## 外環道の進捗状況について

大泉側シールドトンネル工事の「工事の状況」や  
「今後の進め方」などに関するオープンハウスの資料

令和4年11月21日・24日・25日  
(練馬区上石神井地区・杉並区・武蔵野市)

# 大泉本線トンネル（南行）工事における掘進の再開について

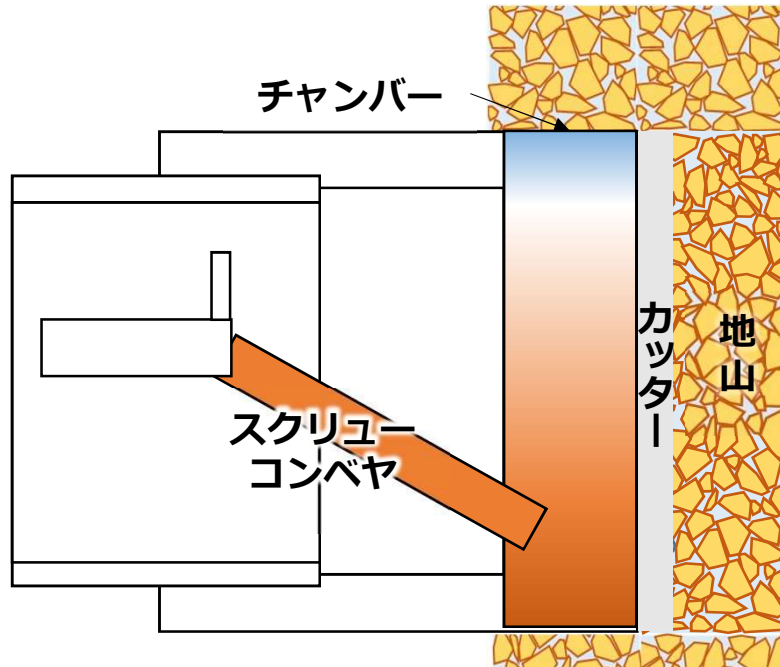
〈事故発生箇所付近での夜間停止〉

- 夜間の停止中に削った土と添加材が分離
- 下部に土砂がたまり、土が締め固まってしまった
- 翌朝、カッターが回らなくなってしまった

- 掘進停止中も、土の締め固まりを生じさせません

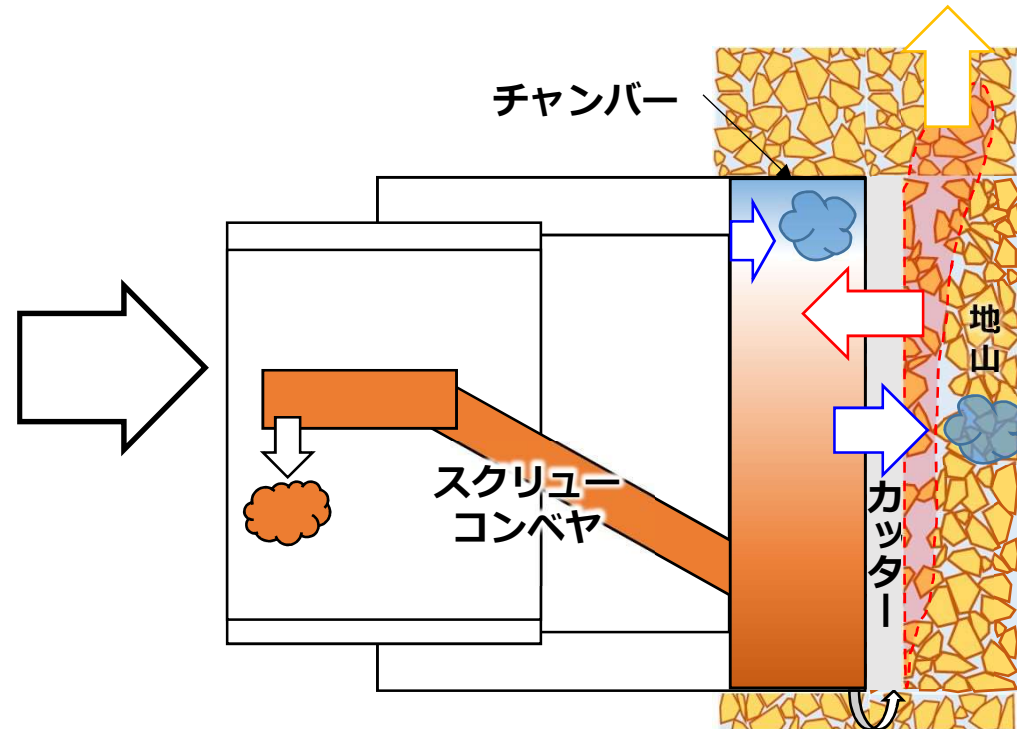
〈翌朝の工事〉

- 回らなくなったカッターを回すため、特別な作業を行った時に、地山の土が過剰に入り込んでしまい、その後の掘進において、土を取り込みすぎた
- シールドマシン上部にゆるみが発生
- 上方に煙突状に伝わり陥没・空洞が発生

- 取り込んだ土の量を丁寧に把握します

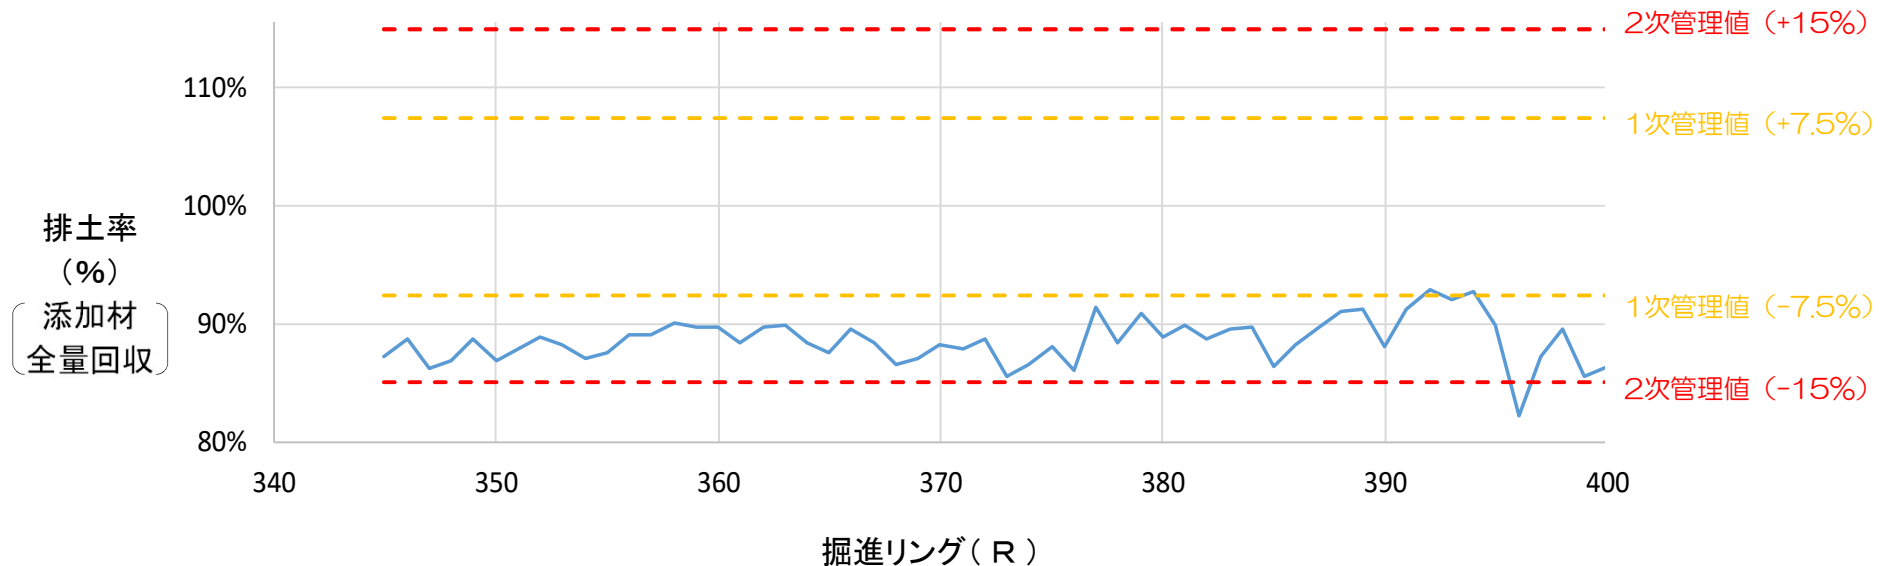
- 体積の比較(排土率)は、比重が小さい地中壁を切削する区間を除き、管理値内であることを確認しています。
- 下限側の管理値を超過する傾向が確認されたことから、塑性流動性などの施工データの確認、シールドマシン負荷の確認等により異常がないことを確認した後に施工を行う等、掘進における管理フロー(切羽の安定管理、掘削土量)に基づき、適切に施工が行われていることを確認しています。

※砂・礫分が比較的多い地盤において、添加材を注入し、掘進する際の圧力により、地山に存在する間隙水が掘削断面の外に押し出されたことなどが要因であると推察される。

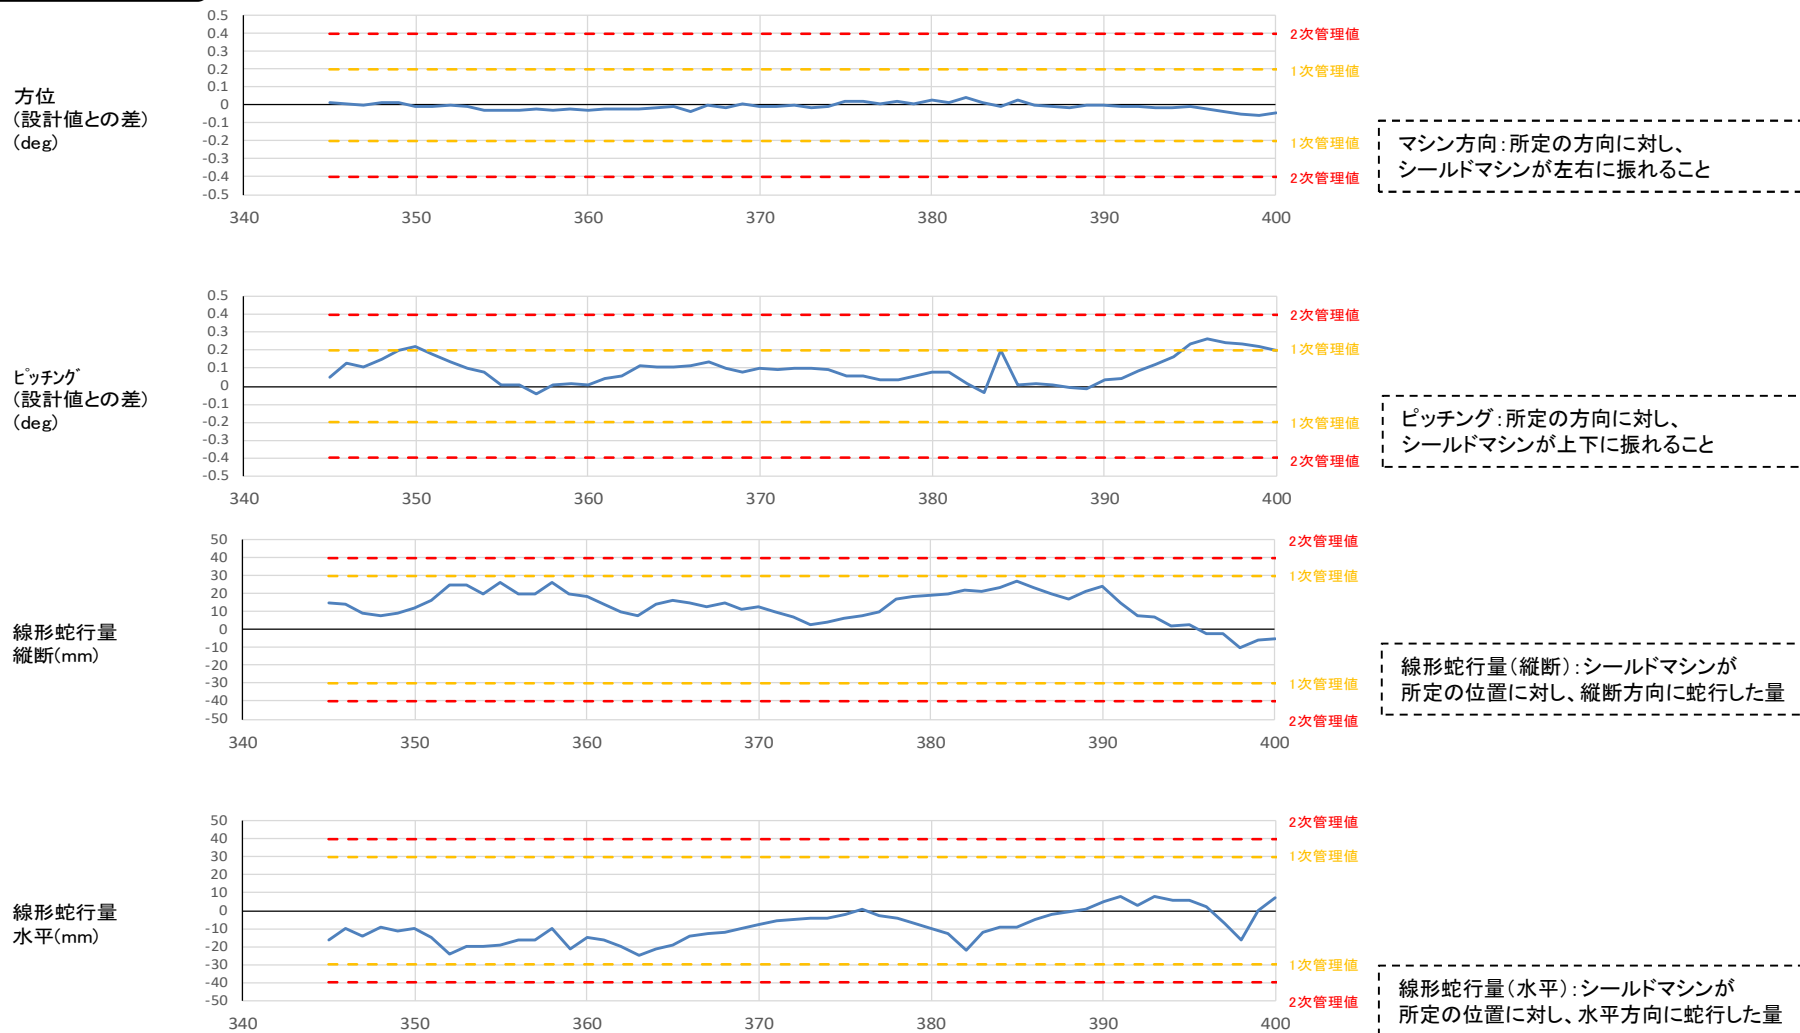
※ピッチングについて一部1次管理値を超過している箇所があるが、シールドマシンのテールとセグメントが競らないことを確認し、マシンの姿勢を制御しながら掘進を継続しています。  
 なお、施工データや地表面を確認しながら異常がみられないことを確認しながら掘進を実施しています。

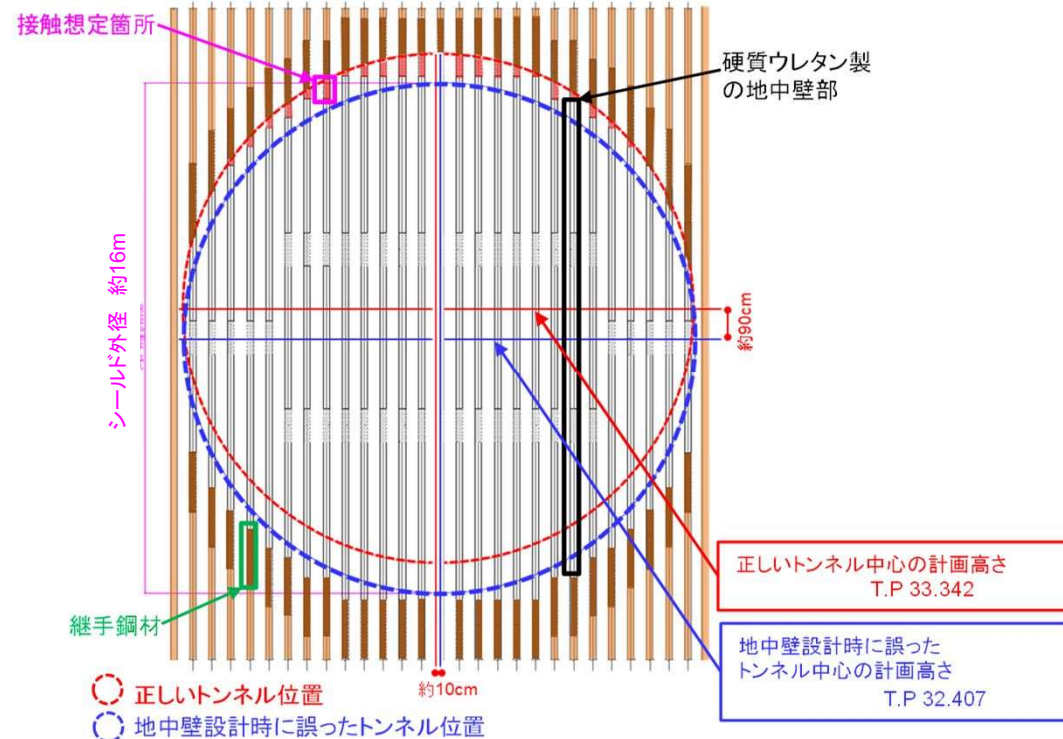
誤ったトンネル計画高さで設計した地中壁と切削断面の位置

- ①受注者によるCAD※操作上のミスが原因で、設計上の正しいトンネル中心位置に対して、作成した図面の中心が下方に約90cm、水平方向に約10cmずれていたこと
  - ②作成した図面について、受注者による確認が不足しており、トンネル中心位置の間違いに気付くことができなかったこと
- が今回の位置の間違いの原因であることが明らかになりました。

○その後、トンネル中心位置に対してずれた設計のまま、地中壁が施工されました（下方に約90cm、水平方向に約10cm）。

また、地中壁の位置のずれが発見されないままシールドマシンの掘進が行われたために、シールドマシン前面のカッターが鋼材に接触したことがわかっております。  
なお、シールドマシンは設計値の中心の位置通りに掘削していました。

○地中壁の位置のずれが発見されないままシールドマシンの掘進が行われたために、シールドマシン前面のカッターが鋼材に接触したことがわかっております。なお、シールドマシンは設計値の中心の位置通りに掘削していました。

○東京外環事業（関越～東名）において、同様の硬質ウレタン製地中壁は13箇所が計画されており、このうち施工が行われている7箇所については、トンネル中心位置との整合を確認しており、誤りがないことを確認しております。  
その他に、今後施工される予定の6箇所についても同様に確認してまいります。

○硬質ウレタン製地中壁に限らず、東京外環事業（関越～東名）の設計については、設計業務の受注者による照査と施工者による設計の照査について、チェック体制の確認等も含め、さらなる厳正な照査を実施し品質の向上を図ることを、3事業者が契約する全ての設計業務及び工事の受注者※に対し、指示しております。

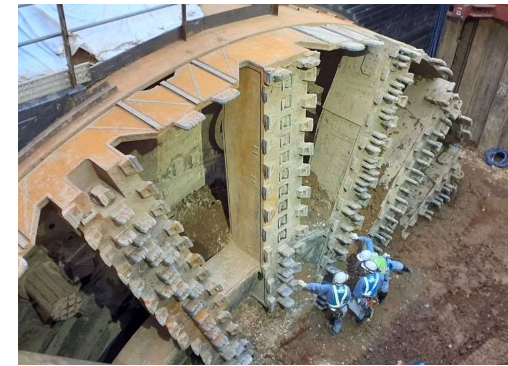
①地上からの開削作業

○地上からシールドマシンの下端まで開削を行い、損傷状況を確認した結果、109箇所のカッタービットが損傷していることを確認し、補修を行いました。

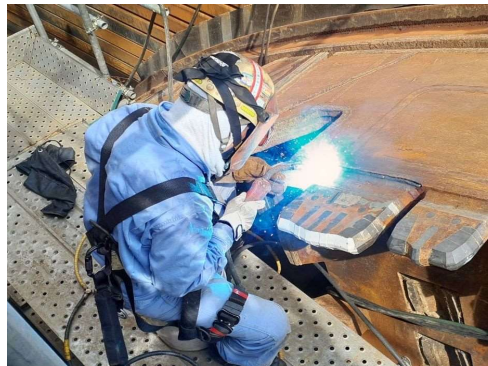
②損傷した部材等の確認

○損傷したカッタービットのうち、鋼材の接触想定箇所（カッターの外周から約90cm部分）より内周部分のカッタービットにも損傷が確認されましたが、これらは破断したカッタービットや鋼材片が混在した掘削土をチャンバー内に取り込む際に、カッタービットに接触し損傷したものと推定されます。

○攪拌翼については、掘削土と一緒にチャンバー内に取り込んだカッタービットや鋼材片が攪拌翼に接触して損傷したものと推定され、外周リング保護ビット及び裏込め注入管保護ビットについては、鋼材に直接接触した際に損傷したものと推定されます。

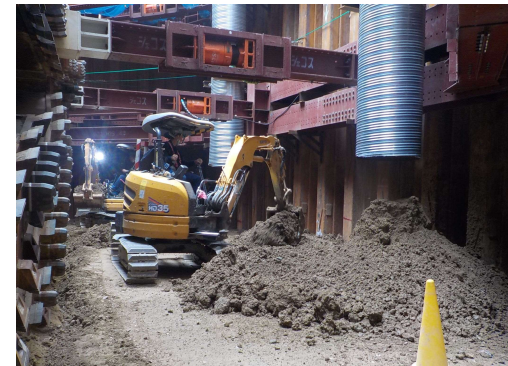
③カッタービット・攪拌翼等の補修

○また、カッタービットの他に、攪拌翼が7箇所、外周リング保護ビットが15箇所、裏込め注入管保護ビットが35箇所損傷していることを確認し、補修を行いました。

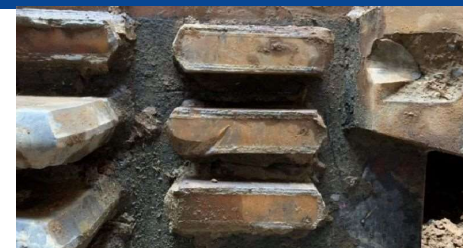
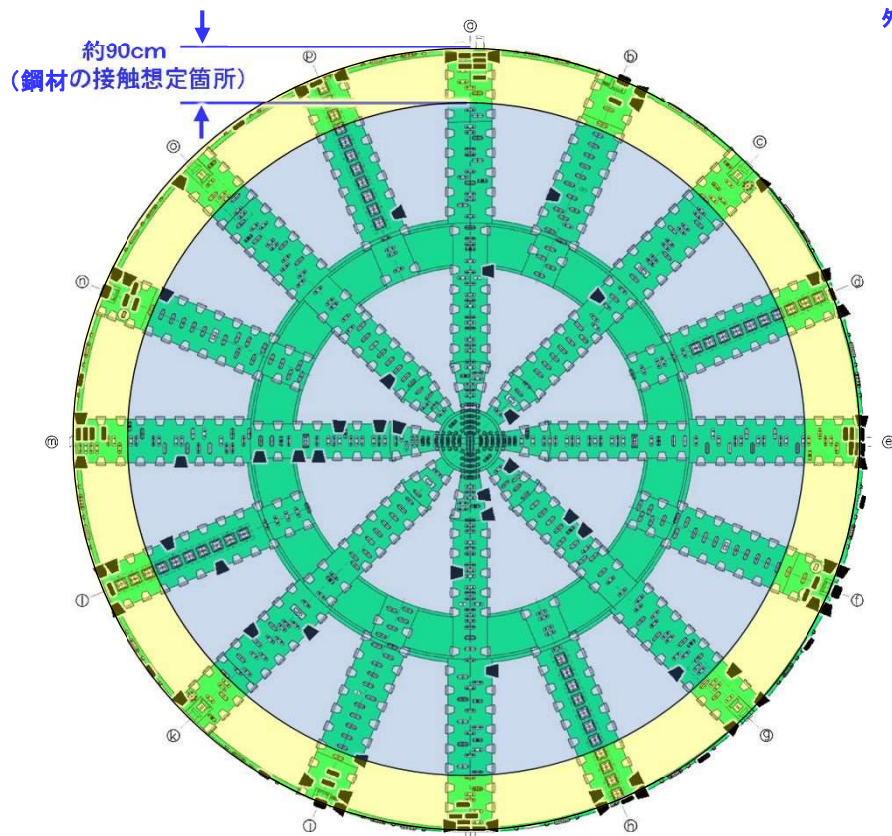
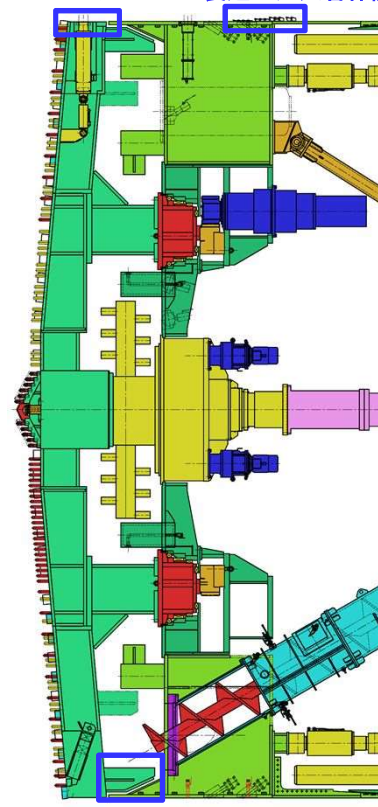
4/28記者発表時	
確認ビット数	222箇所
うち損傷ビット数	76箇所
その他の損傷	・攪拌翼

開削後確認	
ビット全数	1,062箇所
うち損傷ビット数	109箇所(+33箇所)
その他の損傷	<ul style="list-style-type: none"> <li>・攪拌翼 7箇所</li> <li>・外周リング保護ビット 15箇所</li> <li>・裏込め注入管保護ビット 35箇所</li> </ul>

補修箇所
