## C3東京外かく環状道路 大泉側本線(南行)シールドトンネルについて(第3報)

東日本高速道路株式会社 関東支社が建設するC3東京外かく環状道路の工事において、大泉ジャンクション(JCT)から発進したシールドマシンにより本線トンネルの掘進を行っていましたが、2026年1月20日にシールドマシンのカッター部を回転させる大ギヤ付近から異音が発生しました。翌1月21日に点検窓から大ギヤの状況を確認したところ、一部に変状が認められたことから、掘進を一時停止し、ファイバースコープによる点検および開口部を設置して大ギヤ付近を確認した結果、大ギヤと接続するベアリング部に変状が確認されました。

その後開口部を増設して実施した詳細点検の結果、推定される損傷メカニズムおよび今後の補修計画がまとまりましたので、お知らせいたします。

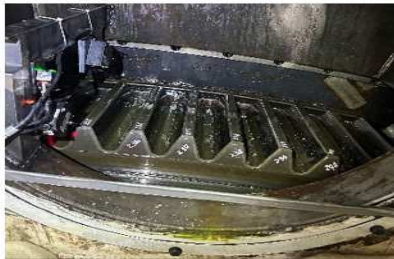
カッターを回転させながら大ギヤの目視点検を行った結果、比較的小規模な変状(角欠け)を23箇所確認しました。

大ギヤ(遠景写真)

大ギヤの変状状況

確認された変状(角欠け)は、カッターを回転させる大ギヤの機能に影響を及ぼすものではないため、補修対応として表面の研磨を実施しております。

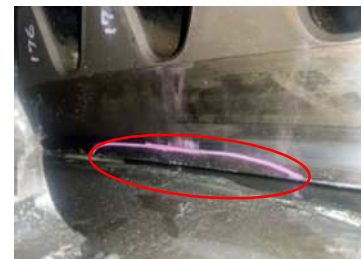
研磨状況

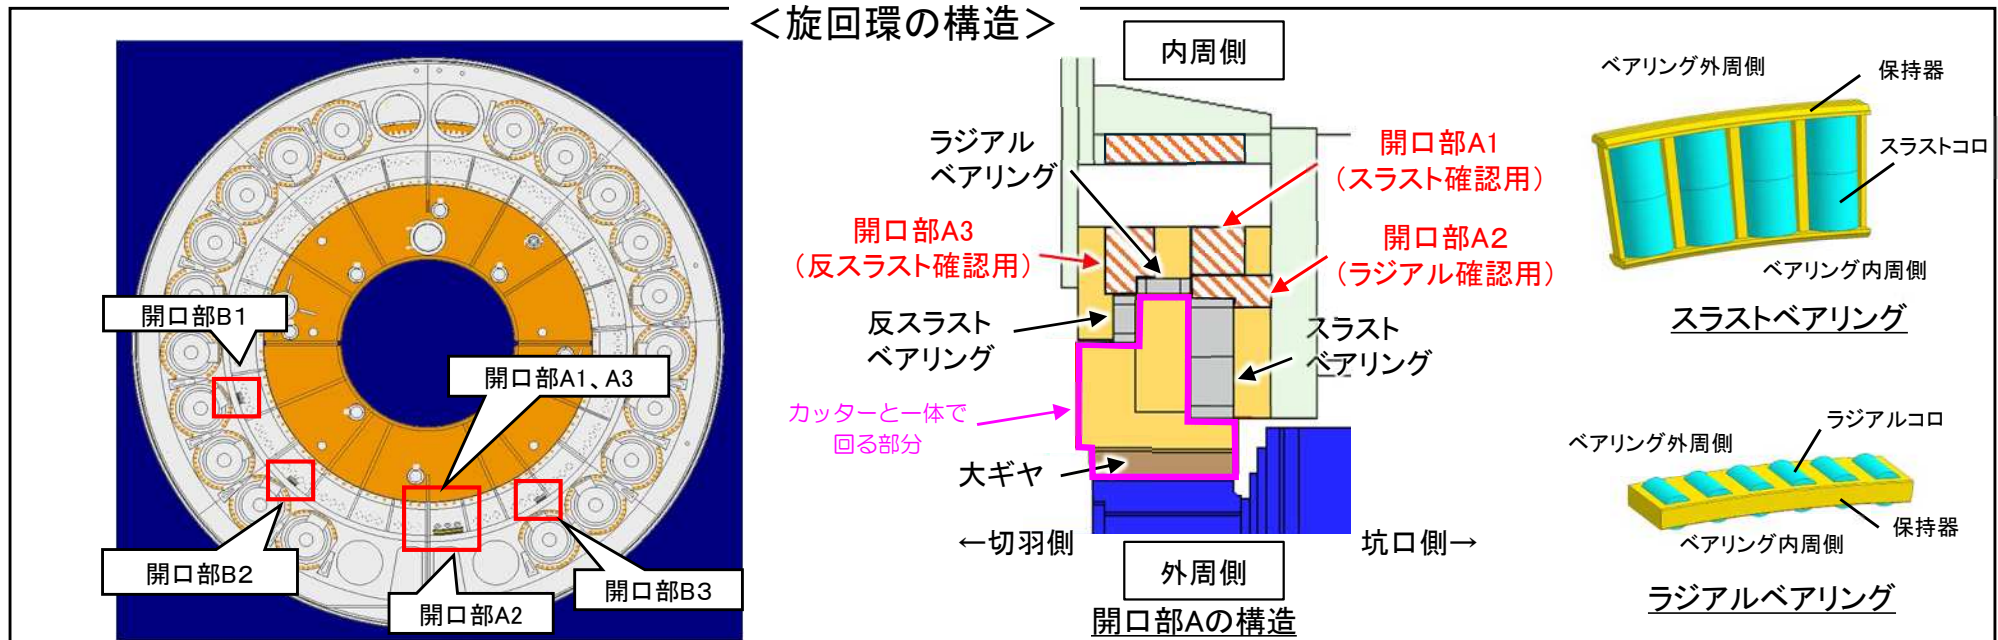
開口部を用いた詳細点検の結果、スラストベアリング・ラジアルベアリング・反スラストベアリングでは、軽微なものも含め全周にわたり変状が確認されました。そのうち、コロの大きな割れや欠け、保持器の一部消失によりコロが横倒しとなった損傷については、スラストベアリングでは一部の範囲に集中して確認され、ラジアルベアリングでは点在して確認されました。

- 大ギヤ付近のフレームに開口部を6箇所設置し、カッターを回転させながらベアリング部を点検しました。
- 点検の結果、各ベアリング(スラスト・ラジアル・反スラスト)では、軽微なものも含め全周にわたり変状が確認されました。そのうち、コロの大きな割れや欠け、保持器の一部消失によりコロが横倒しとなった損傷については、スラストベアリングでは一部の範囲に集中して確認され、ラジアルベアリングでは点在して確認されました。

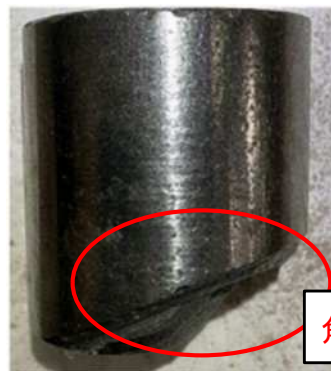
角が大きく欠け

スラストベアリングの損傷状況

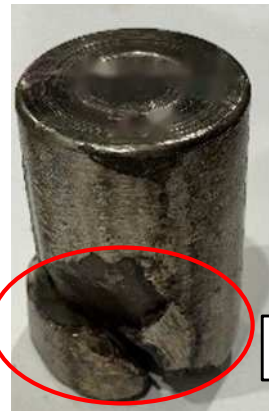
大きな割れ

ラジアルベアリングの損傷状況

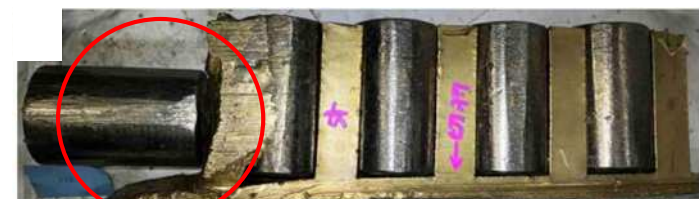
保持器の一部消失により横倒しとなった損傷

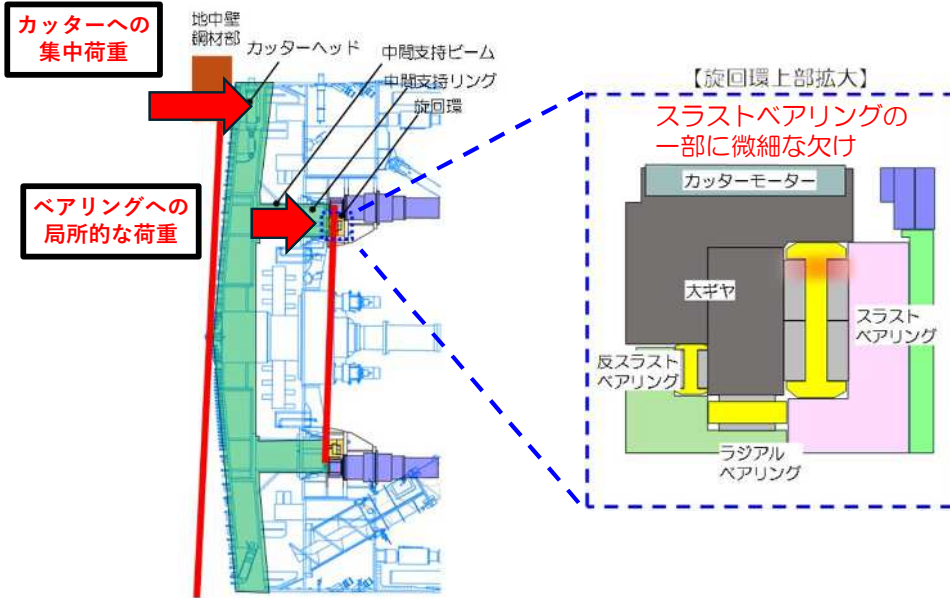
- 損傷原因は2022年4月に発生したシールドマシン前面のカッターと地中壁鋼材との接触により、スラストベアリングに一時的かつ局所的に設計を上回る荷重が作用したことで、微細な欠けが生じ、その後の長距離掘進に伴い損傷が徐々に拡大した可能性があるかと推定されます。

## ①地中壁鋼材との接触による微細な欠けの発生(2022年4月)

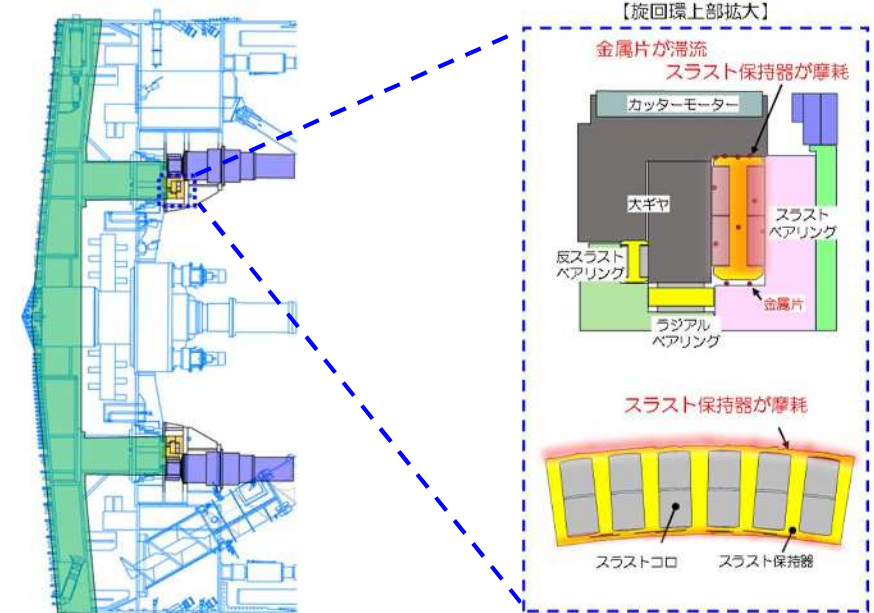
## ②長距離掘進に伴うスラスト保持器の摩耗の進行

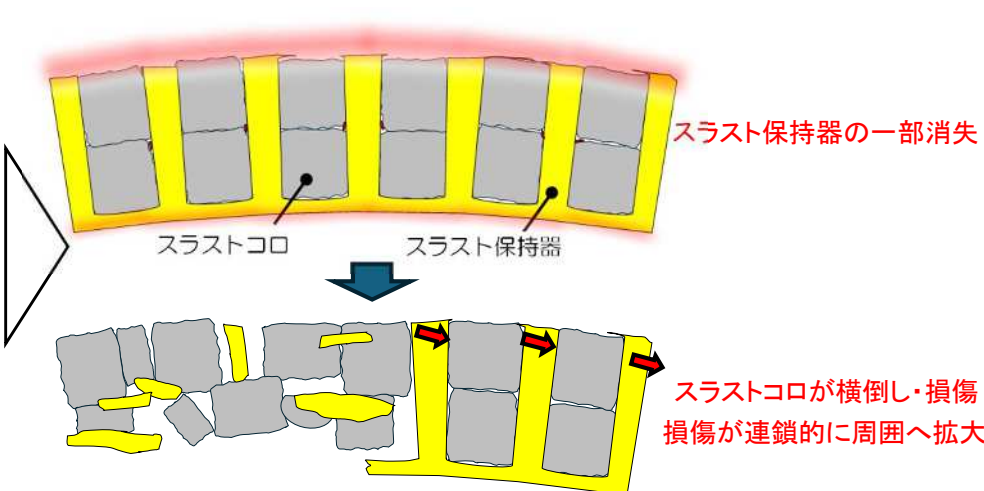
## ③スラストベアリングの損傷

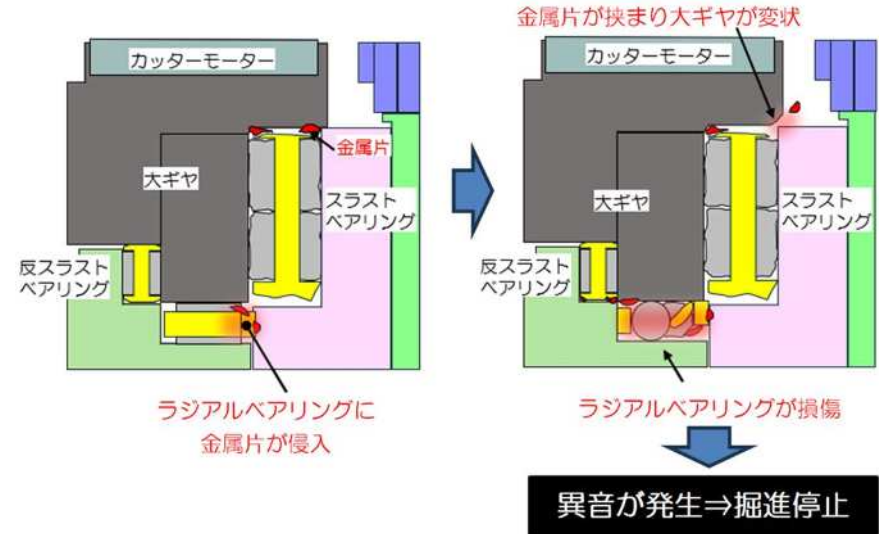
## ④ラジアルベアリングの損傷・大ギヤの変状
