外環道の進捗状況について

C3 東京外かく環状道路 大泉側本線(南行)シールドトンネルについて

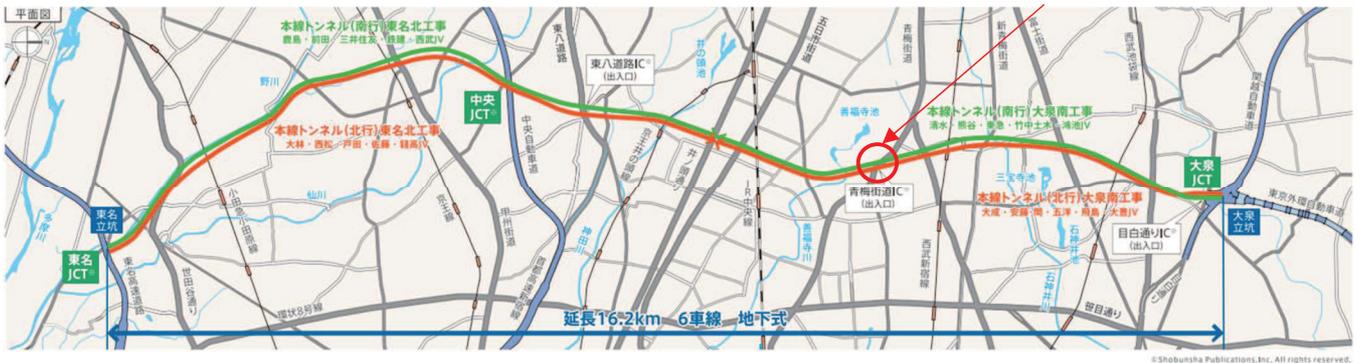
<シールドマシン位置図>

2026年1月23日7時時点 シールドマシン位置

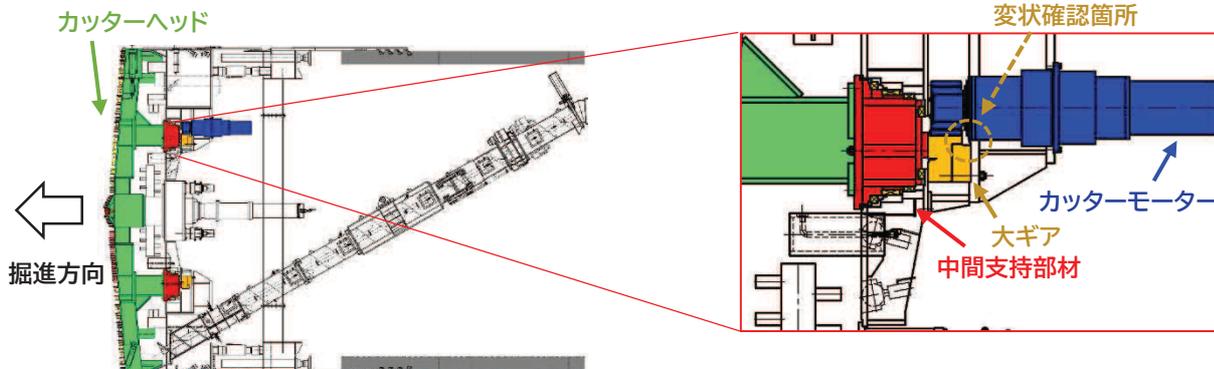
東日本高速道路株式会社 関東支社が建設する C3 東京外かく環状道路の工事において、大泉ジャンクション(JCT)から発進したシールドマシンにて本線トンネルの掘進を行っていましたが、2026年1月20日にシールドマシンのカッター部を回転させる大ギア付近から異音が生じたため、1月21日に点検を実施したところ、大ギアの一部に変状が確認されました。そのため、保全措置のための掘進を行った後、掘進を一時停止し、大ギアの詳細点検及び必要な補修作業を行ってまいります。

なお、セグメントで構築されたトンネルやシールドマシンの設備については安全上問題がないこと及び施工データに異常はなく、地表面の安全性を損なう事象ではないことを1月22日に有識者に確認しております。

<大ギアの変状状況>

大ギアはカッターモーターの駆動力をカッター部に伝え回転させるための設備です。今回、大ギアの一部に変状が確認されました。

大ギア(遠景写真)

大ギアの変状状況
