外環道の進捗状況について

C3 東京外かく環状道路 大泉側本線(南行)シールドトンネルについて(第 2 報)

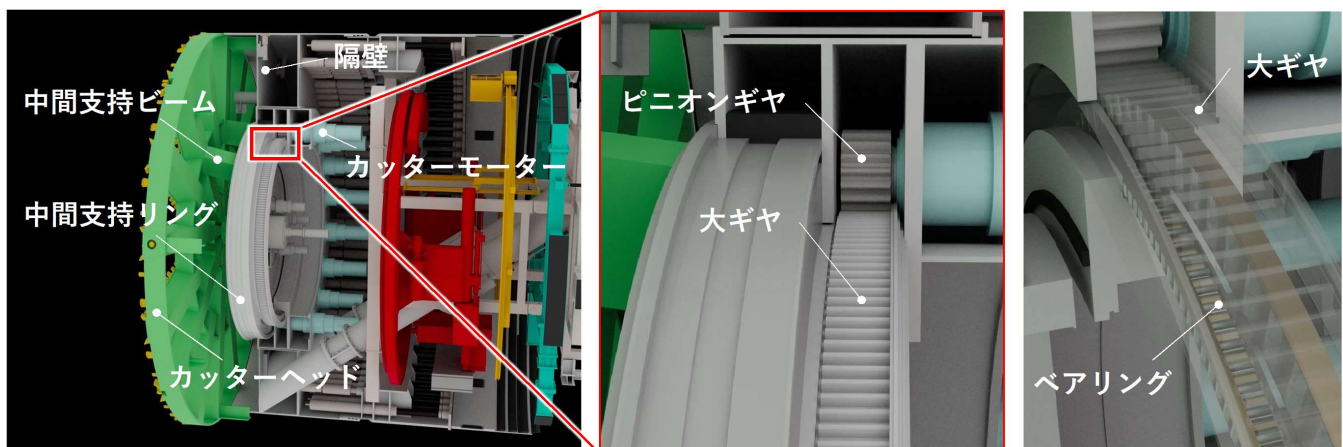
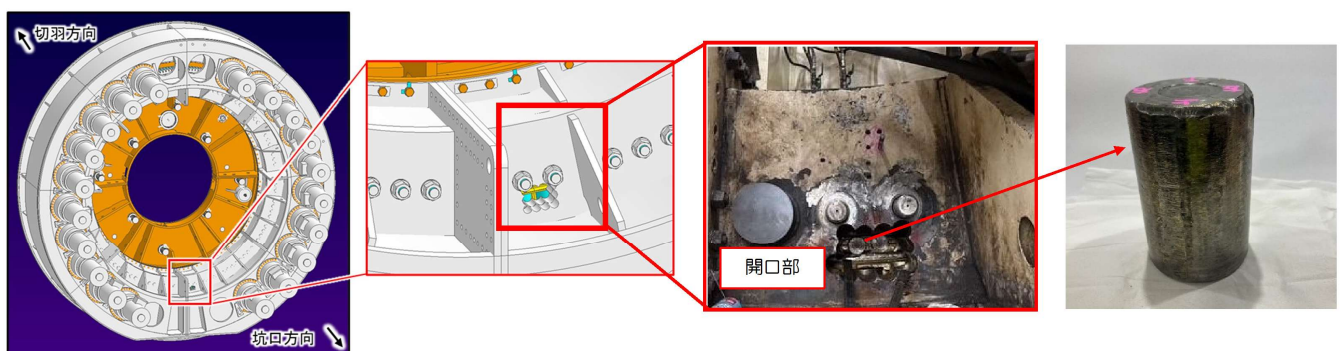
＜大ギヤ等の変状状況＞

東日本高速道路株式会社 関東支社が建設する C3 東京外かく環状道路の工事において、大泉ジャンクション(JCT)から発進したシールドマシンにて本線トンネルの掘進を行っていましたが、2026年1月20日にシールドマシンのカッター部を回転させる大ギヤ付近から異音が生じたため、1月21日に点検窓から大ギヤの状況を確認したところ、一部に変状が認められました。このため、現在は掘進を一時停止し、詳細点検を実施しております。

詳細点検の一環として、ファイバースコープによる点検および開口部を設置し大ギヤ付近を確認した結果、大ギヤと接する部分(ベアリング)の部材に変状が認められました。ファイバースコープによる点検では、現時点で7割程度の範囲において変状が確認されました。引き続き開口部を増設し、詳細点検を実施するとともに、当該変状の原因推定を進めてまいります。また、開口部を用いた補修計画を検討してまいります。

これまでの点検の結果、大ギヤ(23か所)とベアリング(7割程度の範囲)に変状が確認されました。
