4. 遺構保存計画

4-1 これまでの発掘調査及び測量調査概要

第4章 整備基本計画

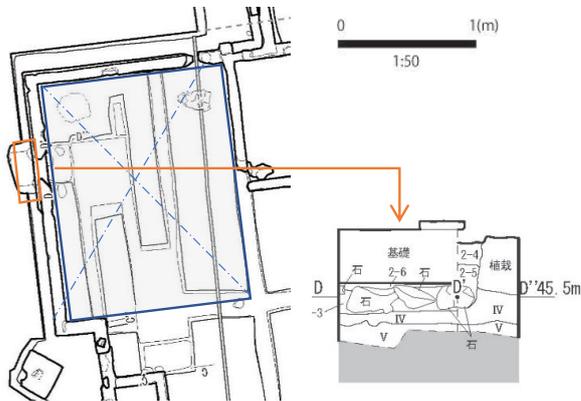
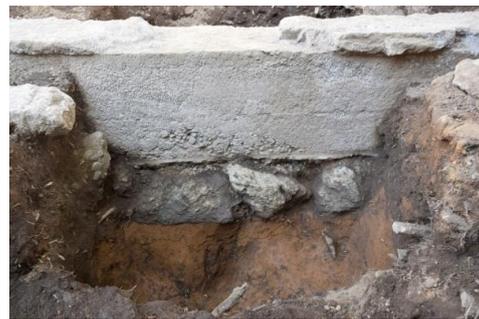
応接間基礎 基礎は無筋のコンクリートで、底盤は有さない

応接間基礎コンクリート発掘状況(大型の栗石)

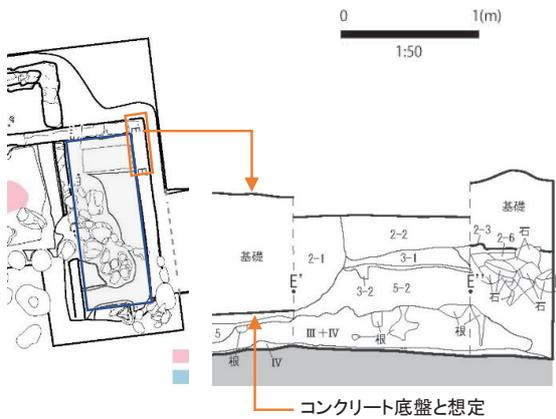
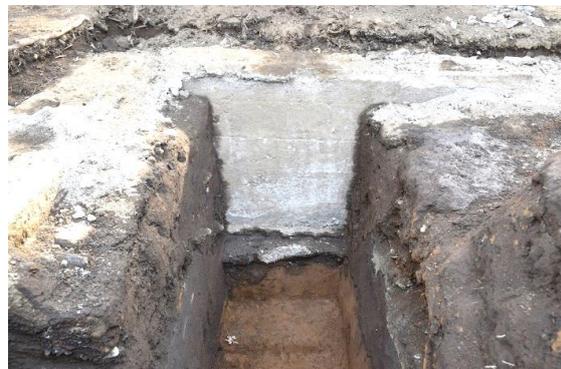
広縁部分 鉄筋コンクリート製で、コンクリートの底盤が確認

広縁北側基礎コンクリート発掘状況(黒色盛り土)

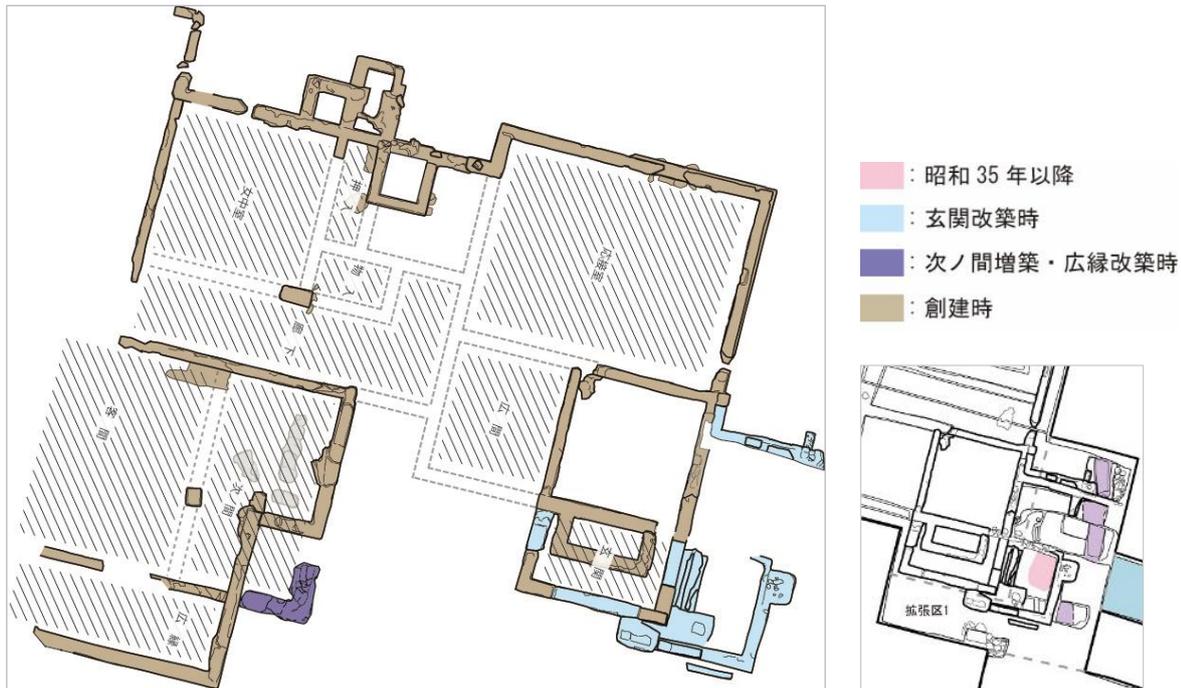
玄関・次の間・広縁改築時の遺構平面図

創建時の南向きの玄関を東向きに改装した際に、創建時の基礎に新たな基礎(水色で示した部分)が継ぎ足されているほか、改修のため、一部の基礎がはつられたり、増し打ちされたりなどの改変がある。

創建時は屋外だった範囲を屋内に変えるために、南向きの玄関の外にあった柱の基礎と基礎の間をコンクリート製の基礎で埋めているほか、改装後の東向き玄関の外側にもテラコッタタイルの外周にあたりと考えられる、コンクリート製の基礎が打たれている。

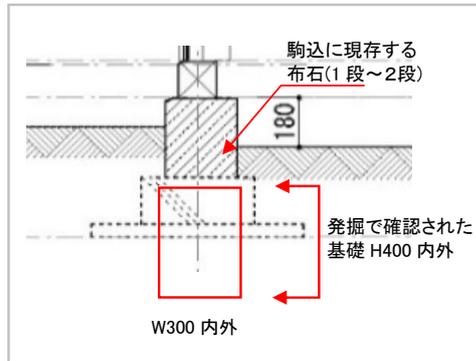
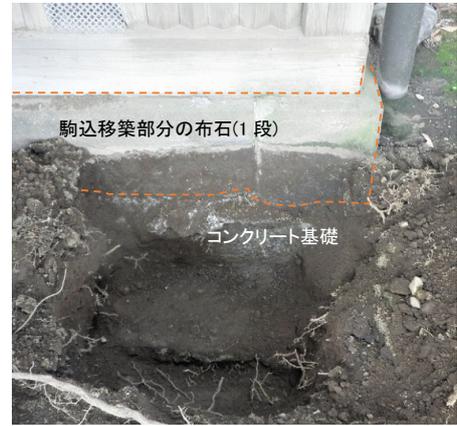
客間棟の地覆石として使われていたとみられる切石は、荻外荘内では確認されていない。客間棟移築時に、他の部材とともに駒込に持ち込まれたと想定される。

駒込移築部分「次ノ間」基礎状況 布石1段の下に移築前と同じようなコンクリート基礎が確認される

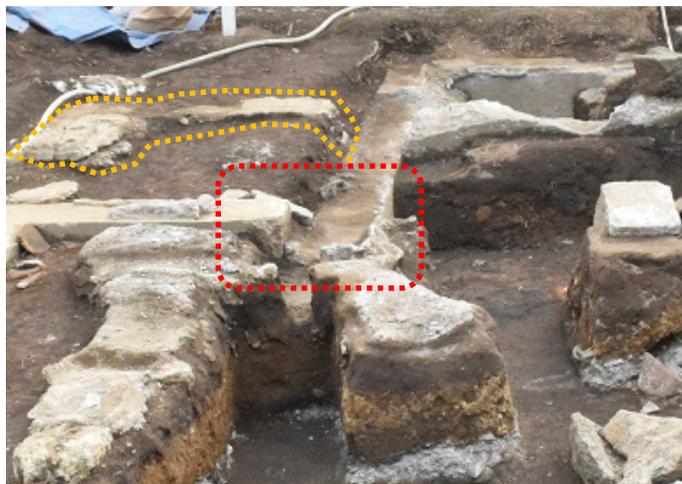
次ノ間は創建時平面図と昭和35(1960)年現況図との照合で、昭和13(1937)年以降に南へ1間増築されていることが知られており、調査でも拡張時に基礎が継ぎ足されている様子が確認されている(□で示した部分)。継ぎ足された次ノ間の南東角にあたる基礎は非常に薄いコンクリート製で基礎の下に栗石なども確認できず、創建時の基礎と比較して簡素なものになっている。

また、広縁の基礎は鉄筋コンクリート製で、コンクリートの底盤が確認されている。調査で確認された広縁の基礎の位置は創建時平面図・昭和35年現況図と変わっていないが、広縁の基礎のみ天端が低く、厚い鉄筋コンクリートが用いられ、その他の創建時の基礎と接している部分と段差が確認される。(□で示した部分)

次ノ間、広縁付近の発掘状況(北側より)

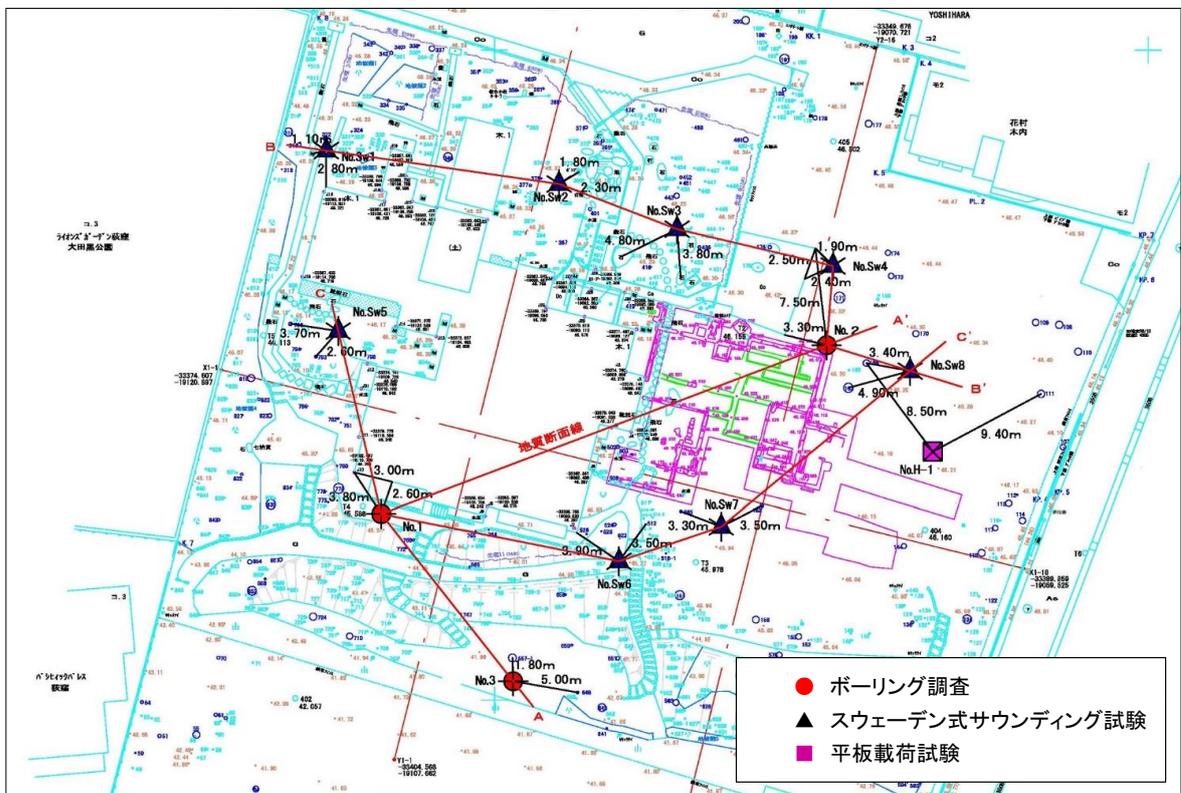
平成30年度 地盤調査位置図

- ・現地表から0.9mくらいまでは、固く締まった黒色の有機ローム層であり、発掘調査からは「黒ボク土による盛土」とであるとされる。
- ・また調査No.2では上部に礫やガラを含む。これらは増改築・移築などに伴う建物の一部と推定される。
- ・地盤の液状化の可能性は低い。
- ・平板載荷試験から、地盤の長期許容支持力は45.0kN/m²であり、建物からの接地圧を20kN/m²程度(平屋建ての木造建物)とすると表土層の沈下については問題がない。
- ・表層のN値は平均3.1である。

以上の地盤調査より、表土に対して直接基礎であっても地耐力、沈下の問題はなく、建物の基礎については布基礎、ベタ基礎、独立基礎、いずれの形も可能であるという結果となった。主なボーリング調査結果については、巻末資料に記載している。
