# 阿佐ヶ谷駅北東地区土地区画整理事業

## 自然環境保全実施計画書

(大径木)

令和4年3月

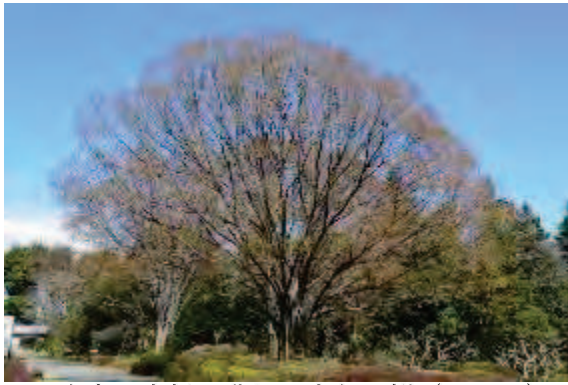
(1)生育が良好で乱れが少ない例 (ケヤキ)

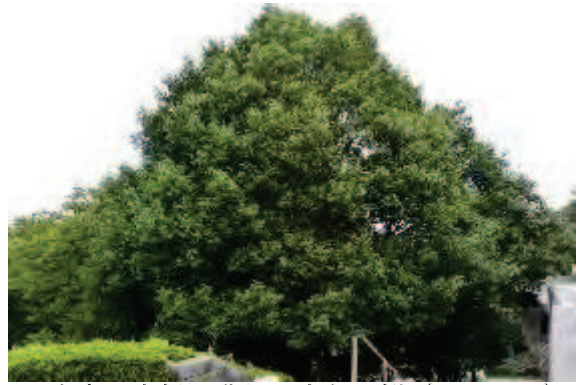
(2)生育が良好で乱れが少ない例 (シラカシ)

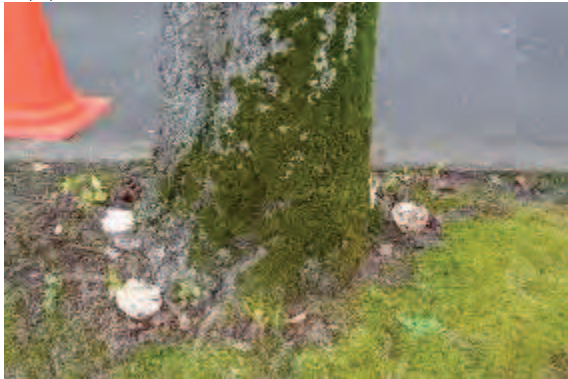
(3)顕著な病害の例 (ベッコウタケが発生し、幹内部が腐朽していることを示している。)

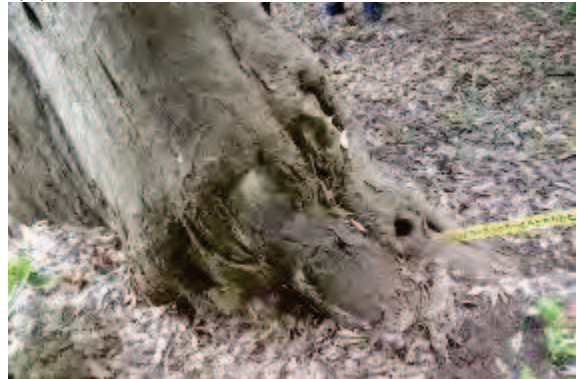
(4)太根に空洞が発生している例

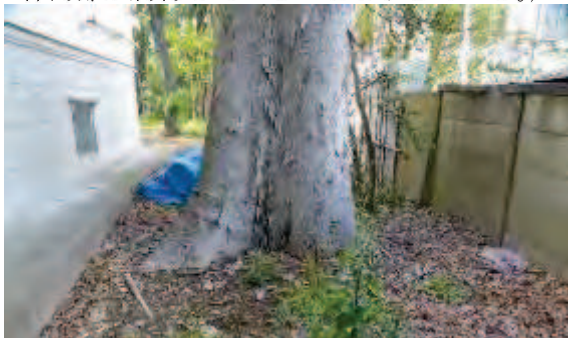
(5)建築物や舗装部などに近接しており、移植のための根鉢が確保できない例

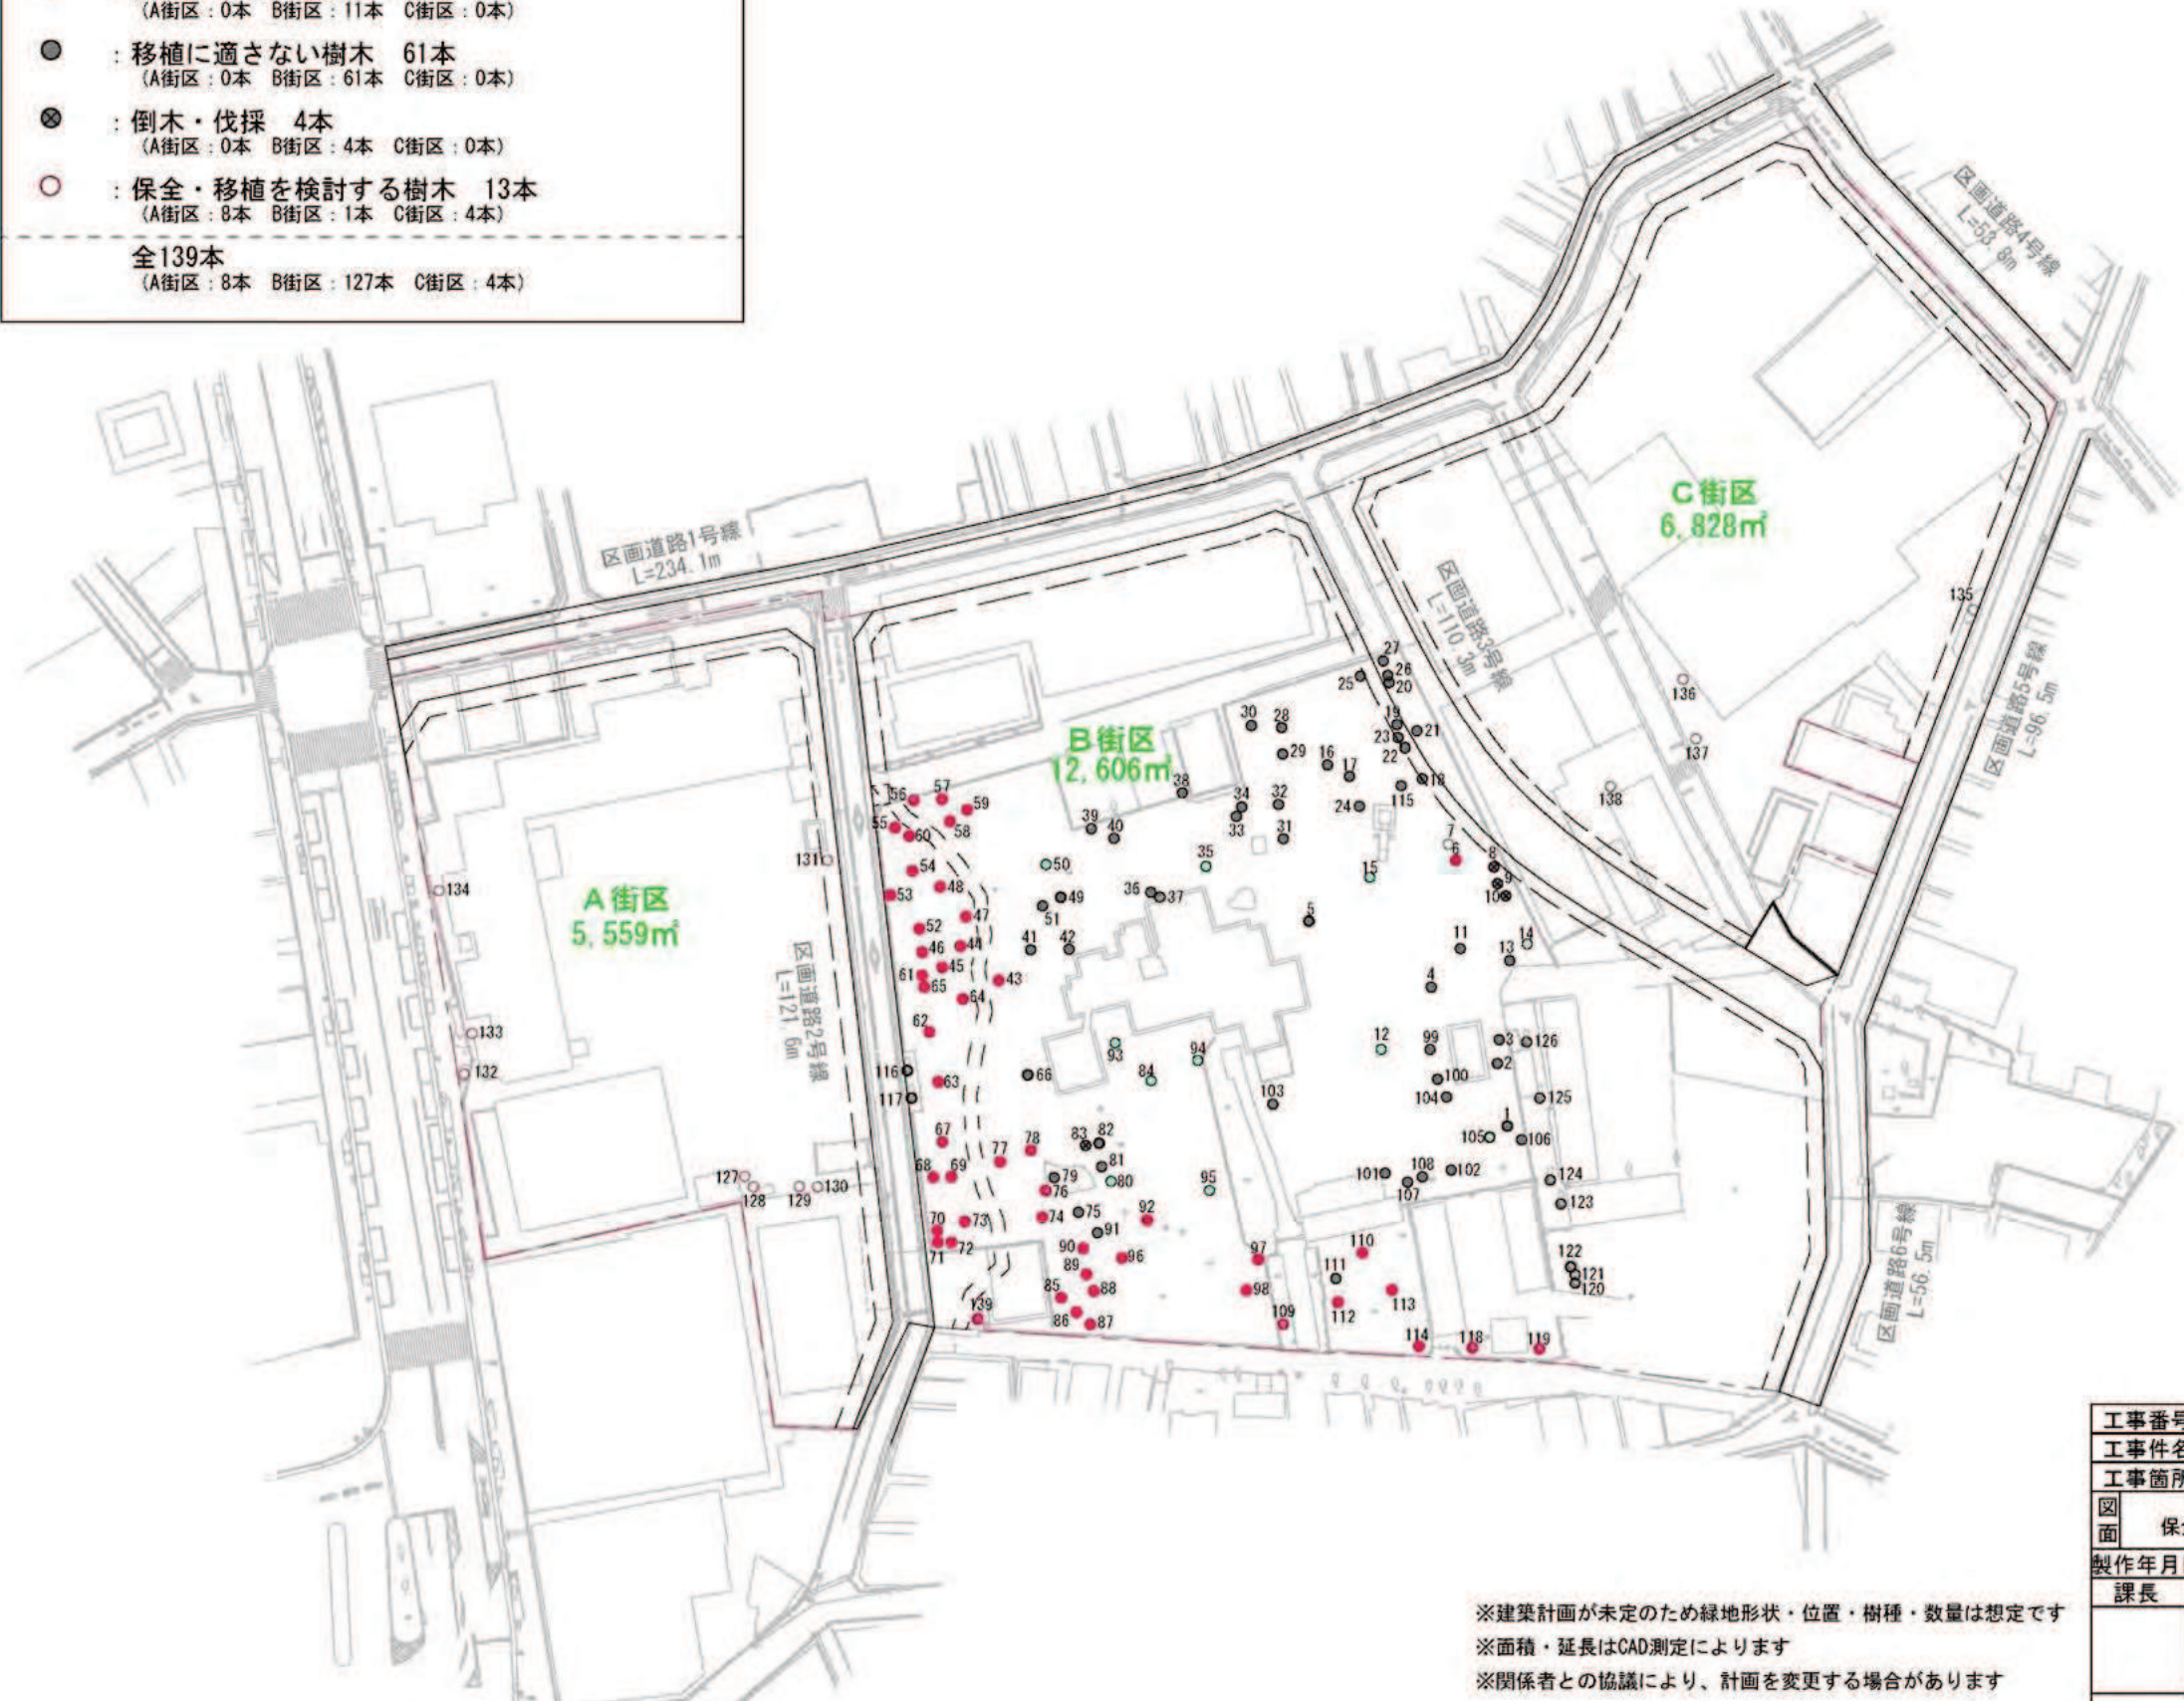
図 1-3-1 保全及び移植前の大径木の位置

- : 保存する樹木 50本  
(A街区: 0本 B街区: 50本 C街区: 0本)
  - : 移植が可能な樹木 11本  
(A街区: 0本 B街区: 11本 C街区: 0本)
  - : 移植に適さない樹木 61本  
(A街区: 0本 B街区: 61本 C街区: 0本)
  - ⊗ : 倒木・伐採 4本  
(A街区: 0本 B街区: 4本 C街区: 0本)
  - : 保全・移植を検討する樹木 13本  
(A街区: 8本 B街区: 1本 C街区: 4本)
- 
- 全139本  
(A街区: 8本 B街区: 127本 C街区: 4本)

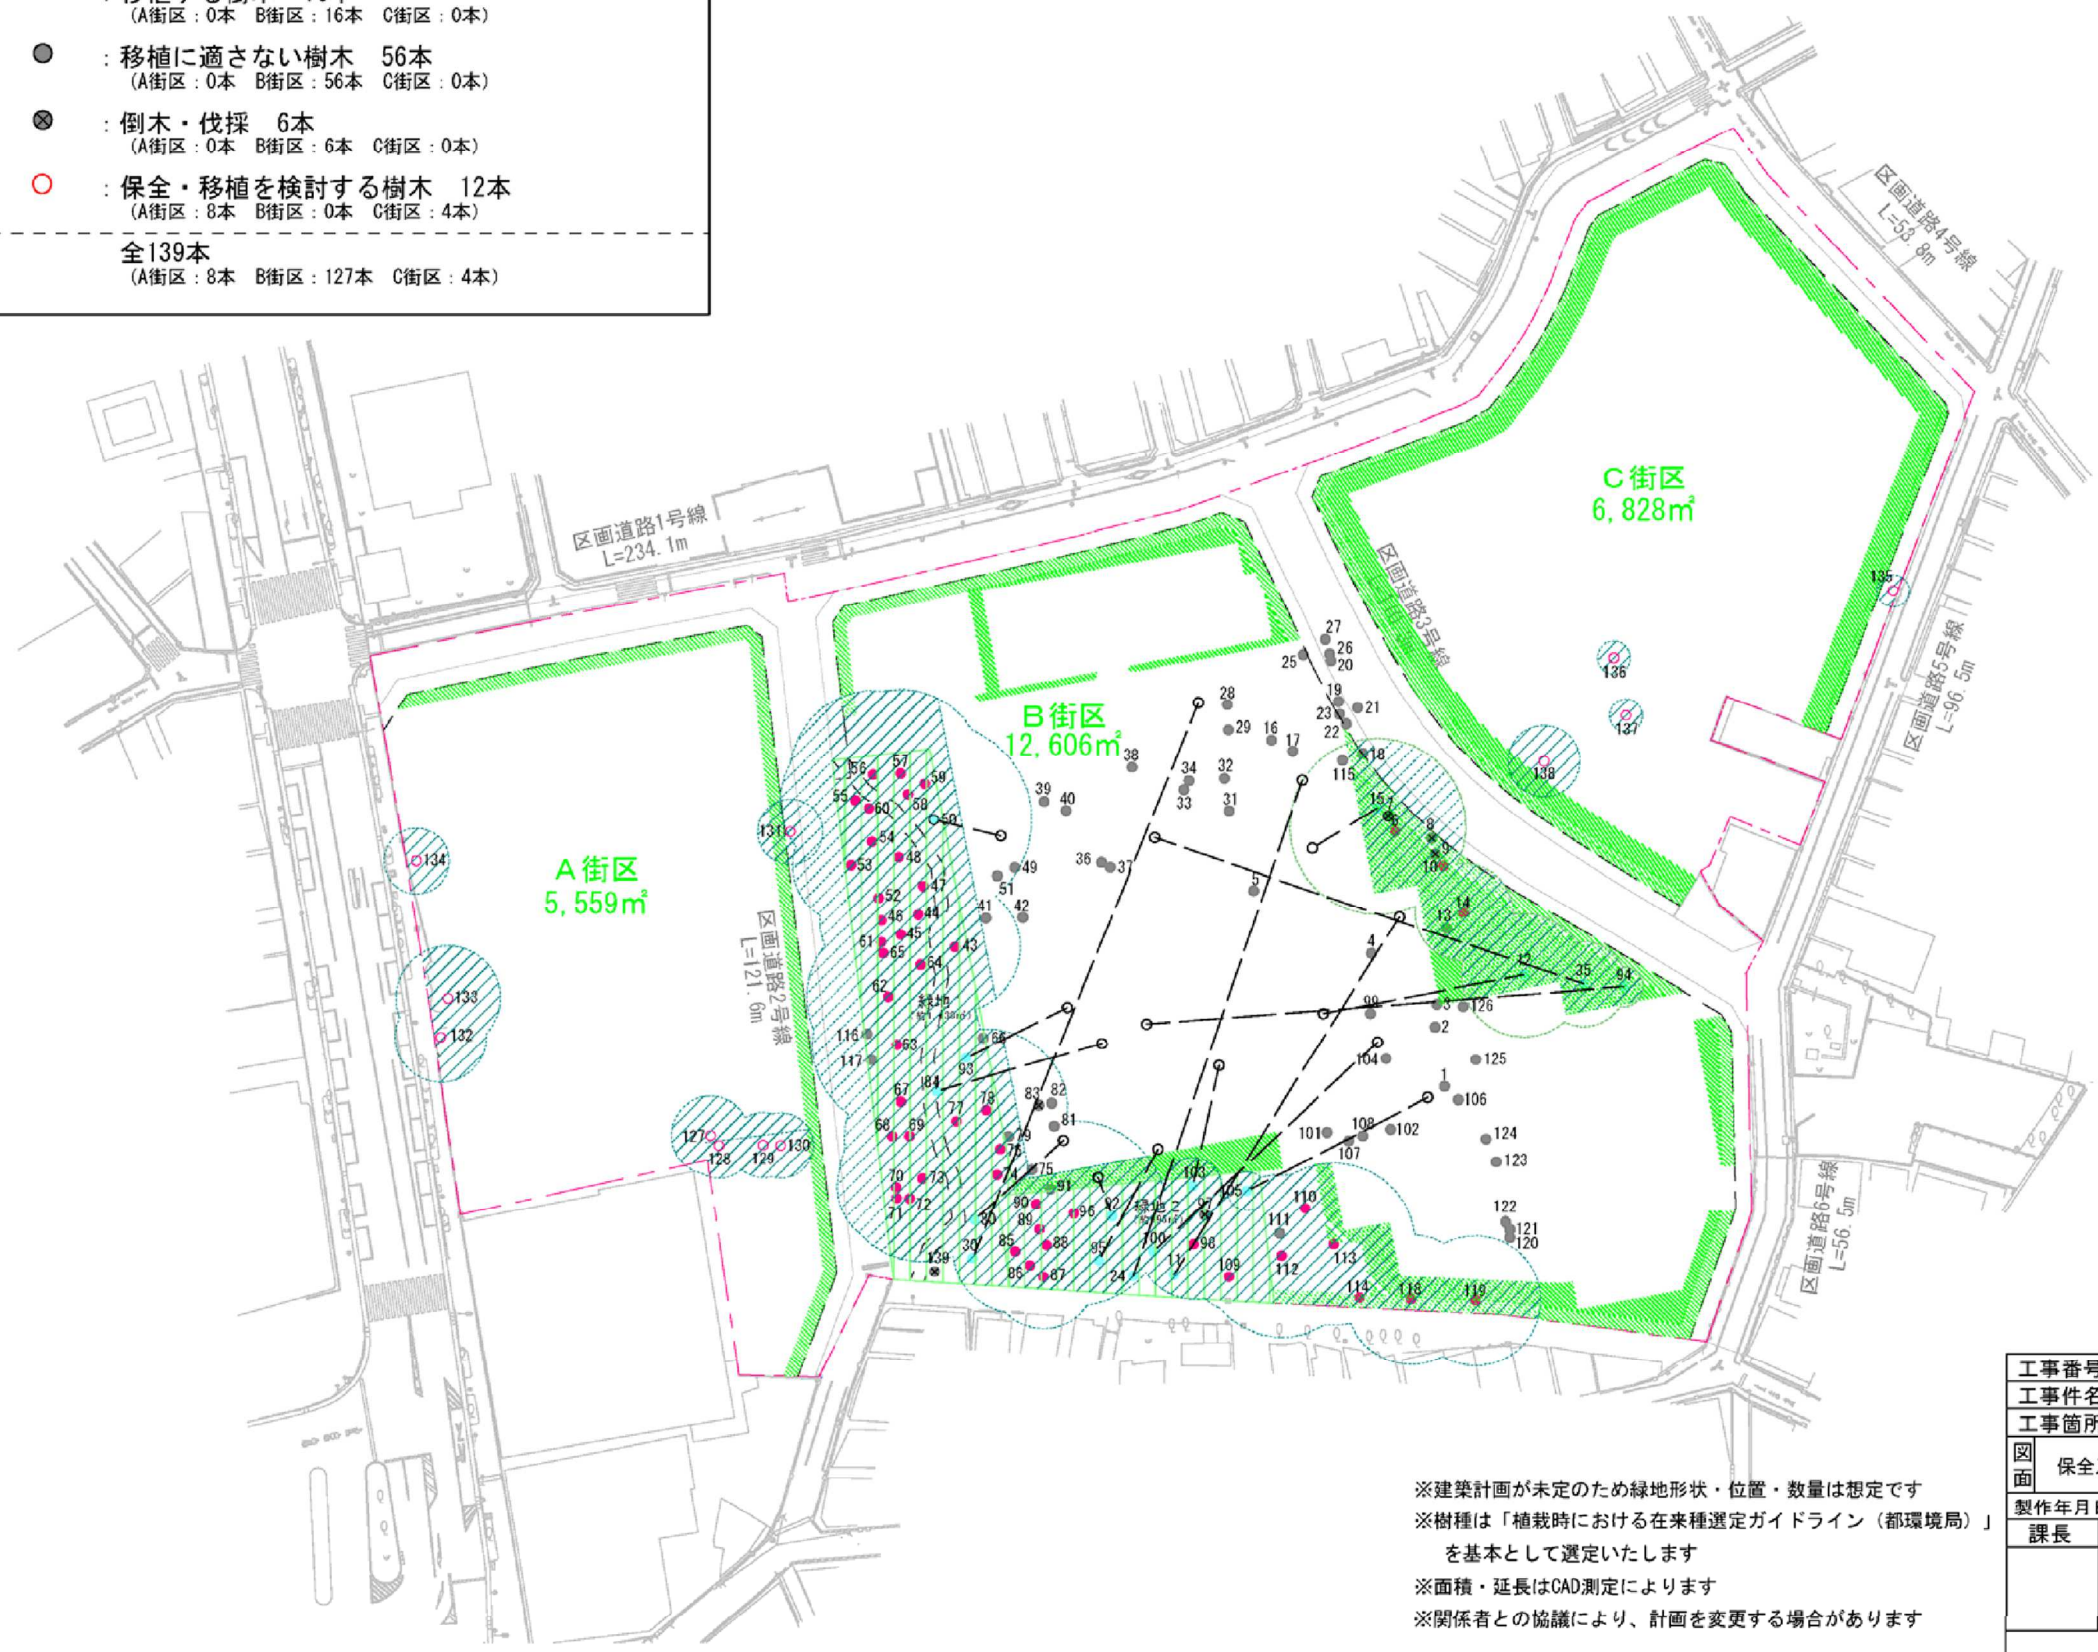
図 2-1-2 保全及び移植後の大径木の位置

- : 保存する樹木 49本  
(A街区: 0本 B街区: 49本 C街区: 0本)
  - (青) : 移植する樹木 16本  
(A街区: 0本 B街区: 16本 C街区: 0本)
  - (黒) : 移植に適さない樹木 56本  
(A街区: 0本 B街区: 56本 C街区: 0本)
  - ⊗ : 倒木・伐採 6本  
(A街区: 0本 B街区: 6本 C街区: 0本)
  - (赤) : 保全・移植を検討する樹木 12本  
(A街区: 8本 B街区: 0本 C街区: 4本)
- 
- 全139本  
(A街区: 8本 B街区: 127本 C街区: 4本)
