阿佐ヶ谷駅北東地区土地区画整理事業

自然環境保全実施計画書

(大径木)

令和6年3月

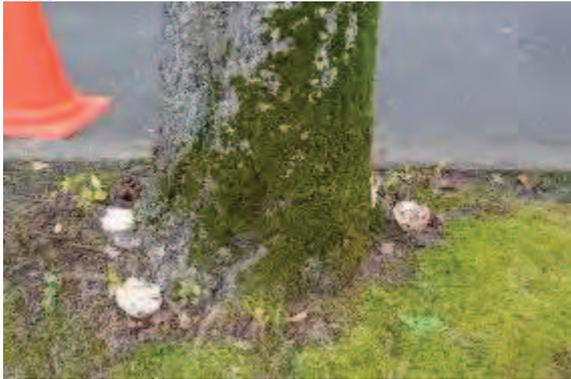
(3)顕著な病害の例 (ベッコウタケが発生し、幹内部が腐朽していることを示している。)

顕著な病害虫として移植時に留意すべき内容は、地際の場合、樹体の倒木を招く可能性のある腐朽があることを示すキノコ類（コフキササルノコシカケ、ベッコウタケ、マンネンタケなど）の発生や根元や太根の空洞、幹周の半分程度以上の損傷等があることで、その場合は移植に適さない。

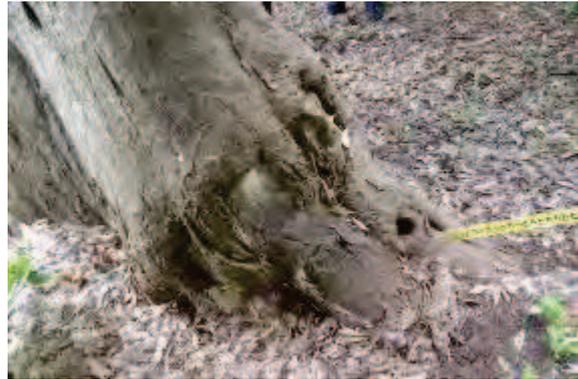
(4)太根に空洞が発生している例

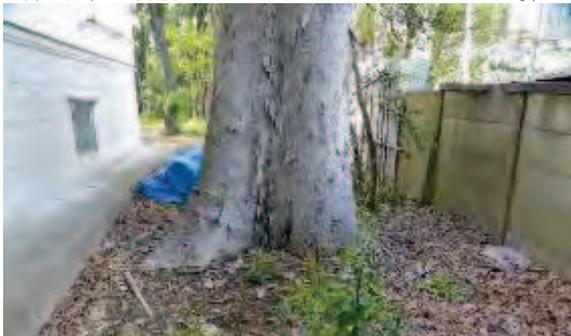
(5)建築物や舗装部などに近接しており、移植のための根鉢が確保できない例

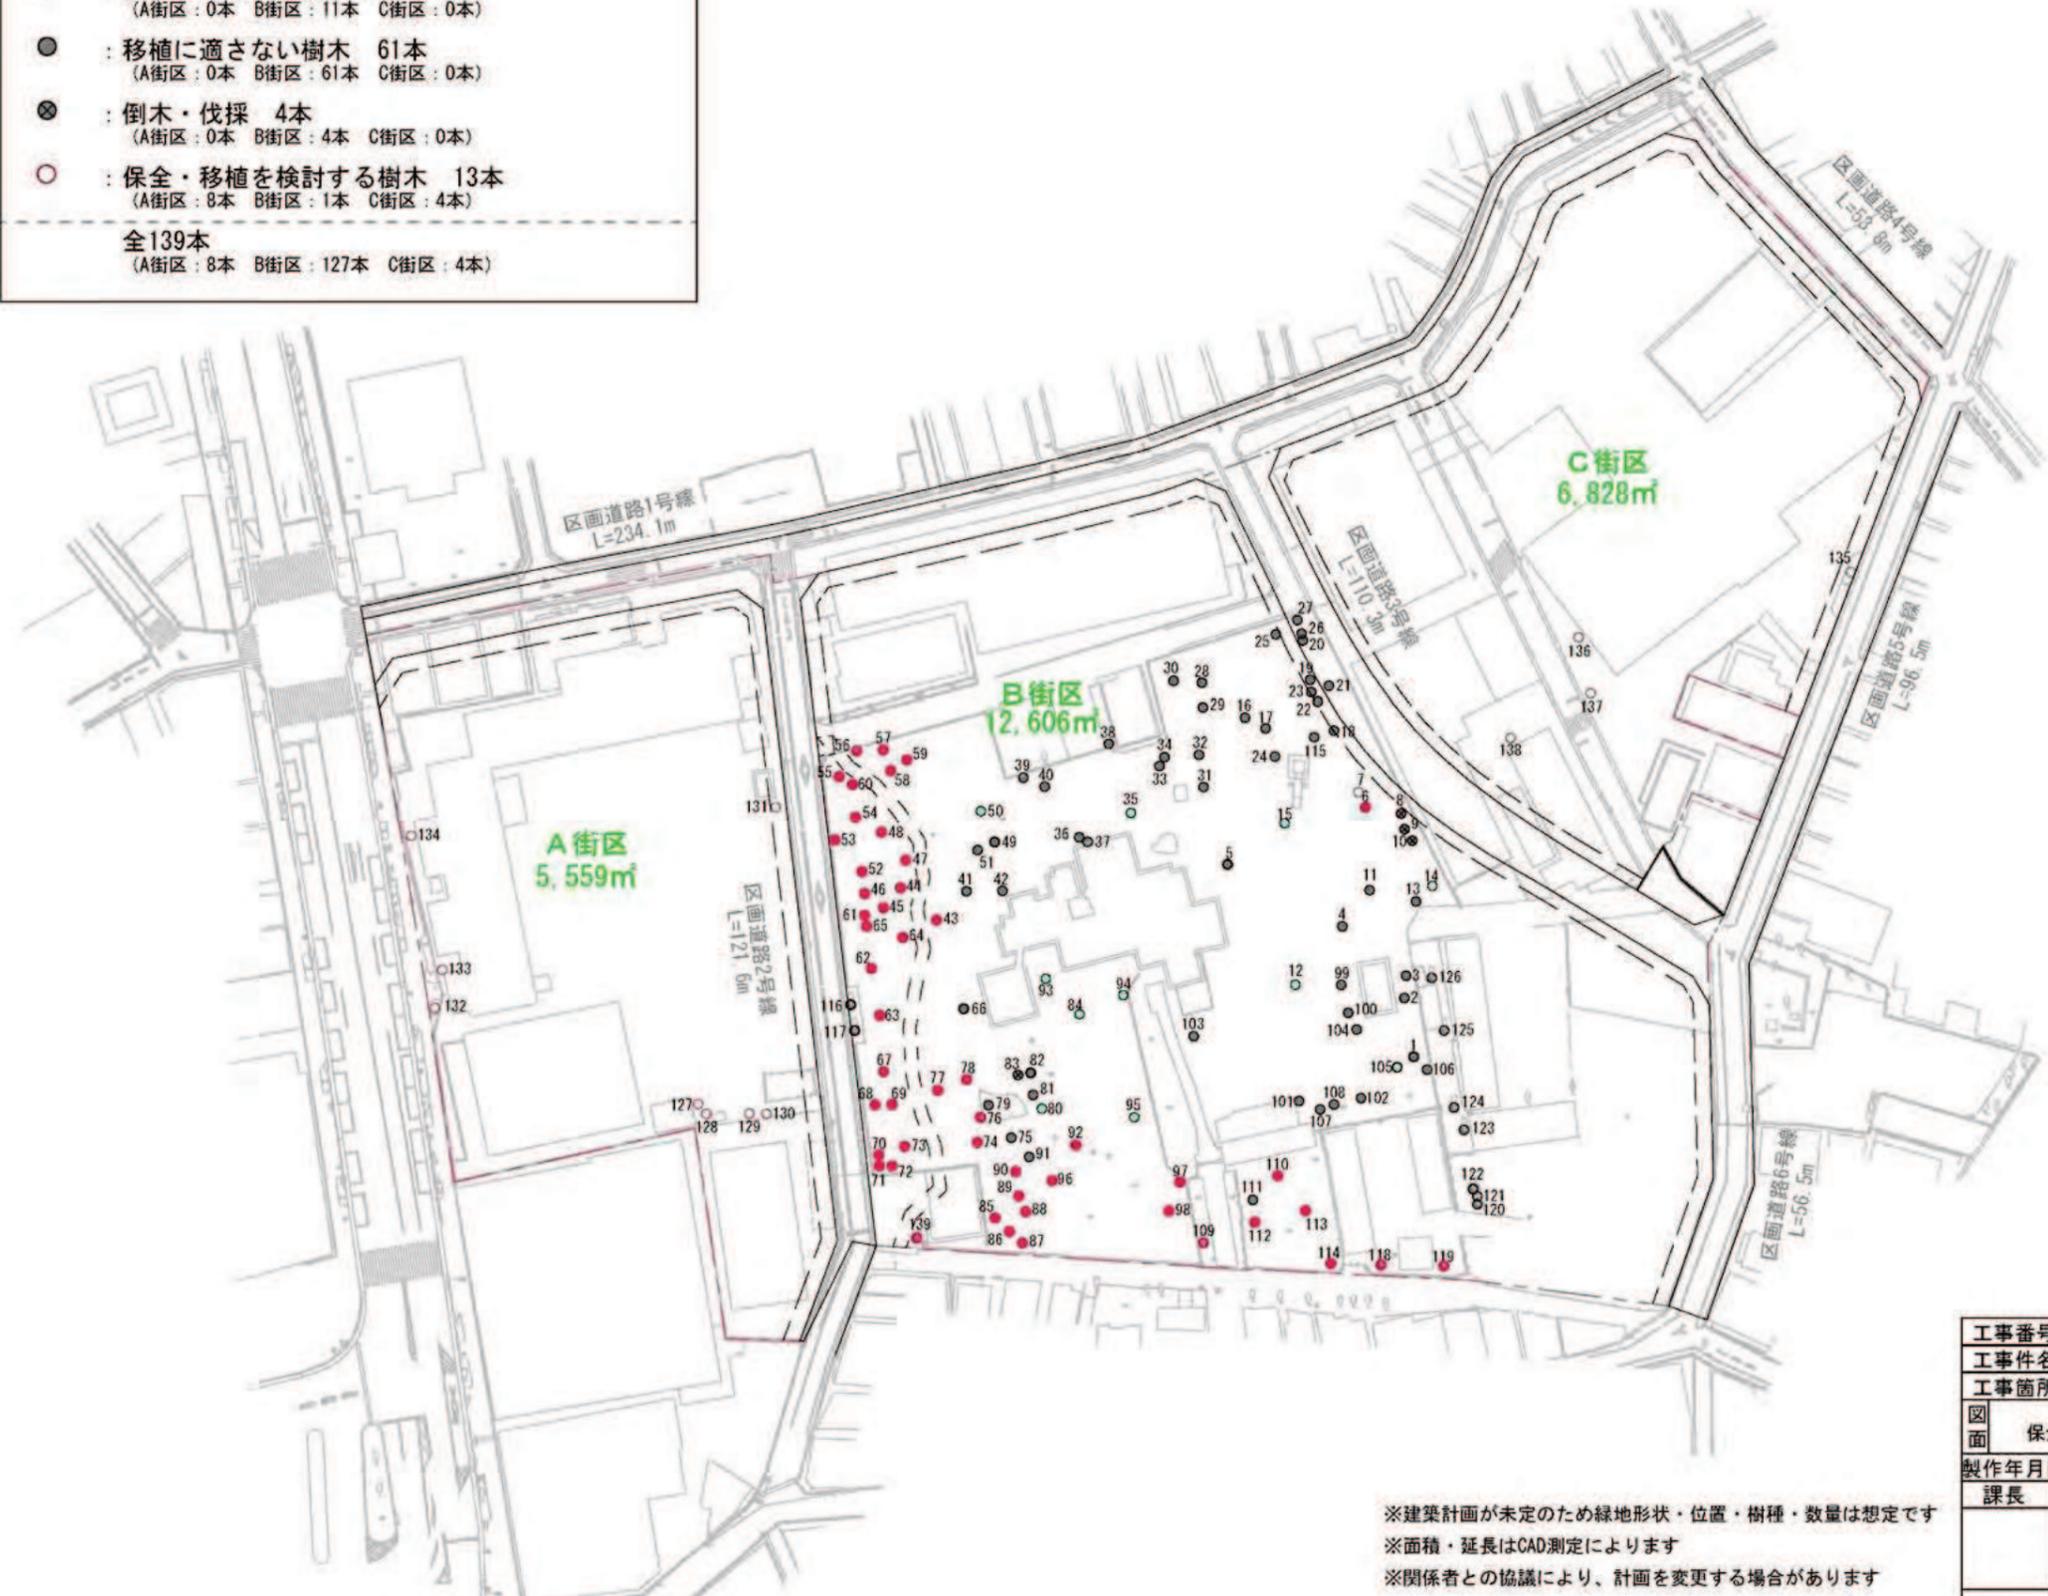
図 1-3-1 保全及び移植前の大径木の位置

- : 保存する樹木 50本
(A街区: 0本 B街区: 50本 C街区: 0本)
 - : 移植が可能な樹木 11本
(A街区: 0本 B街区: 11本 C街区: 0本)
 - : 移植に適さない樹木 61本
(A街区: 0本 B街区: 61本 C街区: 0本)
 - ⊗ : 倒木・伐採 4本
(A街区: 0本 B街区: 4本 C街区: 0本)
 - : 保全・移植を検討する樹木 13本
(A街区: 8本 B街区: 1本 C街区: 4本)
-
- 全139本
(A街区: 8本 B街区: 127本 C街区: 4本)

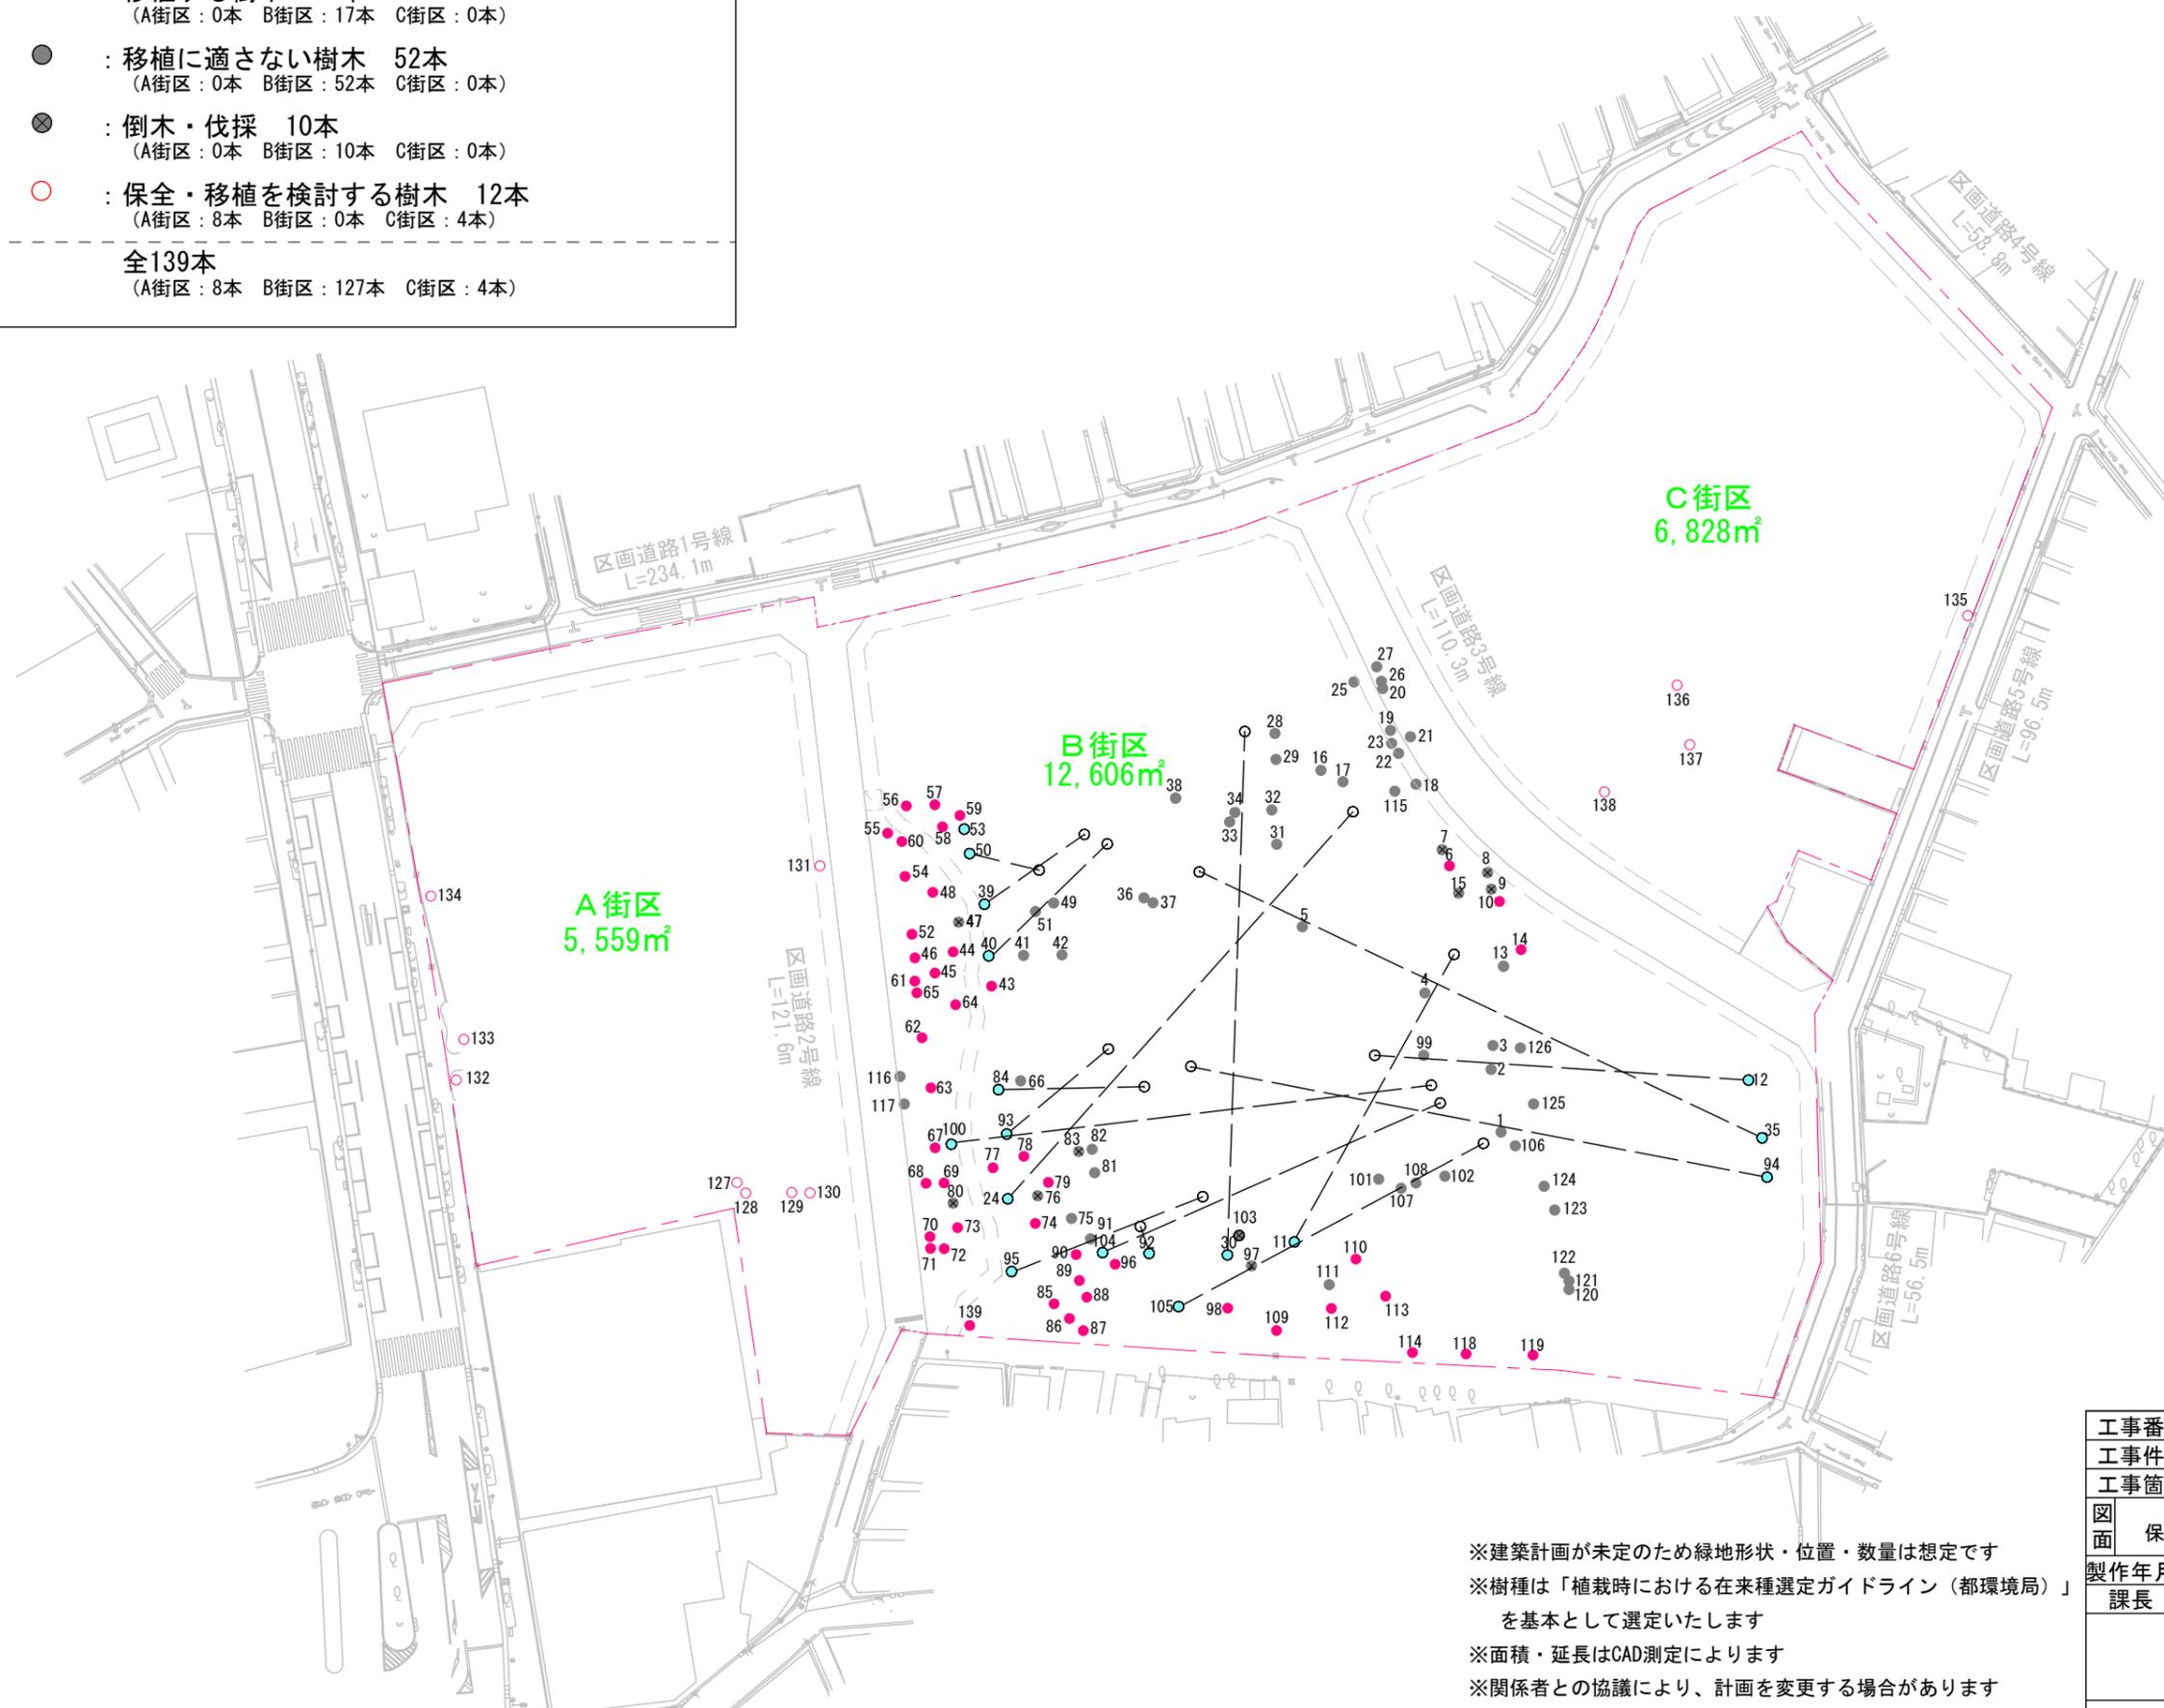
図 2-1-1 保全及び移植後の大径木の位置図

- : 保存する樹木 48本
(A街区: 0本 B街区: 48本 C街区: 0本)
 - (青) : 移植する樹木 17本
(A街区: 0本 B街区: 17本 C街区: 0本)
 - (黒) : 移植に適さない樹木 52本
(A街区: 0本 B街区: 52本 C街区: 0本)
 - ⊗ : 倒木・伐採 10本
(A街区: 0本 B街区: 10本 C街区: 0本)
 - (赤) : 保全・移植を検討する樹木 12本
(A街区: 8本 B街区: 0本 C街区: 4本)
-
- 全139本
(A街区: 8本 B街区: 127本 C街区: 4本)
