# 阿佐ヶ谷駅北東地区土地区画整理事業

## 自然環境保全実施計画書

(大径木)

令和7年3月

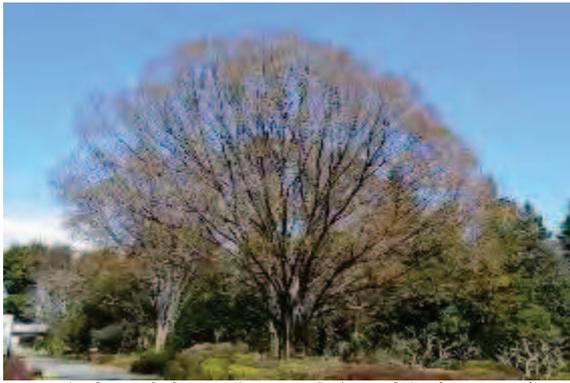
(1)生育が良好で乱れが少ない例 (ケヤキ)

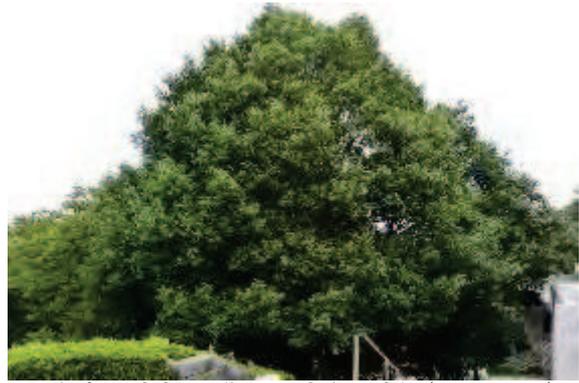
(2)生育が良好で乱れが少ない例 (シラカシ)

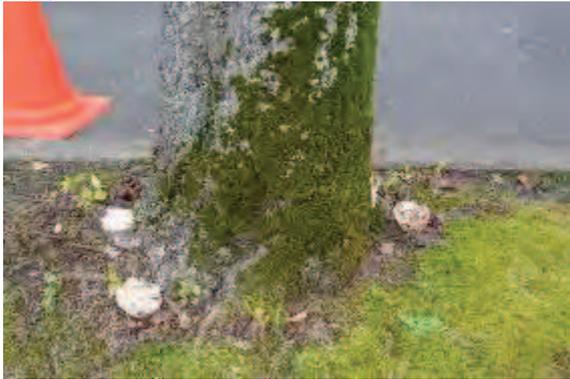
(3)顕著な病害の例 (ベッコウタケが発生し、幹内部が腐朽していることを示している。)

この項目に該当する樹木には、幹にベッコウタケが発生している 29：サクラ類、幹に大きな損傷が発生している 7：ケヤキがある。

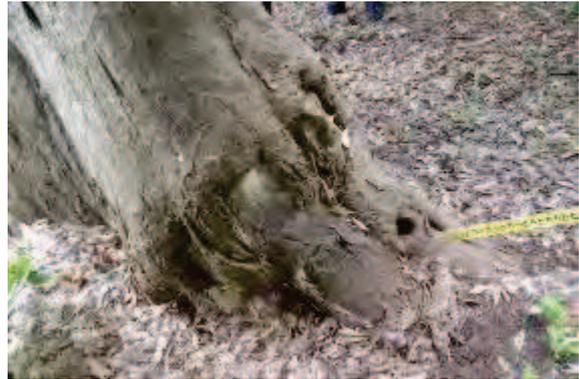
(4)太根に空洞が発生している例

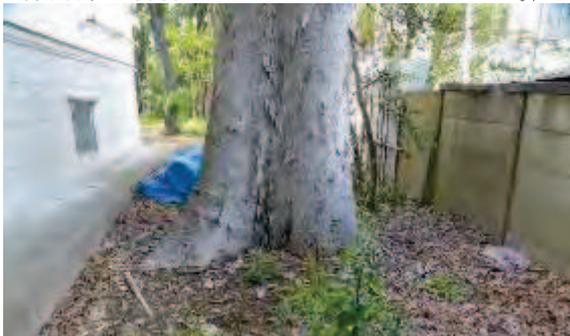
(5)建築物や舗装部などに近接しており、移植のための根鉢が確保できない例
