歩道橋改修等についての要望

新校開校以降の高円寺地域歩道橋の利用状況等(検討会の意見)

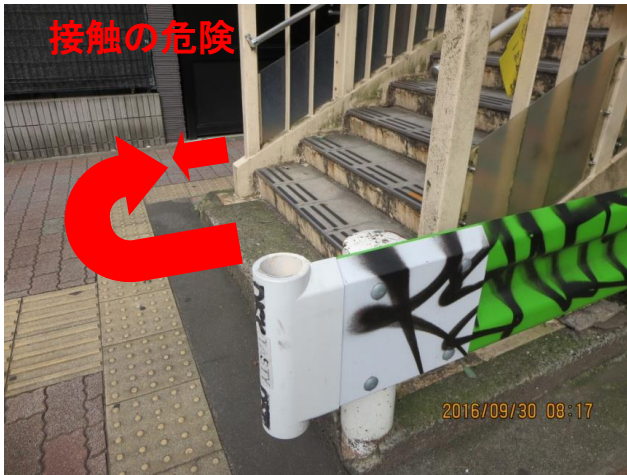
【高円寺北・東歩道橋】

歩道橋から歩道に降りた地点が、環状七号線の歩道を直進してきた自転車、歩行者と接触する可能性がある。階段下にポールまたは手すり延長等を設置してほしい。

ポールの設置は可能である。
平成 31 年 4 月の開校前に設置する。

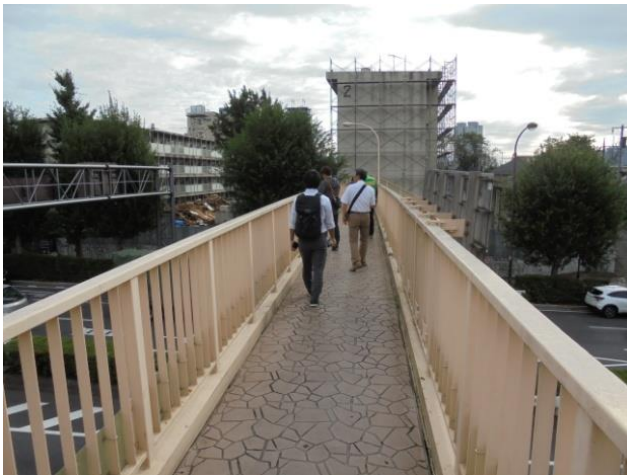
【高円寺北・南歩道橋】

歩道橋両脇の手すりが低いため危険。
手すりの高さを上げてほしい。

転落防止を目的とした設置基準の値 1.1m 以上の高さが確保されているため、かさ上げは不要。

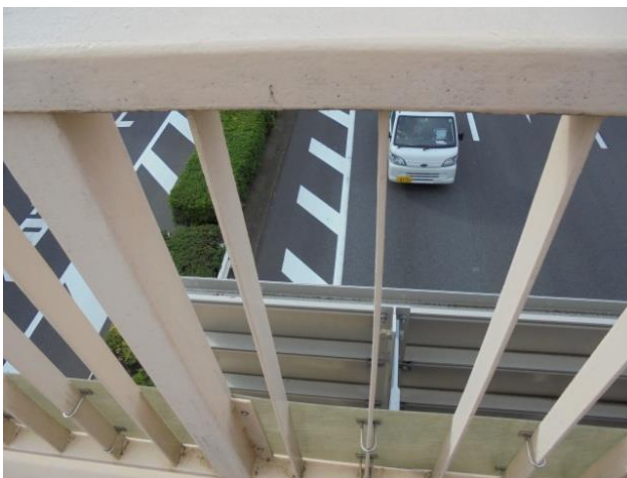
下が見えないよう防風フェンスを取り付けてほしい。

隙間を塞ぐパネルの設置は可能。
平成 30 年度、31 年度に予定している、北及び南歩道橋の塗装修理工事に合わせて、パネルを設置する。

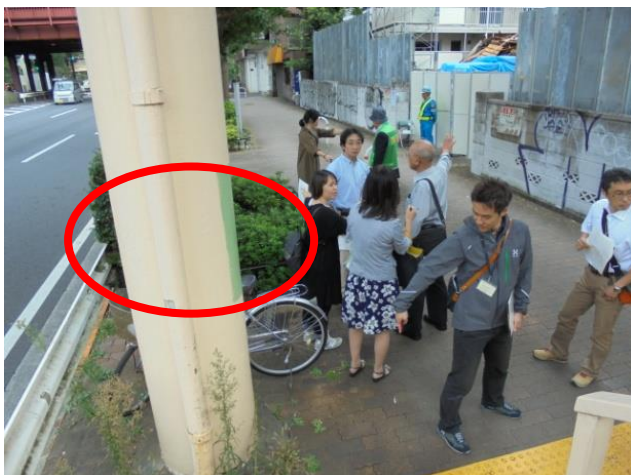
【高円寺南歩道橋】

登校時、西側から上り、東側に下りる場合、階段の目の前に植栽があるためスペースが狭く、歩道を走行する自転車との接触事故の危険性が想定される。植栽を切り下げてほしい。

植樹帯の改良は困難である。
ポールを設置により対応する。

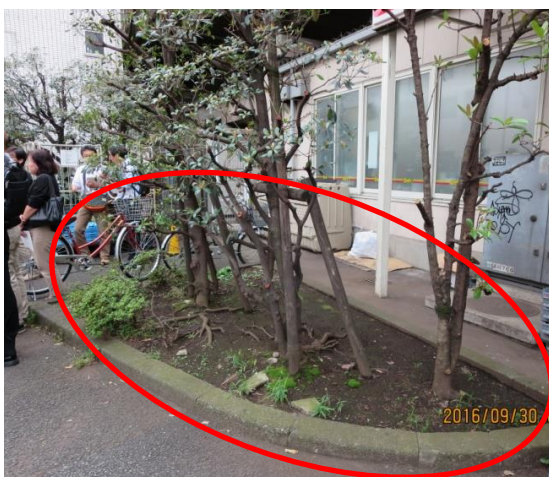
【中央線高架下交差点東側】

環状七号線東側を南北方向へ横断する人の数が増加した場合、現在は植栽があるため、歩道の人だまりスペースが狭く危険である。植栽を整理するよう検討してほしい。

平成 31 年度の開校後、人の増加状況を見ながら対応を検討する。
