第24回 東京外環トンネル施工等検討委員会

再発防止対策及び地域の安全・安心を高める取り組みを踏まえた工事の状況等について

＜大泉側本線（南行）シールドトンネル＞

国土交通省 関東地方整備局 東京外かく環状国道事務所
東日本高速道路株式会社関東支社 東京外環工事事務所
中日本高速道路株式会社東京支社 東京工事事務所

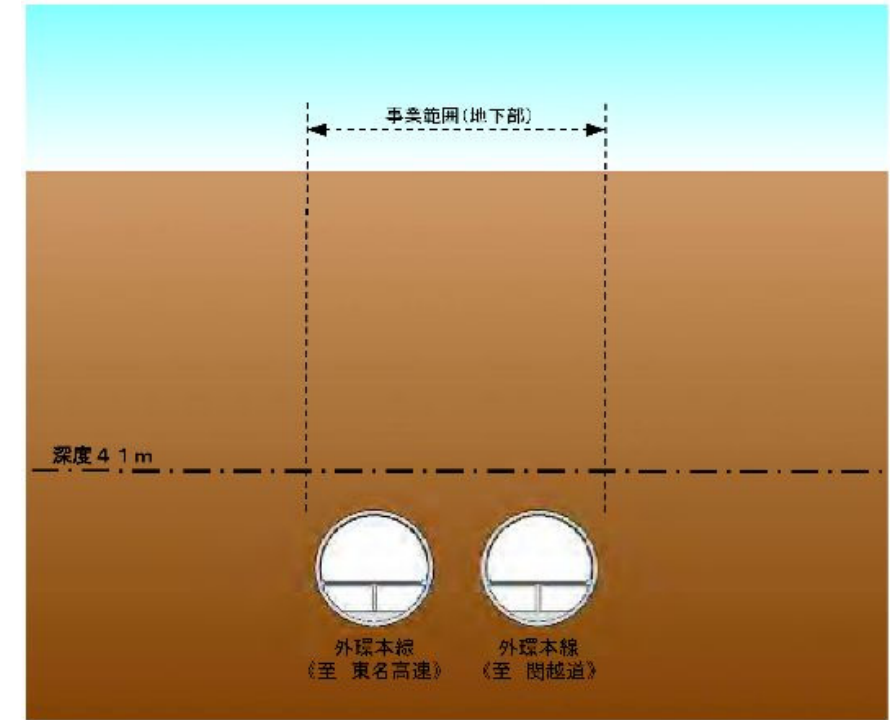
断面図（大深度）

- 工事名称 : 東京外かく環状道路 本線トンネル（南行）大泉南工事
 発注者 : 東日本高速道路（株） 関東支社
 施工者 : 清水・熊谷・東急・竹中土木・鴻池特定建設工事共同企業体
 工事内容 : 泥土圧シールド（シールド機外径φ16.1m、セグメント外径φ15.8m） 延長 約 6,990m
 工事箇所 : 東京都武蔵野市吉祥寺南町～練馬区大泉町

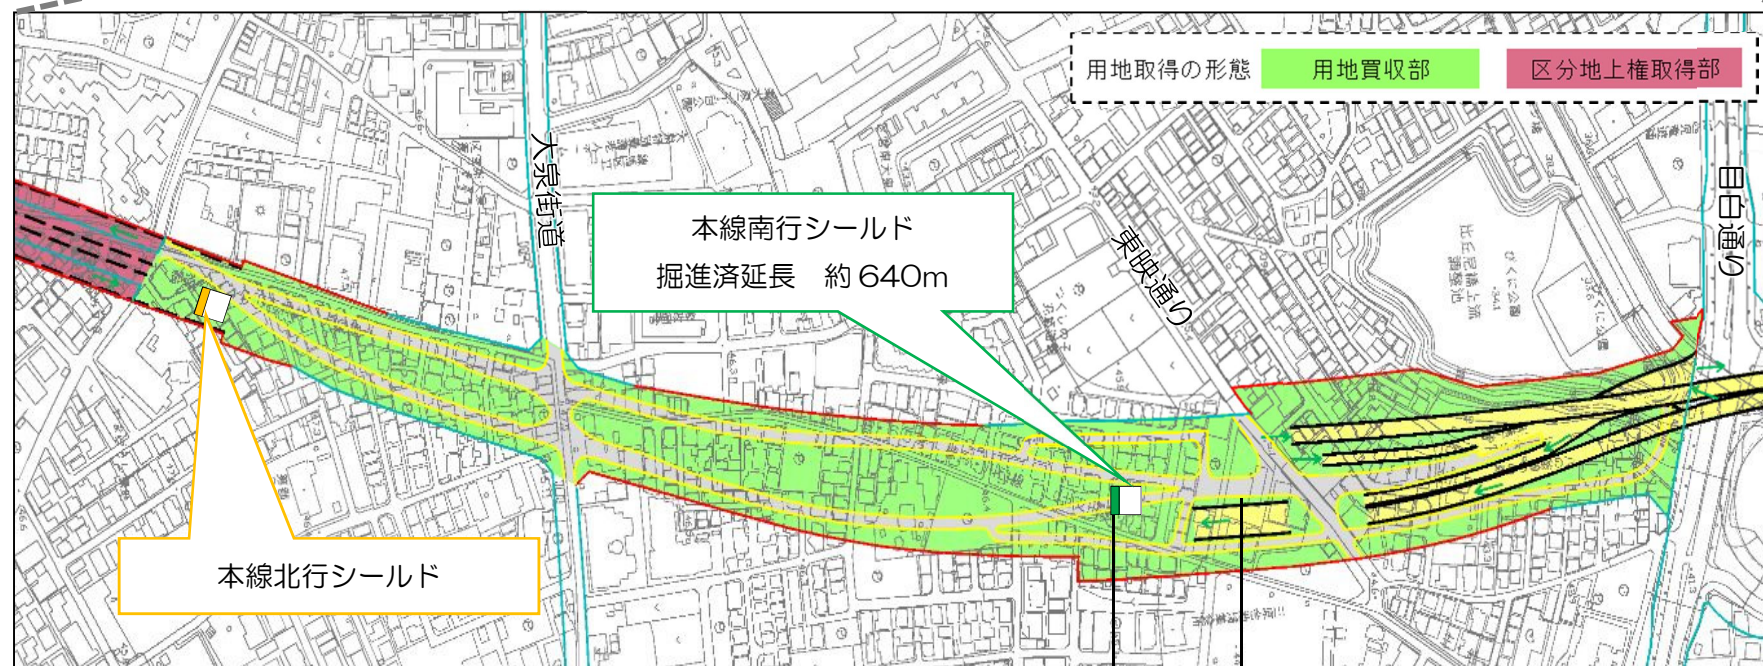
令和4年 2月 25日～4月 7日
 掘進実績 約 90m

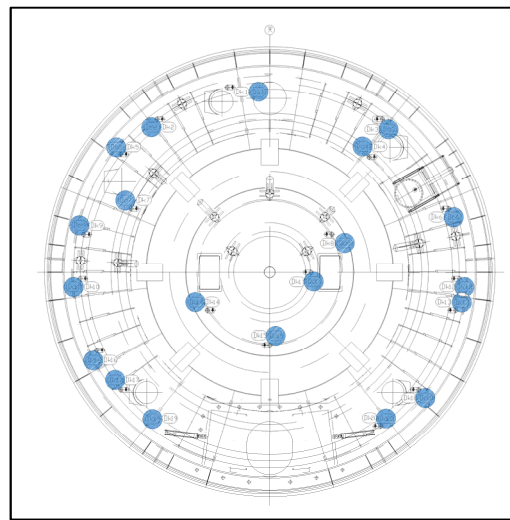
図①-1 圧力計位置(参考例)

- ・チャンバー内における各圧力計の指示値から算出されるチャンバー内圧力勾配を下限圧力と上限圧力との間で管理することで、切羽の安定を常時管理する(図①-2)。なお、下限圧力については、安定したシールド停止状態の圧力を下回らないように設定する。
- ・チャンバー内圧力勾配は事前のボーリングデータと添加材注入率等から算出される理論圧力勾配との差を比較することで、チャンバー内の塑性流動性悪化の兆候を確認するとともに、添加材が地山に過度に浸透したことによる未回収傾向を把握する(図①-2)。
- ・チャンバー内圧力勾配の直線性はチャンバー内圧力分布の不均衡を確認し、チャンバー内の土砂の分離・沈降が生じている可能性を把握する(図①-3,4)。

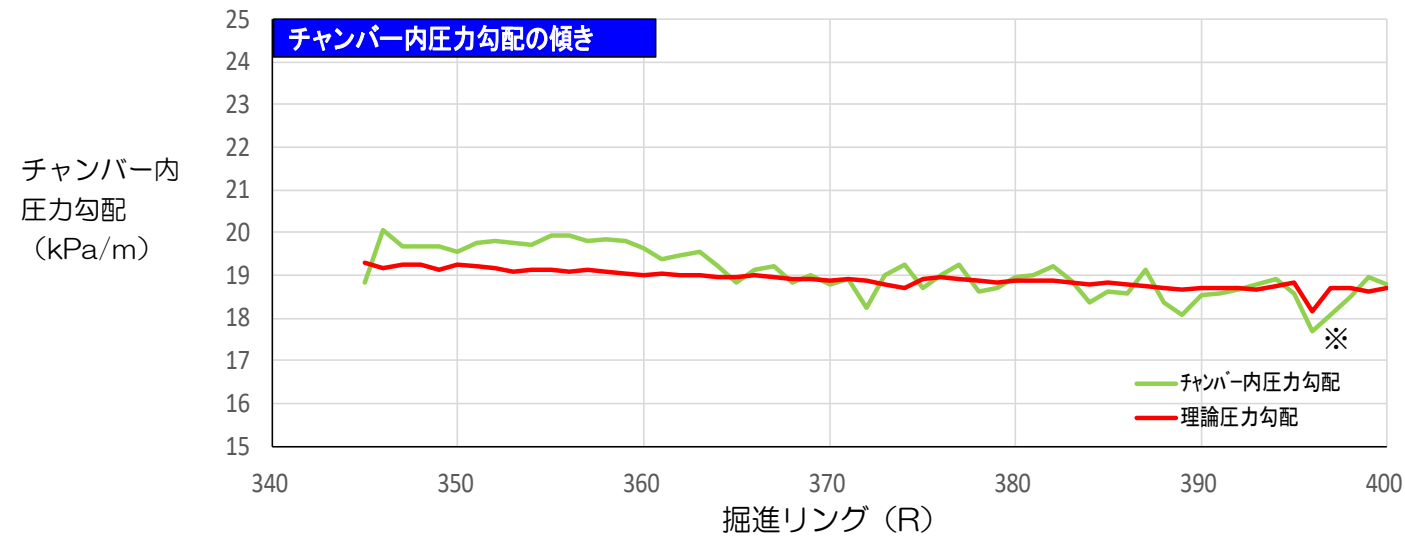
掘進管理フロー（P25）に基づき、掘進管理システムの監視モニターでリアルタイムおよびリング毎にチャンバー内圧力勾配の変化を監視し、理論圧力勾配と同じ傾向を示していること、圧力勾配の傾き・直線性や下部チャンバー内圧力が大きくなるなどの異常がないことを確認した。

※地中壁切削区間（396R）では、計画的に掘進速度を下げたことにより、加泥材注入率が大きくなっている。比重の小さい加泥材注入量が大きくなったことにより理論圧力勾配及びチャンバー内圧力勾配が低くなっている

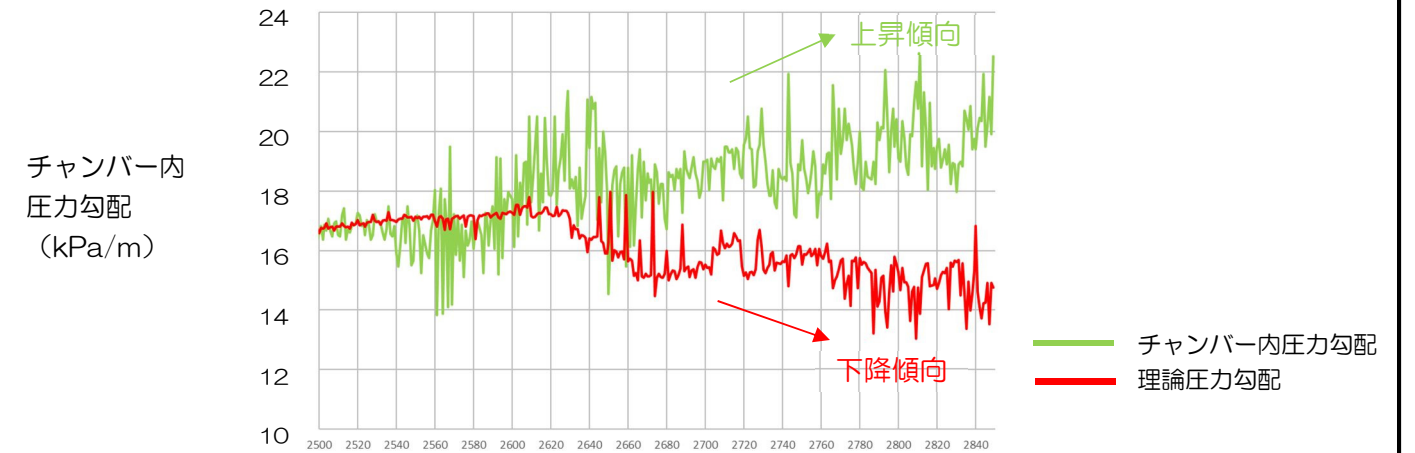
【参考】調布市陥没事故発生箇所のチャンバー内圧力勾配の傾き

・調布市の陥没事故発生箇所のチャンバー内圧力勾配と理論圧力勾配の傾きの傾向は大きく異なっている

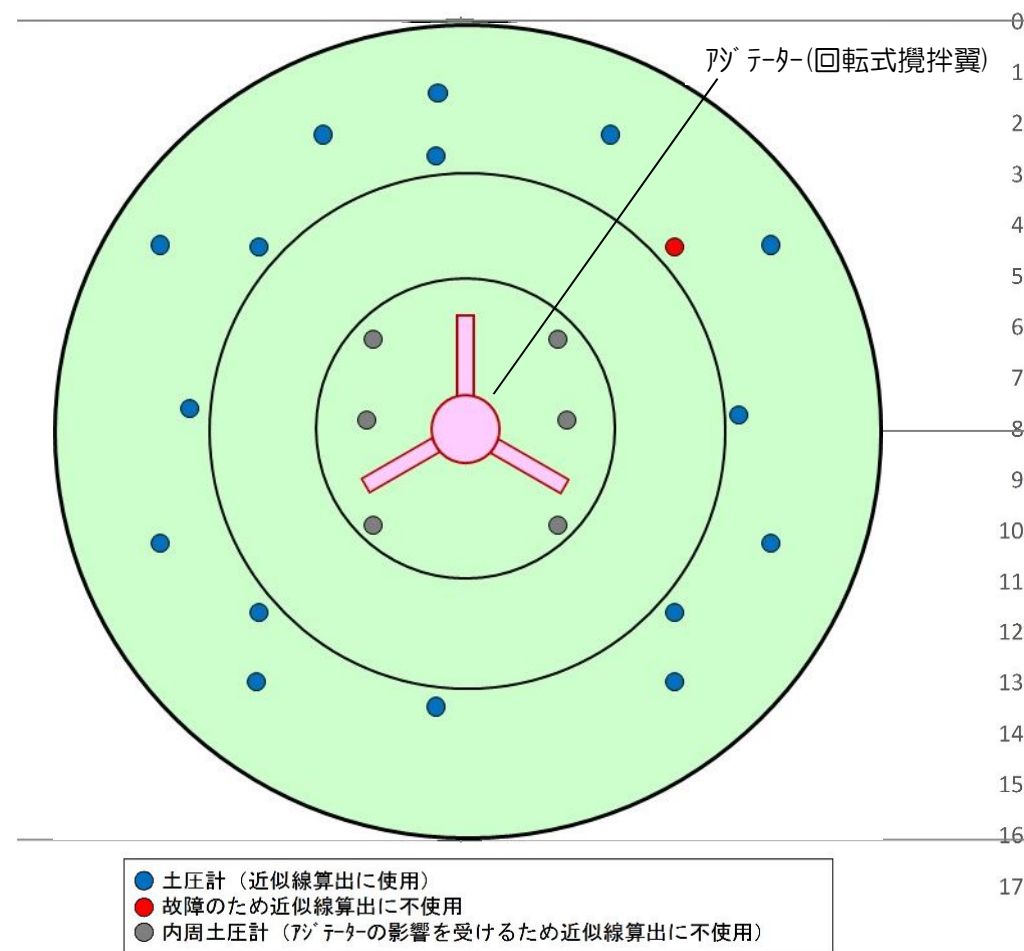
チャンバー内土圧計配置図
(切羽から坑口を望む)

- 土圧計 (近似線算出に使用)
- 故障のため近似線算出に不使用
- 内周土圧計 (アジテーターの影響を受けるため近似線算出に不使用)

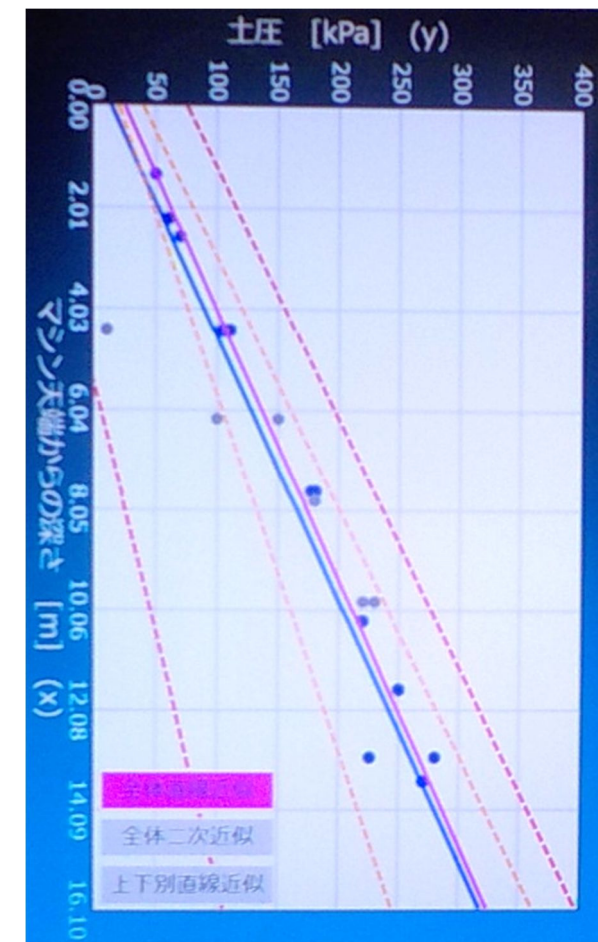
チャンバー内圧力勾配リアルタイム監視状況 (383R)

平日夜間・休日掘進停止から掘進再開までの間も施工データをリアルタイムで監視している。以下に平日夜間・休日掘進停止から掘進再開までのチャンバー内圧力勾配データの一例を示す。圧力勾配の直線性や傾きを確認しており、チャンバー内土砂の分離・沈降の兆候はなく、平日夜間・休日停止後の掘進再開時のカッターの起動も円滑に行われている。

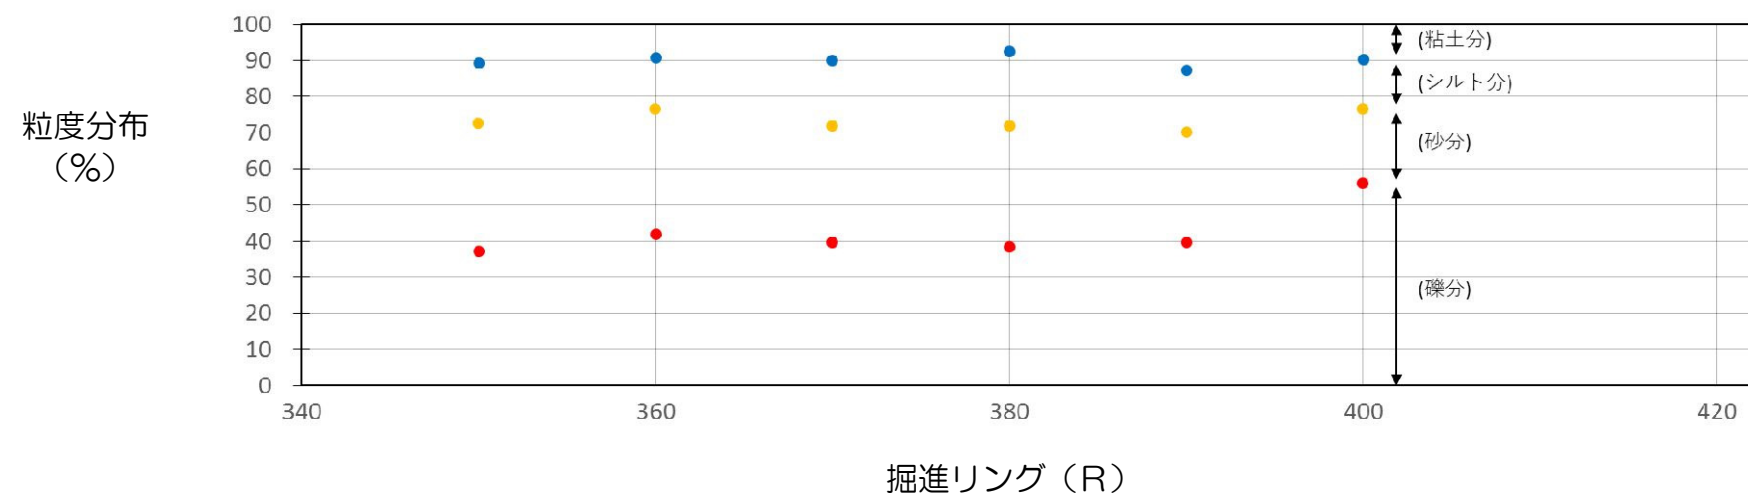
■ 粒度分布試験結果

20リングに1回の頻度を基本として掘削土の粒度分布試験を実施した。400Rで礫分の増加が見られるが、いずれのリングにおいても細粒分が多く含まれていることを確認した。また、既往ボーリングデータと比較し、細粒分がやや多い傾向であることを確認した。

(上表の掘削土は、排土時に高分子材を添加しているもの。)

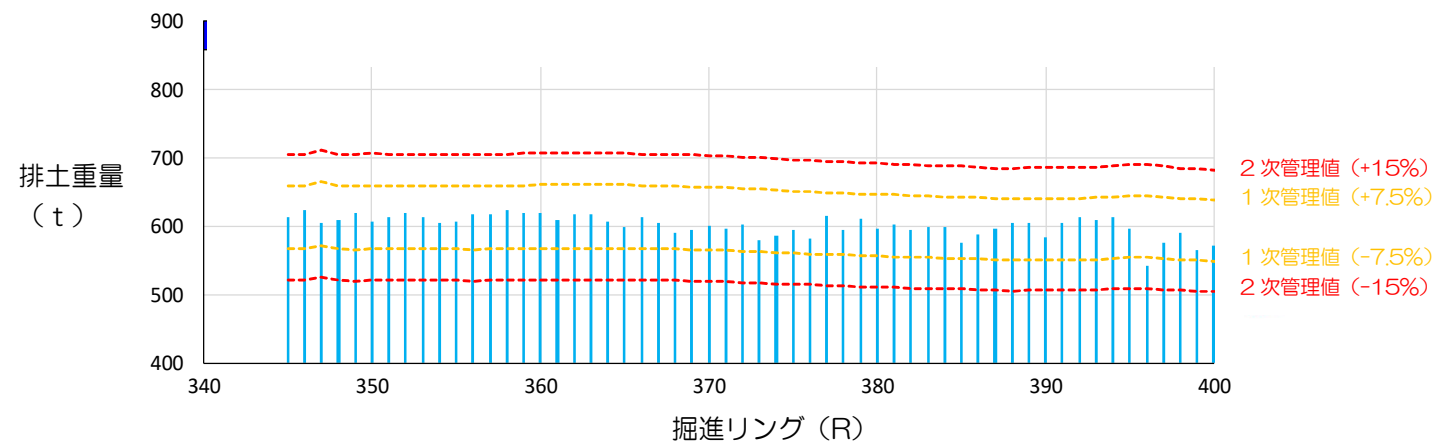
① ベルトスケール排土重量（溶液控除）

添加材の全重量を控除した地山掘削土重量、および添加材の重量を控除しない排土全重量について、掘進管理フロー（P25）に基づき、前 20 リング平均の掘削土量と比較して大きなバラつきがなく、管理値内で掘進できていることを確認した。地中壁切削区間の施工データ（396R）において、下限側の 1 次管理値を超過している状況が確認されたが、地山よりも比重の軽い硬質ウレタン製部材が排土に混入することから、排土重量の急激な変化（減少）が生じ、手前 20 リング平均との比較による管理において、管理値を下回る可能性について事前に想定していた。そのため、掘削土重量の減少傾向、チャンバー内圧力勾配から求められる単位体積重量と排土を突き固めて得られる単位体積重量の変化の整合性、チャンバー内圧力勾配の直線性やカッタートルク、排土性状の変化から塑性流動性などの施工データの確認を行い、異常の兆候が見られないことを確認している（P19 を参照）。

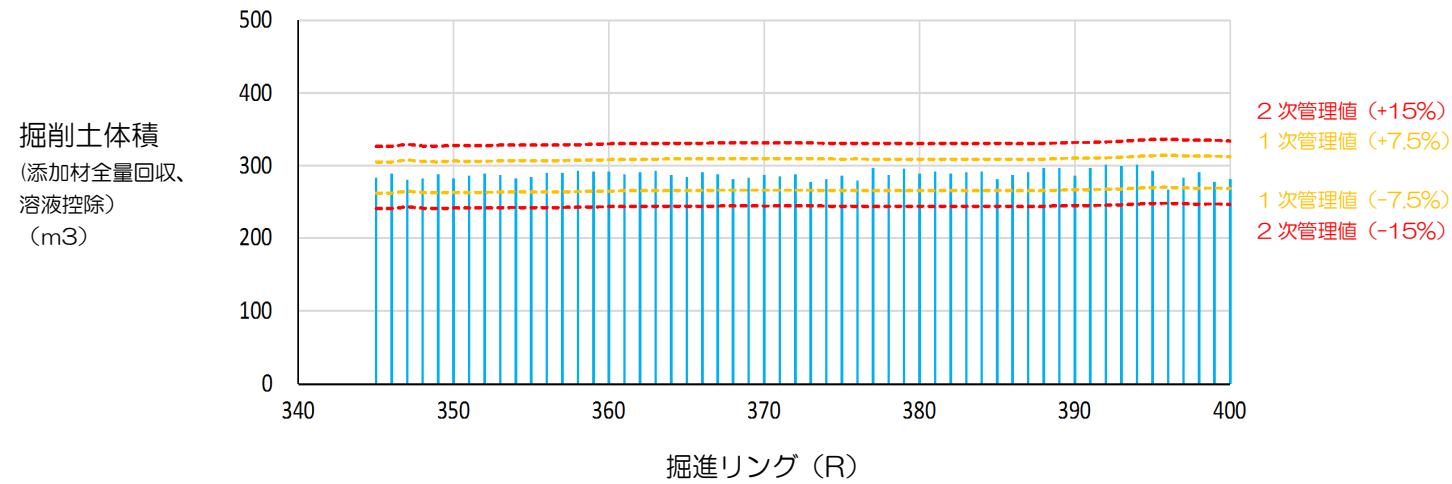
① 掘削土体積（添加材全量回収、溶液控除）

添加材全量を控除した地山掘削土体積、および添加材全量を控除しない掘削土体積について、掘進管理フロー（P25）に基づき、前 20 リング平均の掘削土量と比較して大きなバラつきがなく、管理値内で掘進できていることを確認した。地中壁切削区間の施工データ（396R）において、下限側の 1 次管理値を超過している状況が確認されたが、掘削土重量と同様の理由で掘進継続の判断を行った。なお、掘削土体積はボーリングデータより得られた単位体積重量より算出している。

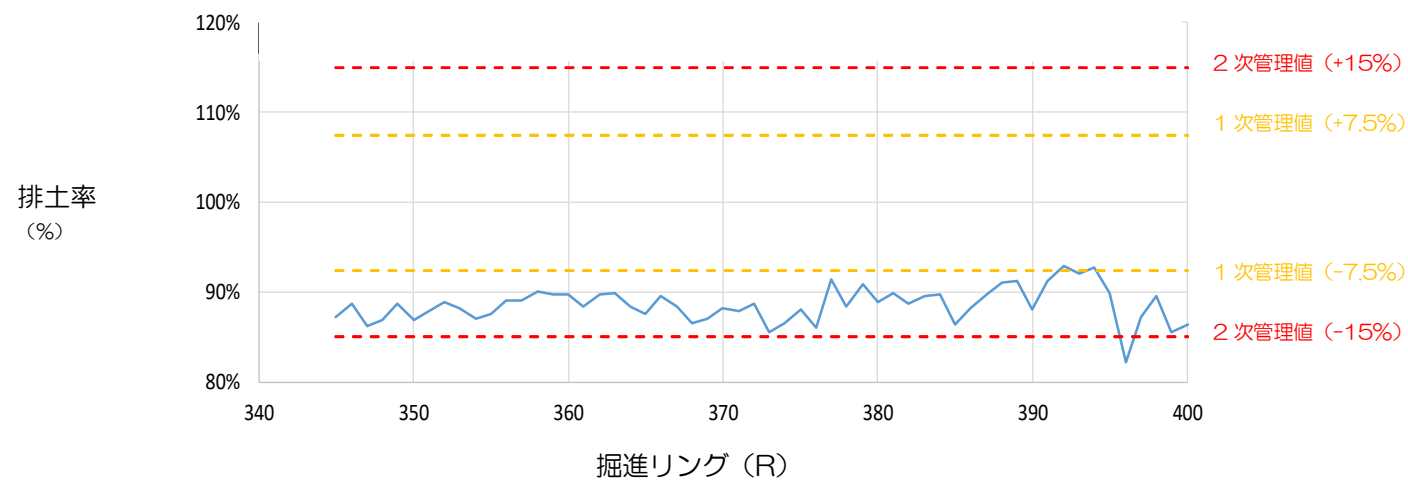
① 排土率（添加材全量回収）

排土率は、掘進開始時より下限側の1次管理値を超過している状況が確認されたことから、掘進管理フロー（P25）に基づき、

ことから、取り込み過少の兆候は確認されておらず、リング毎に掘進継続の判断を行っている。また、地中壁切削区間の施工データ（396R）において、下限側の2次管理値を超過している状況が確認され、掘進を一時停止したが、掘削土重量（体積）と同様、地山よりも比重の軽い硬質ウレタン製部材が排土に混入していることなどが原因であることを事前に把握しており、上記の掘削土の取込み過少の兆候も確認されていないため、次のリングの掘進継続の判断を行った。

なお、排土率が低くなる傾向については、砂・礫分が比較的多い地盤において、添加材を注入し、掘進する際の圧力により、地山に存在する間隙水が掘削断面の外に押し出されたこと等が要因であると推察される。今後、排土を突き固めて得られる単位体積重量や排土の粒度分布試験による地層の変化のデータ等を確認し、必要に応じて地山単位体積重量の補正を行い、排土率の精度の向上を図っていく。

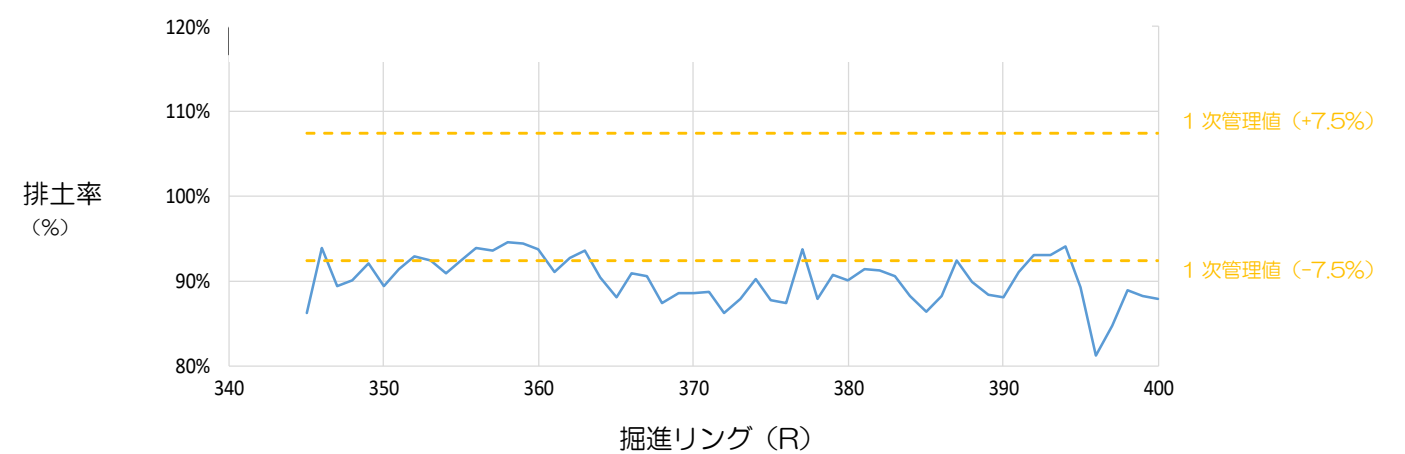
② 排土率（浸透量考慮、溶液控除）

掘進管理フロー（P25）に基づき、ベルトスケールで計測した排土重量から添加材が全量回収されることを前提とし添加材の全重量を控除した地山重量から算出した排土率を確認した。また、チャンバー内土砂の理論単位体積重量とチャンバー内圧力勾配から推定される単位体積重量とを比較することにより添加材の地山への浸透量を評価し、それを考慮した排土率を確認した。

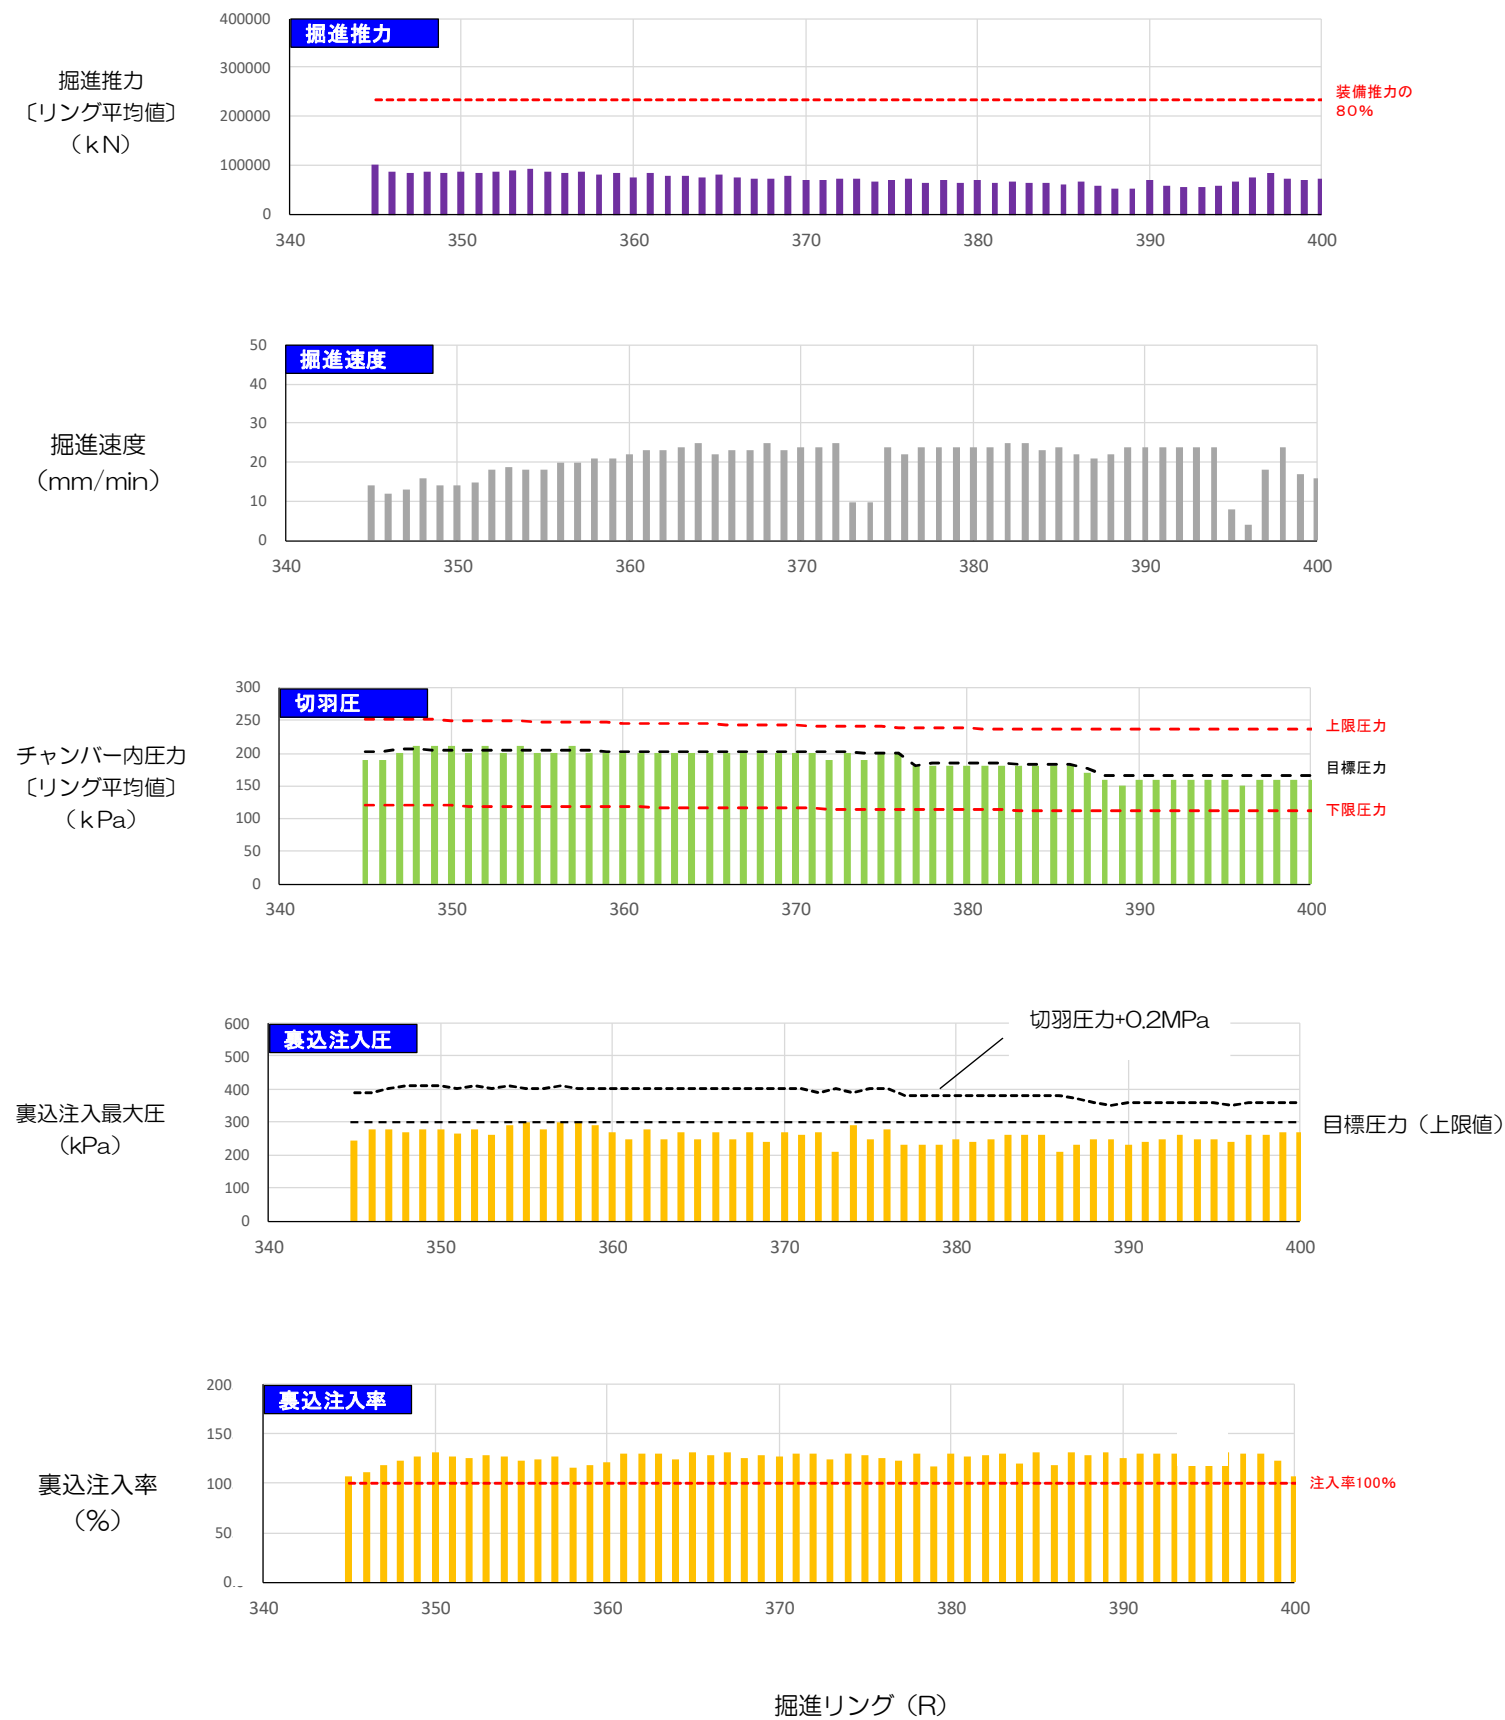
掘進管理フロー（P25）に基づき、掘進推力、チャンバー内圧力について、管理基準値内で掘進できていることを確認した。

裏込注入圧については、小土被り区間であることから、裏込め材の地上部への逸泥を防止するため初期掘進の実績から目標圧力（上限値）を設定し、注入量（裏込注入率）を確認しながら慎重に施工した。

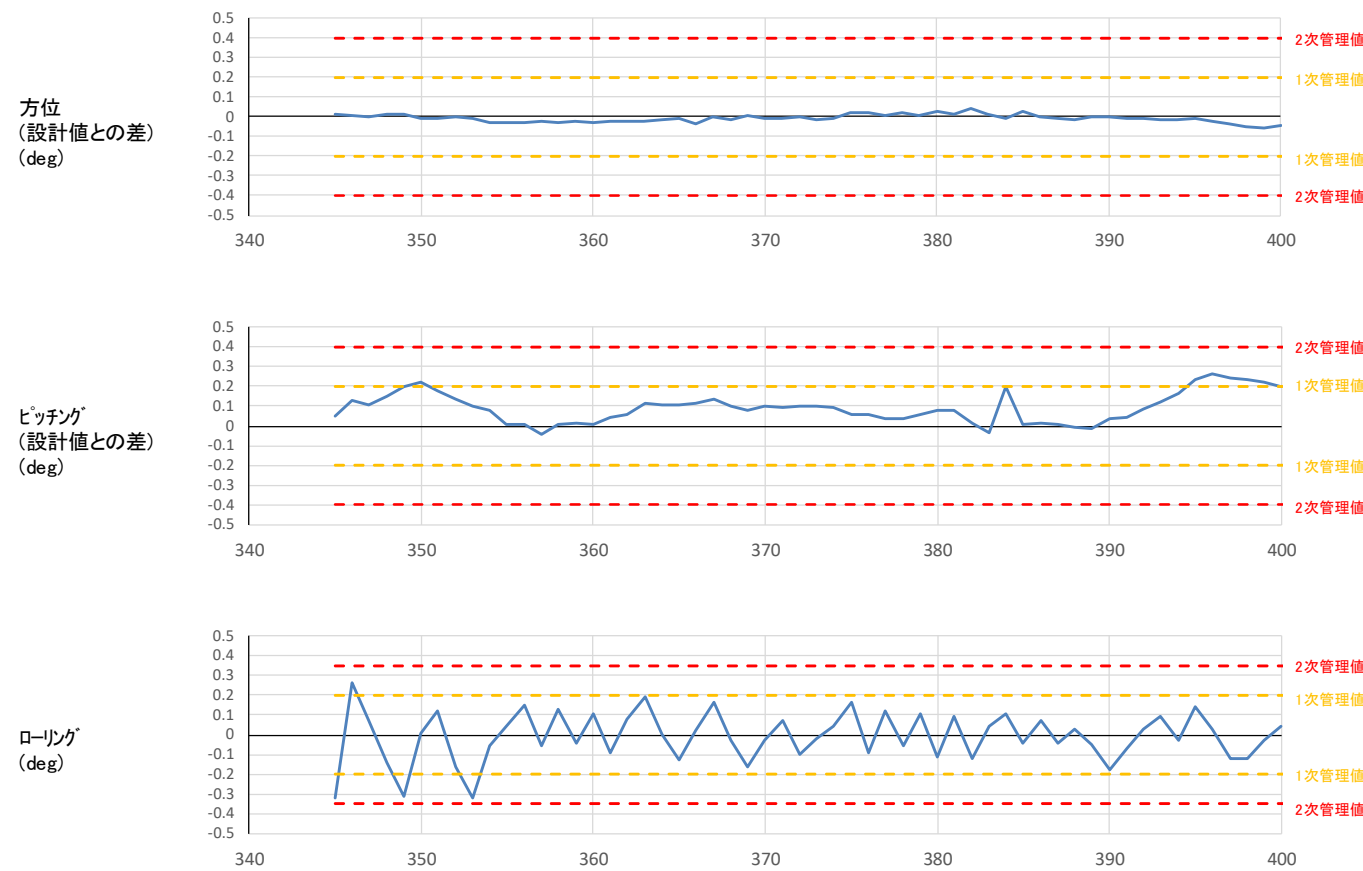
■マシン方向制御

マシン方向制御の掘進管理項目（方位）及びセグメント位置について管理値内で掘進できていることを確認した。

ピッチングについては、一般的にシールドマシンは前方に機材が集中して配置され、重心が前方に偏っているため掘進時に下方へ蛇行しやすく、当該区間はシールド掘進時の深度が浅く硬質地盤ではないため、セグメント組立位置での下方への蛇行が懸念されることから、ピッチング角度を上向き側に目標値を設定しマシン姿勢制御を行っている。ピッチングの1次管理値を超過している箇所があるが、シールドマシンのテールとセグメントが競らないことを確認し、マシンの姿勢を制御しながら掘進を継続した。

ローリングについては、1次管理値を超過した際に2次管理値を超過しないようカッター回転を逆回転することで姿勢を制御し掘進を継続している。
