## ② 洪水状況

### 1) 善福寺川河道の状況

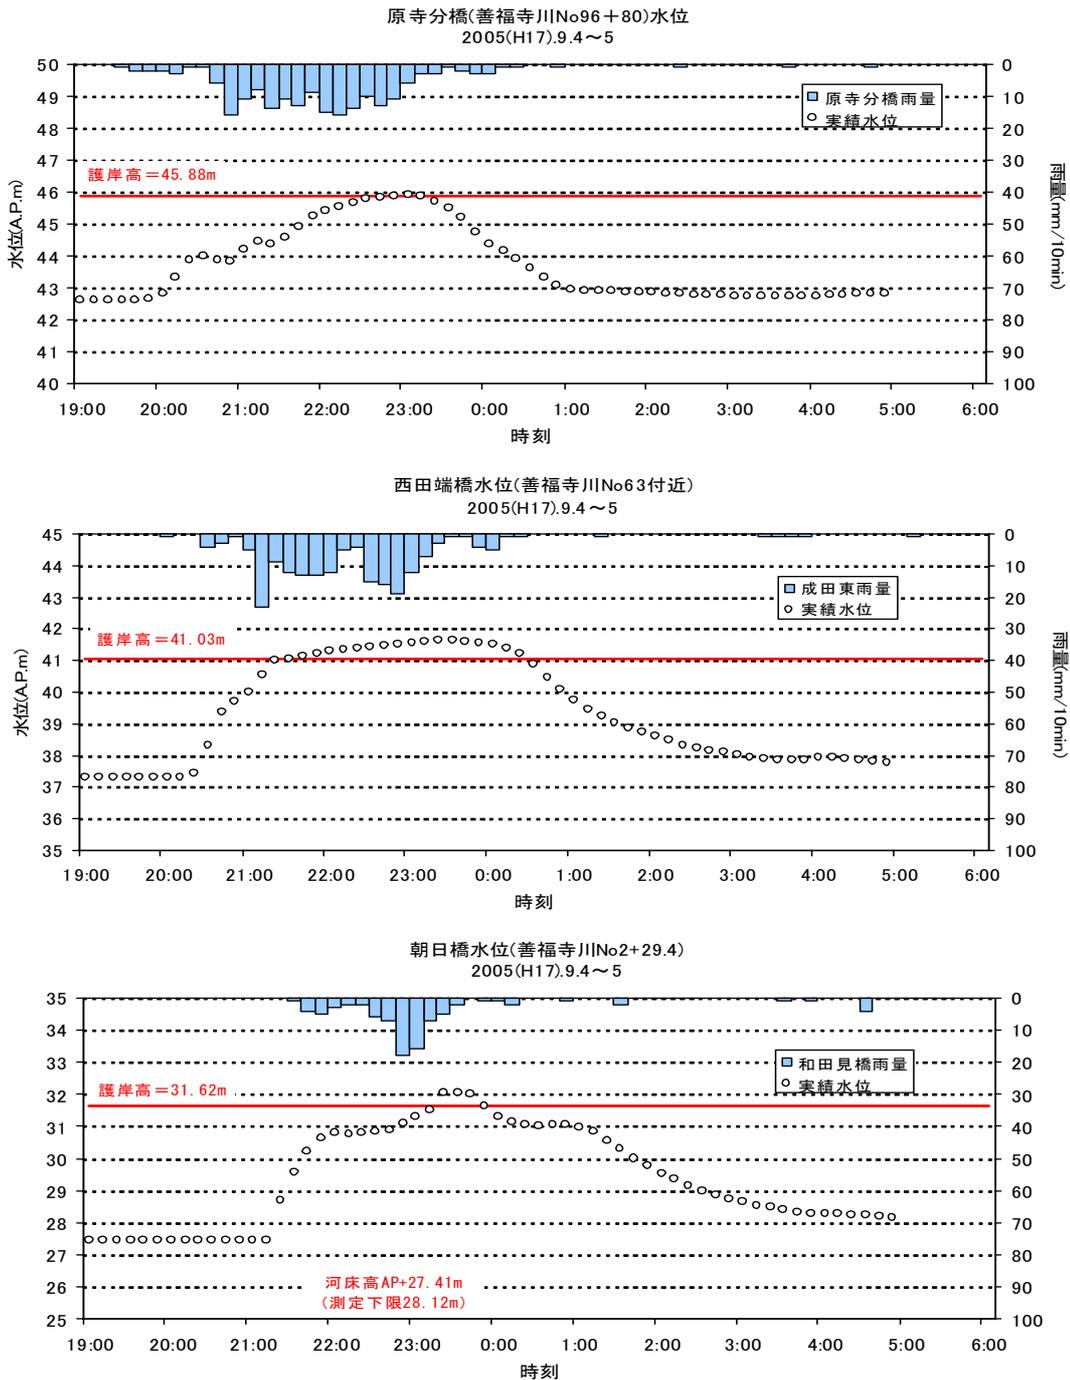
図 2-9 善福寺川の降雨と水位記録 (東京都観測データを基に作成)

善福寺川では、上中流域(原寺分橋、成田東)において9月4日の20:00から23:00までにまとまった雨が降り、同日21:30頃より河道溢水氾濫が発生している。また、これに加え、全流域において60分最大雨量が60mmを超え、最大112mmを記録したこと、善福寺川水位が高いことによる排水不良もあって、内水氾濫も同時多発的に発生したと考えられる。

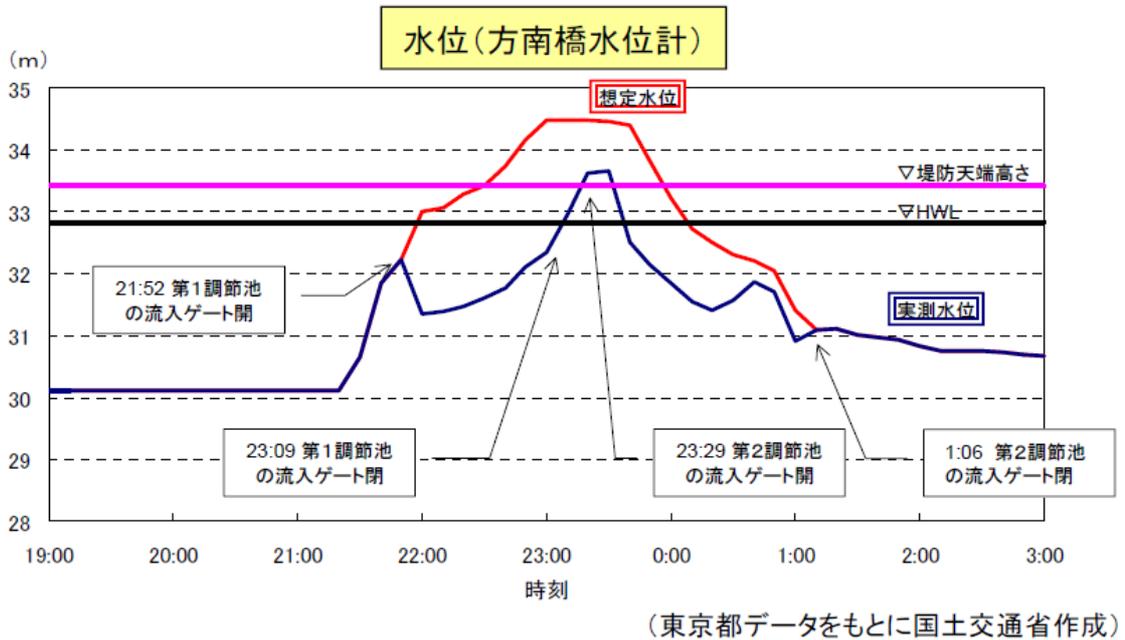
図2-10 9月4日集中豪雨における方南橋地点水位

図2-10に方南橋地点における実測水位と調節池への流入がなかった場合の想定水位を示す。また、地下調節池の被害軽減効果を示す。(出典：国交省河川局HP)

<環状七号線地下調節池の効果(想定)>  
 今回の浸水面積約55ha、浸水戸数約3,000戸(杉並区、中野区合計)に対し、地下調節池がなかった場合は浸水面積約105ha、浸水戸数約5,300戸。このことから、地下調節池により、浸水面積が約50ha減少し、浸水戸数が約2,300戸減少したと想定。

9月4日の集中豪雨では、第一期区間に24万3千m<sup>3</sup>の洪水を貯留し、浸水被害を軽減。

さらに、供用前の第二期区間の安全を確認の上、18万m<sup>3</sup>の洪水を貯留。

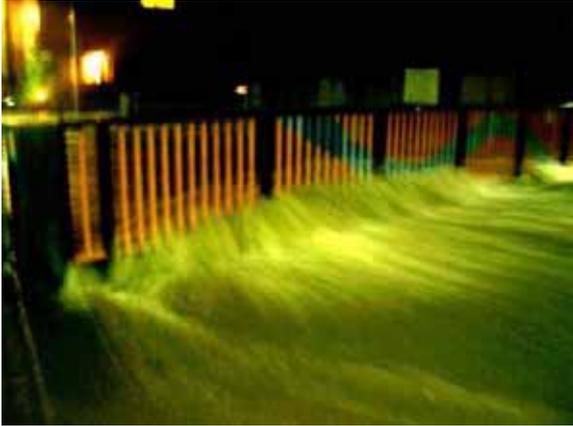
神田川上水橋付近

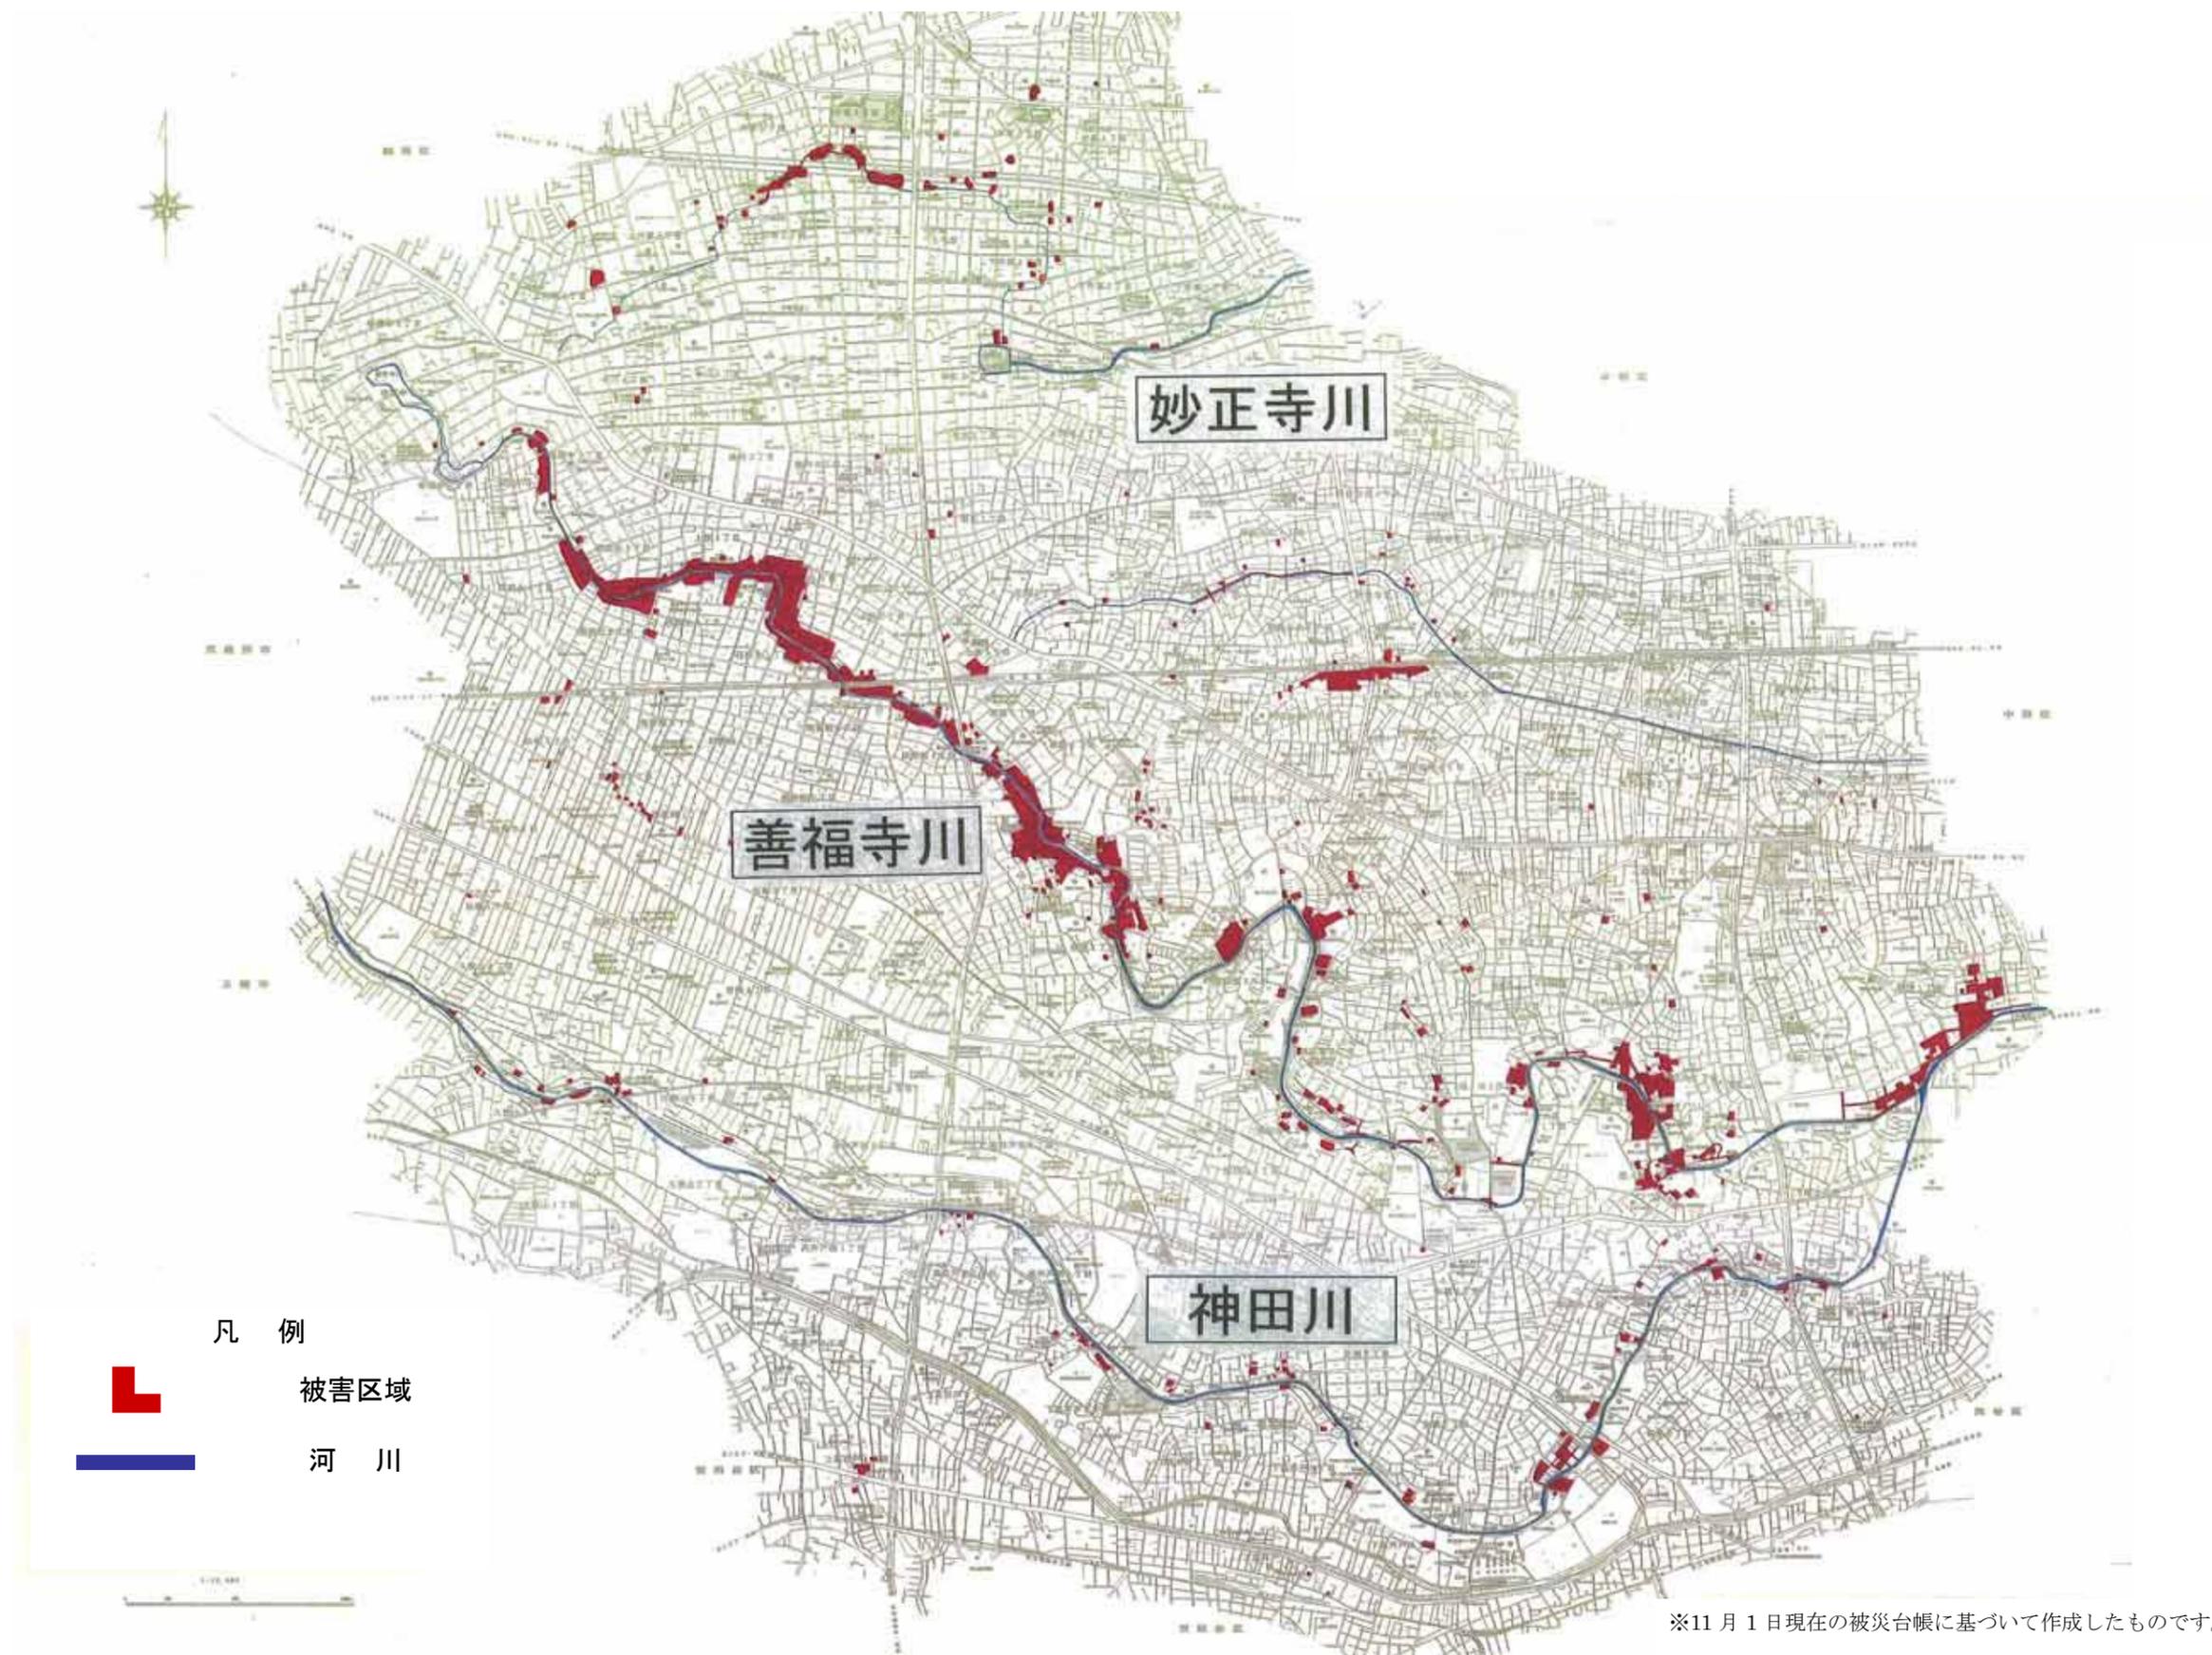
図2-12 平成17年9月4日集中豪雨による杉並区浸水被害地域図（出典：杉並区）

次頁図 2-12 に平成 17 年 9 月 4 日集中豪雨により発生した杉並区における被害状況を示す。
