## 5. 建造物復原計画

## 5-2 建物の変遷と年代設定

### 5-5 復原計画

6. 建造物整備計画

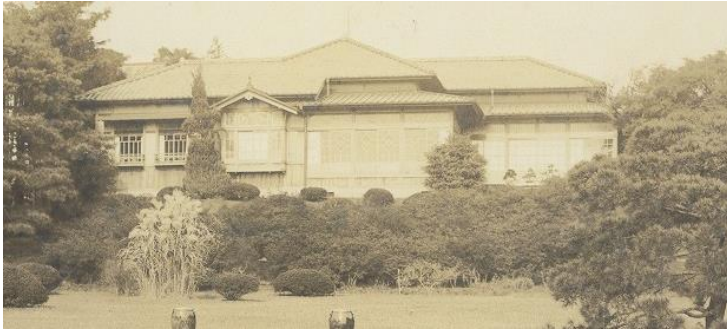
竣工時の南側外観(個人蔵)

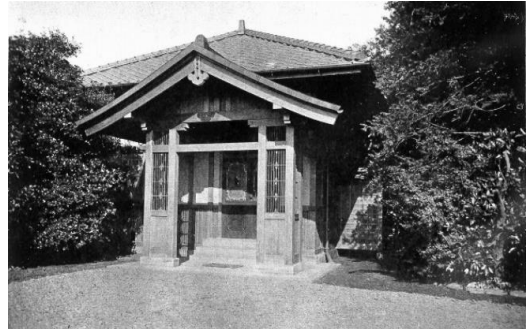
竣工時の南側玄関(個人蔵)

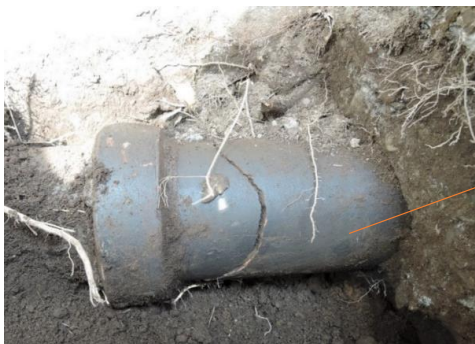
基礎の不同沈下の要因となっていた「書斎」増築部分  
基礎下の土管

- ・現在の平面は復原する平面と大きく異なっているため、現状から建物の耐震性能を判断することはできない。
- ・一部基礎のひび割れや不同沈下が確認されるため、地盤調査によって性状を把握する必要がある。
- ・小屋裏では間仕切り壁が梁まで到達していないため、十分な耐震性能を期待できない。復元後の壁は梁まで到達させる必要がある。
- ・基礎は様々な形状のものが混在している。各箇所に応じた設計が必要となる。
- ・既存基礎や石積を利用する場合には、コア抜き試験を行い、強度を確認する必要がある。
- ・過去の改築による部材の切断箇所がある。また後補部材の設置方法で、緊結が不十分な箇所がある。解析によって力の流れを確認し、適切な部材配置、接合部形状とする必要がある。
- ・建物が蔵と接続している。剛性の異なる建物との接続のため、地震時の挙動の確認方法について注意が必要。

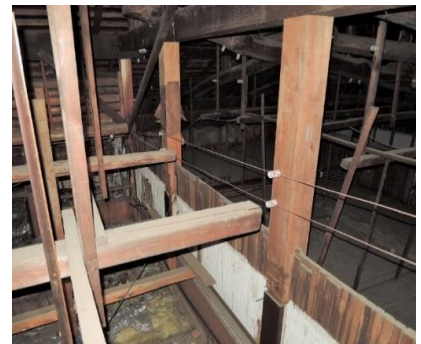
間仕切り壁が梁まで到達していない  
状態(荻窪)

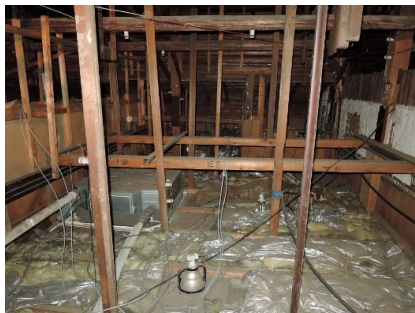
水平構面の剛性不足(荻外荘)

- ①保有水平耐力の不足
- ②柱の折損
- ③接合部の外れ
- ④柱脚の浮き上がり
- ⑤水平構面の剛性不足

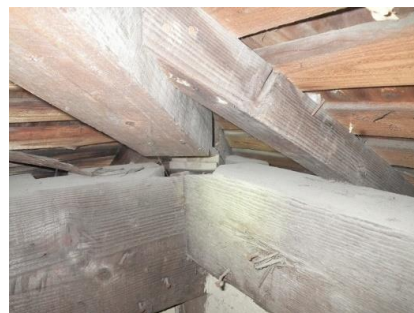
接合部の外れ(駒込移築建物)

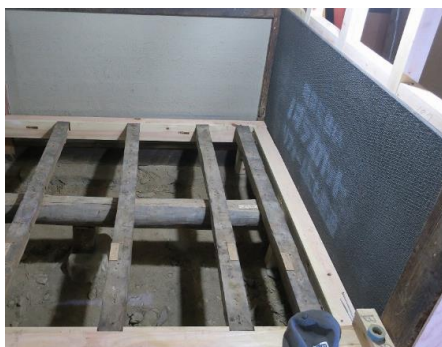
合板を使った土壁下地

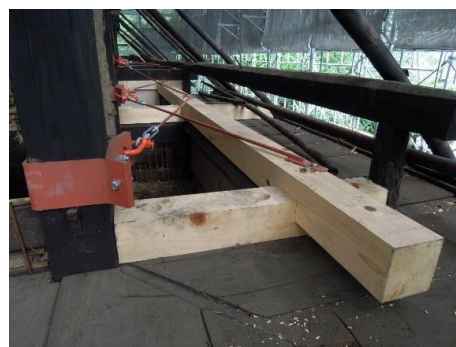
小屋裏の水平ブレースによる補強

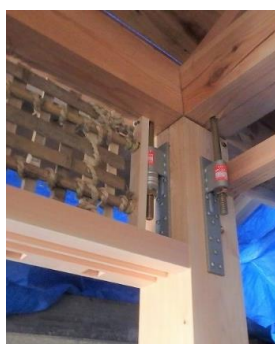
土壁内の耐震補強金物

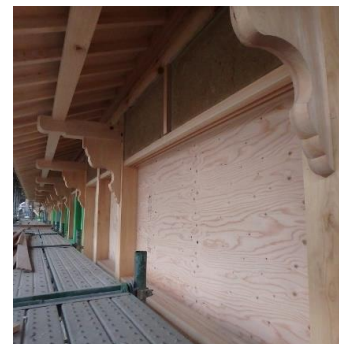
板壁部分の構造合板下地
