## 外環道の進捗状況について

大泉側シールドトンネル工事の「工事の状況」や  
「今後の進め方」などに関するオープンハウスの資料

令和4年11月21日・24日・25日  
(練馬区上石神井地区・杉並区・武蔵野市)

# 大泉本線トンネル（南行）工事における掘進の再開について

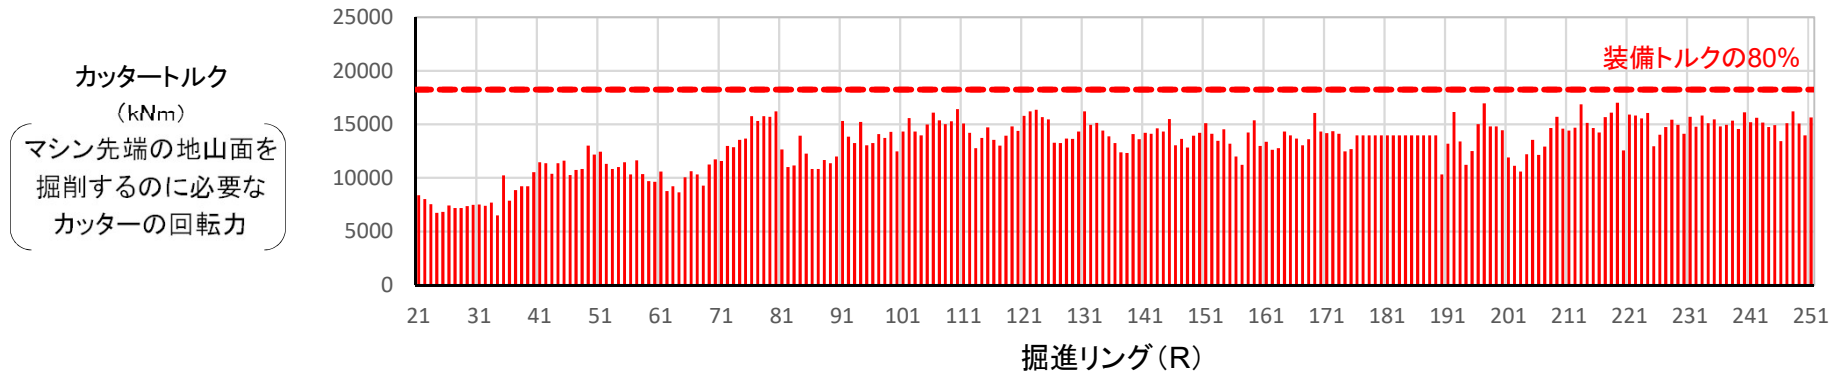
### ■カッタートルク (Hランプシールドの施工データ)

- モニタリングデータや排土性状確認結果より、塑性流動性が確保されていることを確認しています。
- カッタートルクや新たな確認項目であるチャンバー内圧力勾配に異常がないことをリアルタイムで確認しています。
- 平日夜間・休日停止後のカッター起動も円滑に行われていることを確認しています。

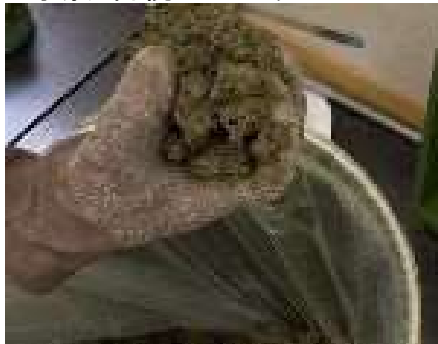
- モニタリングデータや排土性状確認結果より、塑性流動性が確保されていることを確認しています。
- 掘削土を1日2回の頻度で採取し、手触、目視、ミニランプ試験を行い、排土性状の変化を確認しています。
- 掘削土の粒度分布試験を実施し、細粒分や礫分の比率などを確認しています。

125R 手触・目視

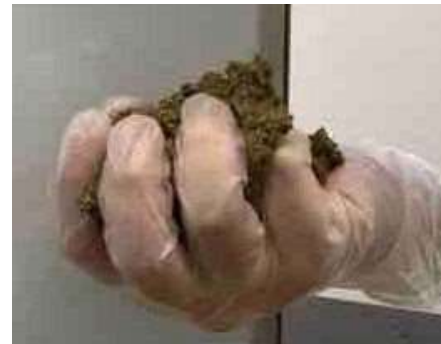
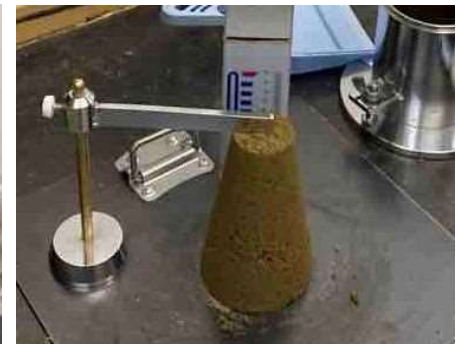
205R 手触・目視

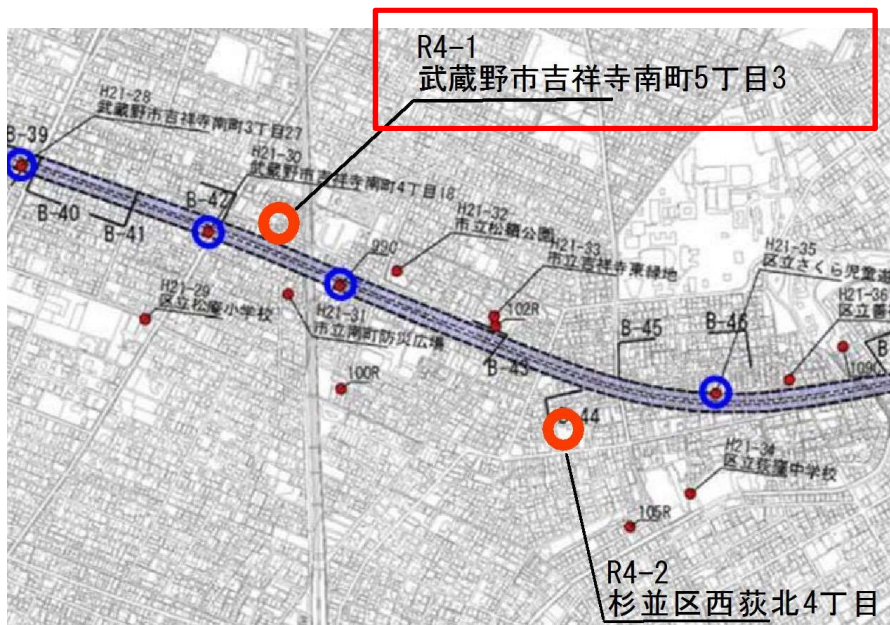
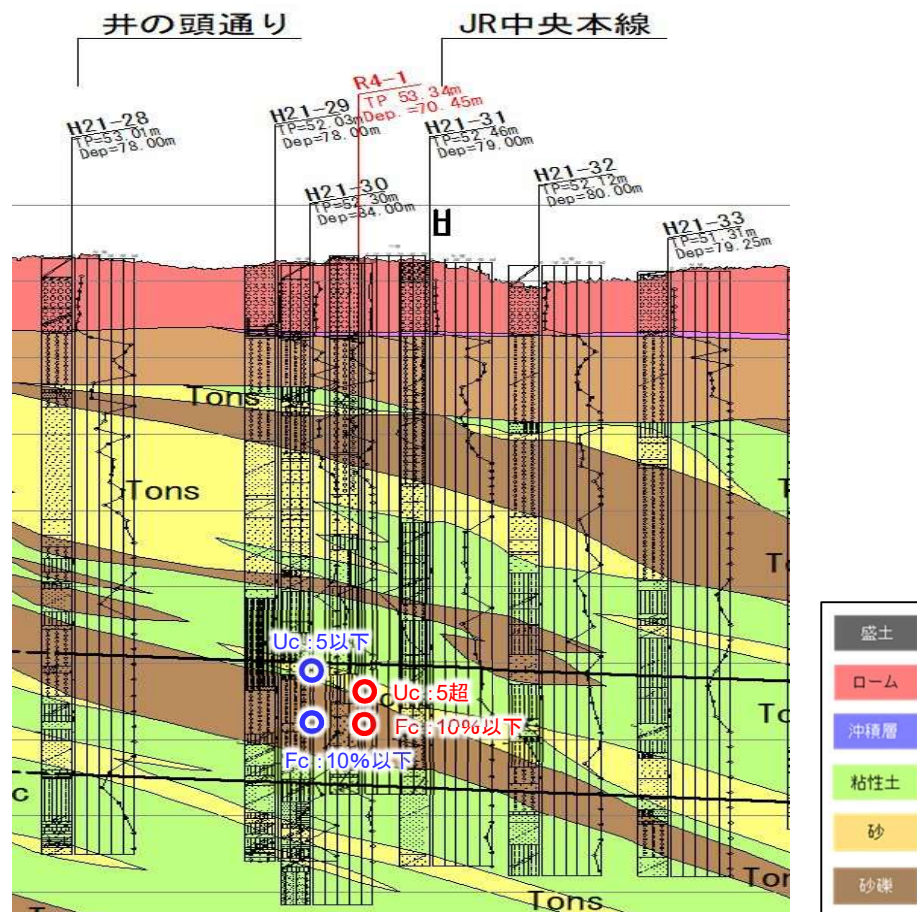
## 追加ボーリング①【武蔵野市】

- 掘削断面は、陥没・空洞事故が発生した箇所とは異なる地盤であることを確認しました。

Uc: 均等係数(粒子の大きさのばらつき。地山流動化の指標: 5以下)  
Fc: 細粒分含有率(シルト、粘土の含有割合。地山流動化の指標: 10%以下)

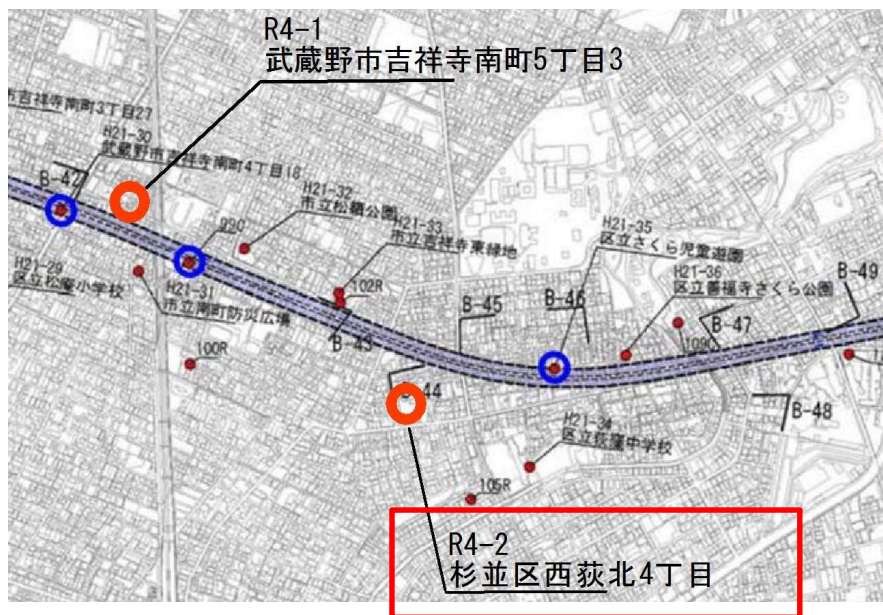
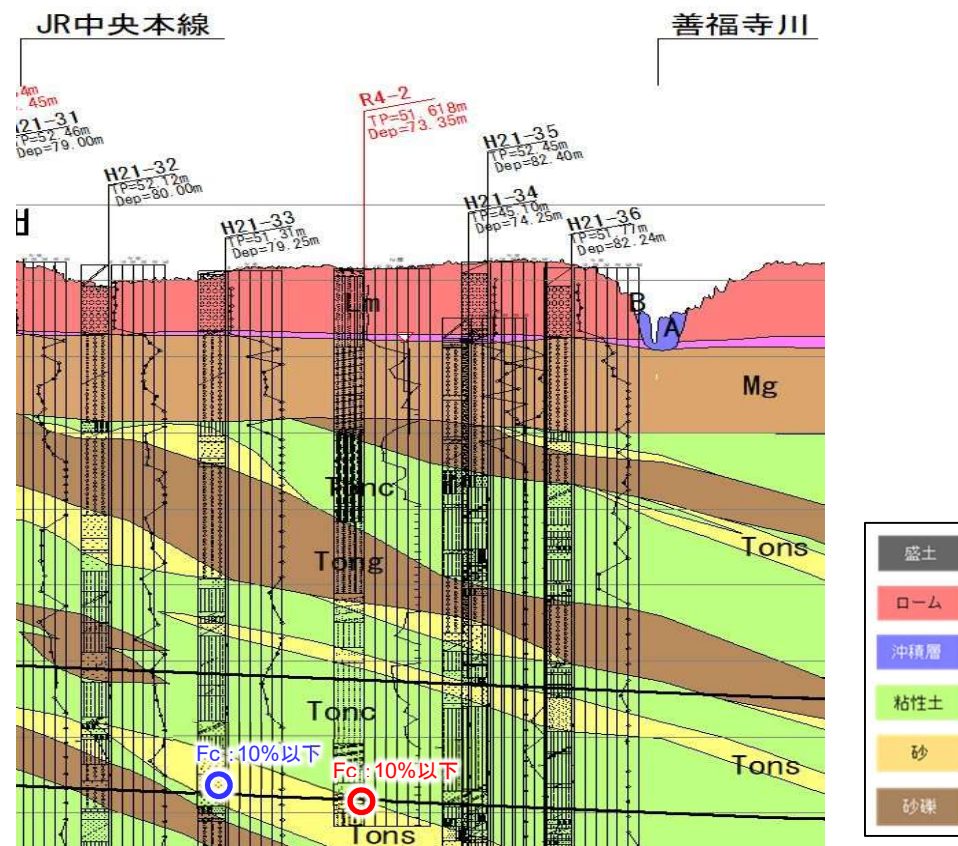
## 追加ボーリング②【杉並区】

- 掘削断面は、想定どおりの地層が出現したことを再確認しました。

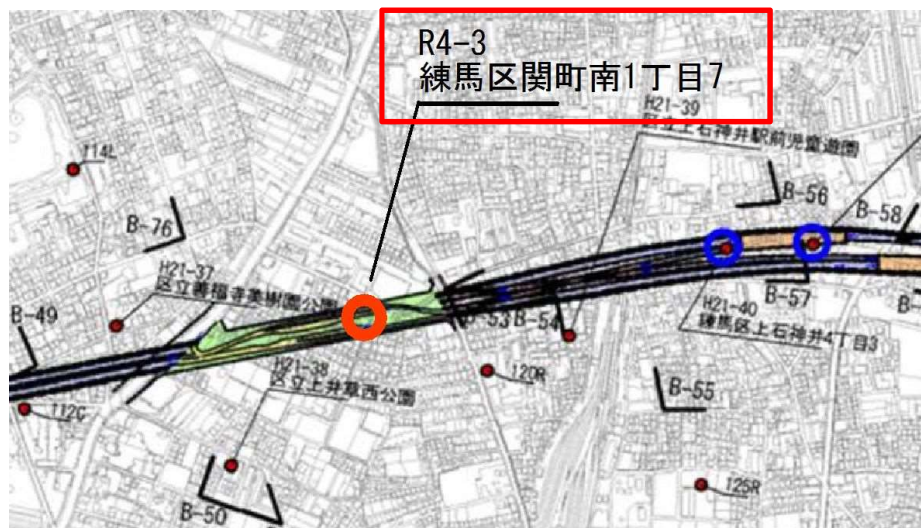
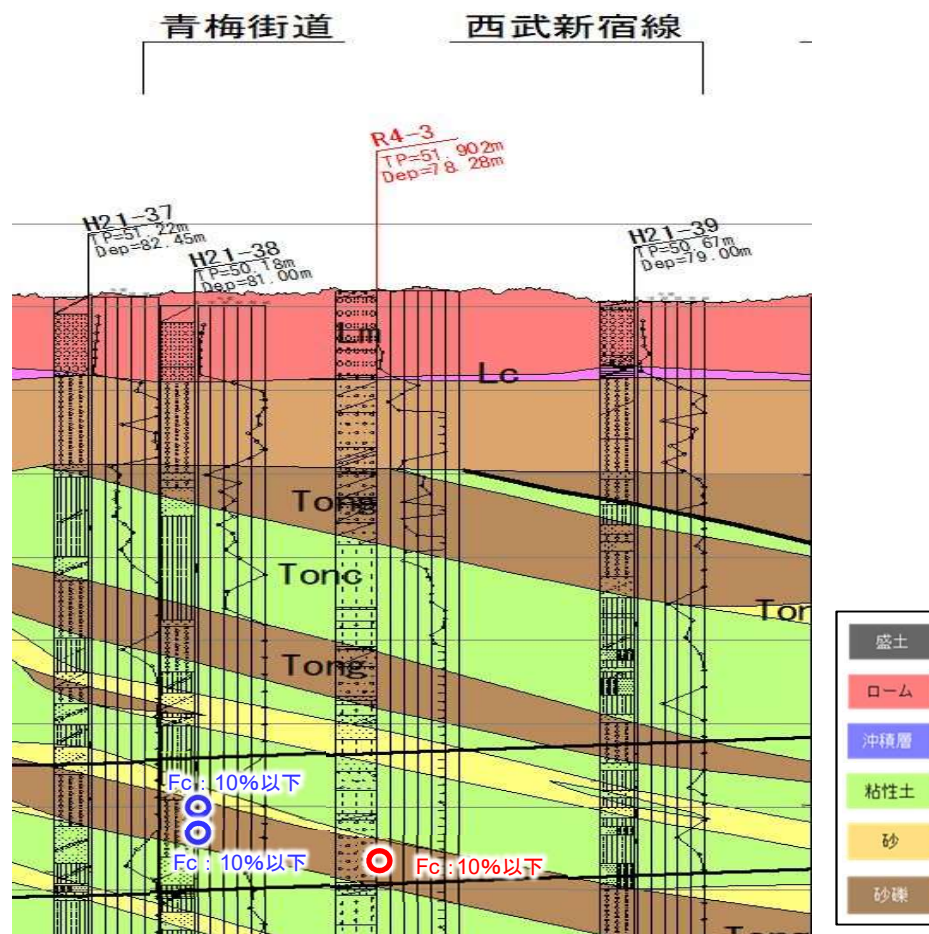
## 追加ボーリング③【練馬区】

- 掘削断面は、想定どおりの地層が出現したことを再確認しました。

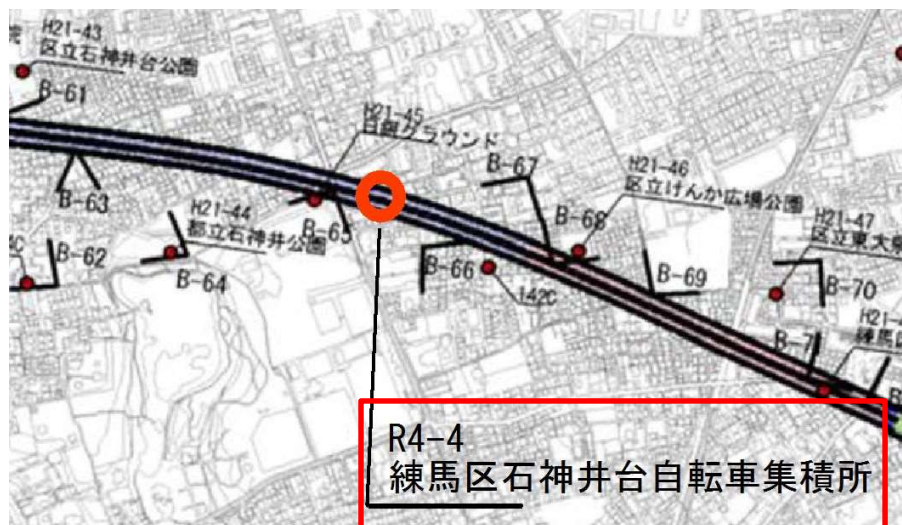
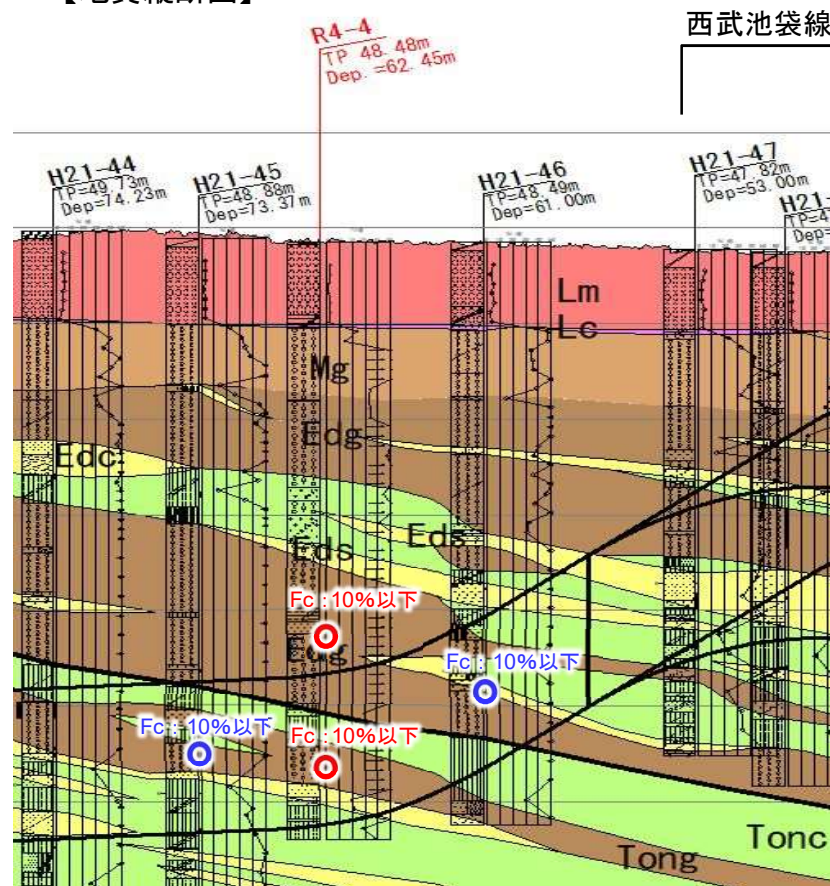
## 追加ボーリング④【練馬区】

- 掘削断面は、想定どおりの地層が出現したことを再確認しました。

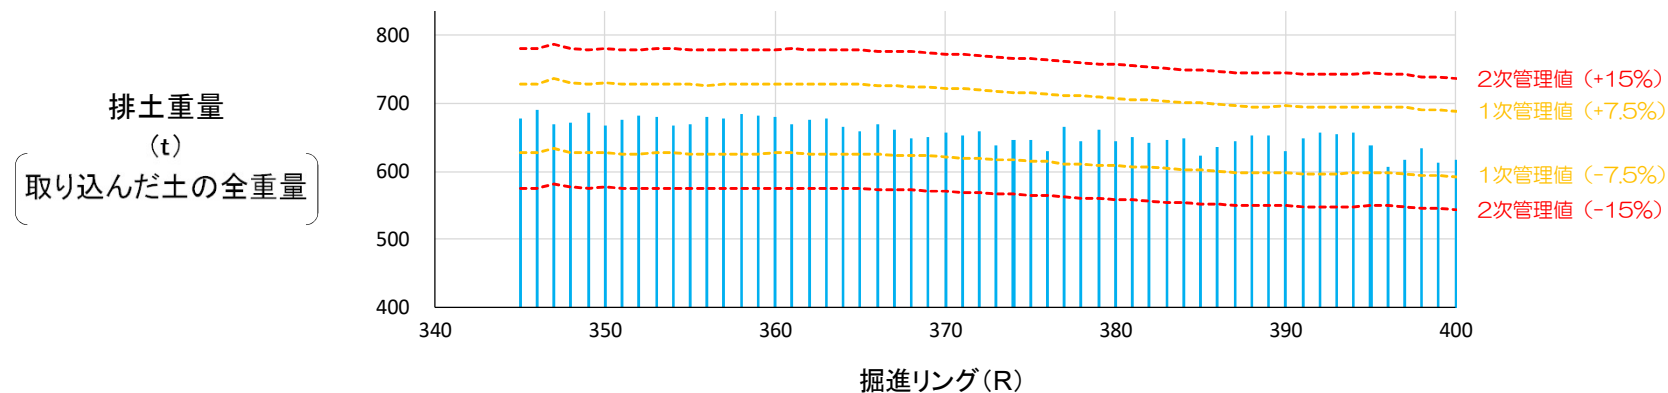
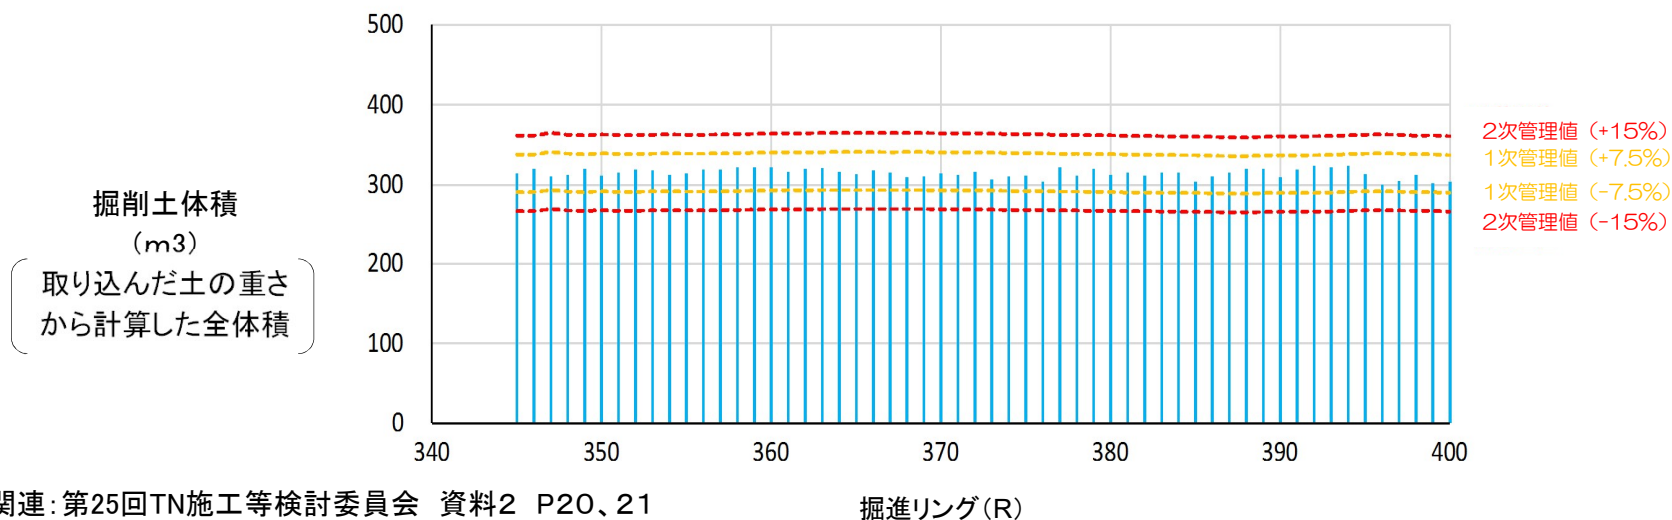
- 管理値を±10%から±7.5%に厳格化した掘削土重量、掘削土体積、新たな管理値として追加した排土率を用いて、排土量管理を実施しています。
- 排土重量、掘削土体積、排土率を確認し、掘進における管理フロー(切羽の安定管理、掘削土量)に基づき、適切に施工が行われていることを確認しています。
- 排土重量、掘削土体積は1次管理値の範囲内であることを確認しています。

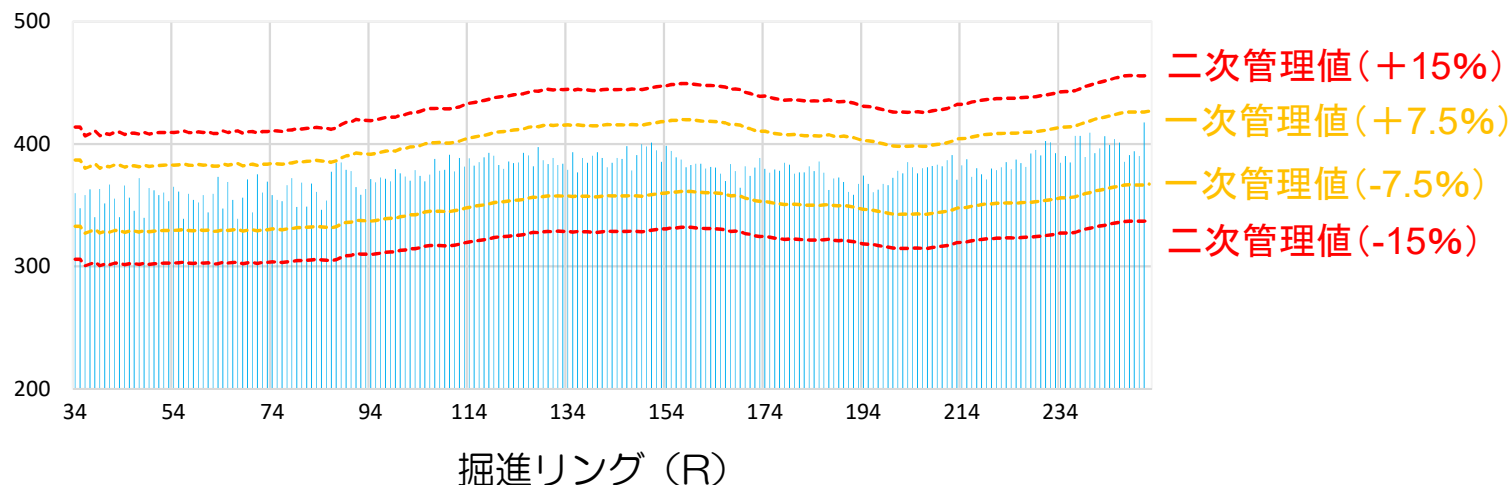
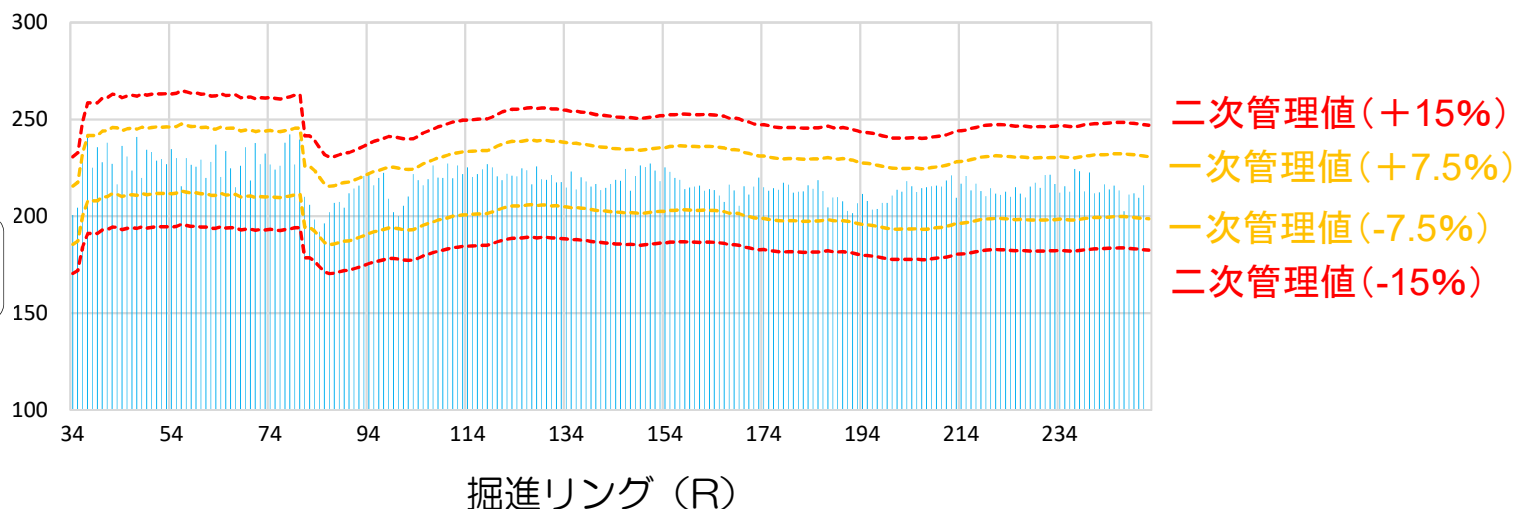
- 排土重量、掘削土体積、排土率を確認し、掘進における管理フロー(切羽の安定管理、掘削土量)に基づき、適切に施工が行われていることを確認しています。
- 排土重量、掘削土体積は一次管理値の範囲内であることを確認しています。

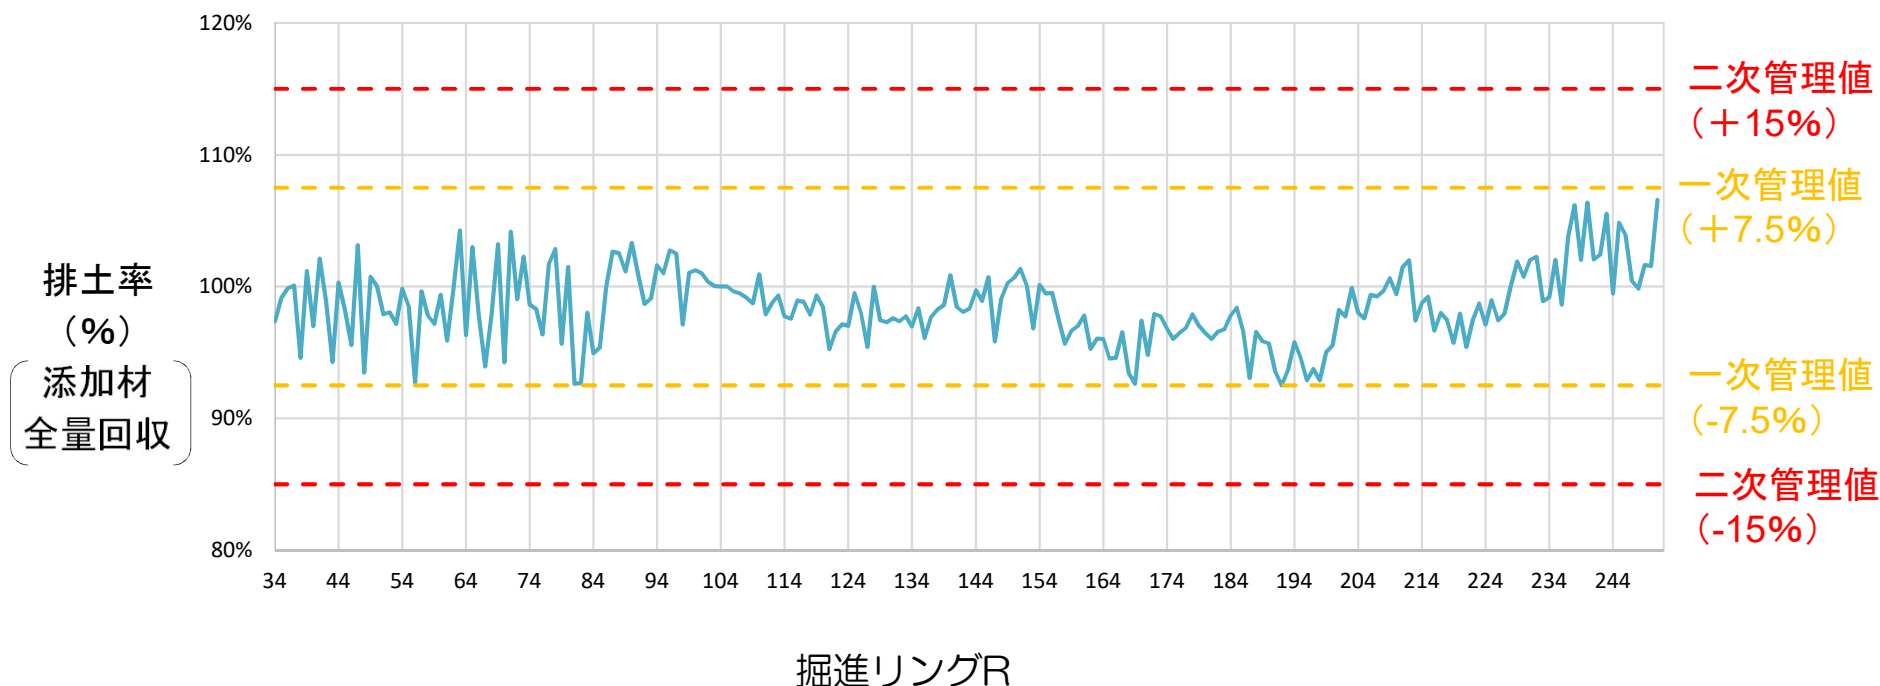
- 排土率は一次管理値の範囲で収まっていることを確認しています。
- 掘進における管理フロー(切羽の安定管理、掘削土量)に基づき、適切に施工が行われていることを確認しています。

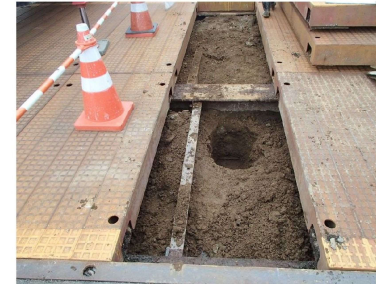
地中壁位置現地確認状況(測量)

○その後、トンネル中心位置に対してずれた設計のまま、地中壁が施工されました（下方に約90cm、水平方向に約10cm）。

また、地中壁の位置のずれが発見されないままシールドマシンの掘進が行われたために、シールドマシン前面のカッターが鋼材に接触したことがわかっております。  
なお、シールドマシンは設計値の中心の位置通りに掘削していました。

誤ったトンネル計画高さで設計した地中壁と切削断面の位置

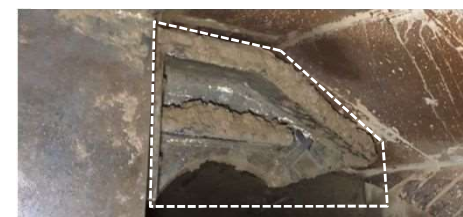
攪拌翼  
【チャンパー内に取り込んだ土砂等をほぐす部材】

○また、カッタービットの他に、攪拌翼が7箇所、外周リング保護ビットが15箇所、裏込め注入管保護ビットが35箇所損傷していることを確認し、補修を行いました。

○攪拌翼については、掘削土と一緒にチャンバー内に取り込んだカッタービットや鋼材片が攪拌翼に接触して損傷したものと推定され、外周リング保護ビット及び裏込め注入管保護ビットについては、鋼材に直接接触した際に損傷したものと推定されます。
