# 杉並区 河川の生物

## －第八次河川生物調査報告書－

令和 3 年 3 月  
(令和 3 年 12 月修正)

杉並区環境部環境課

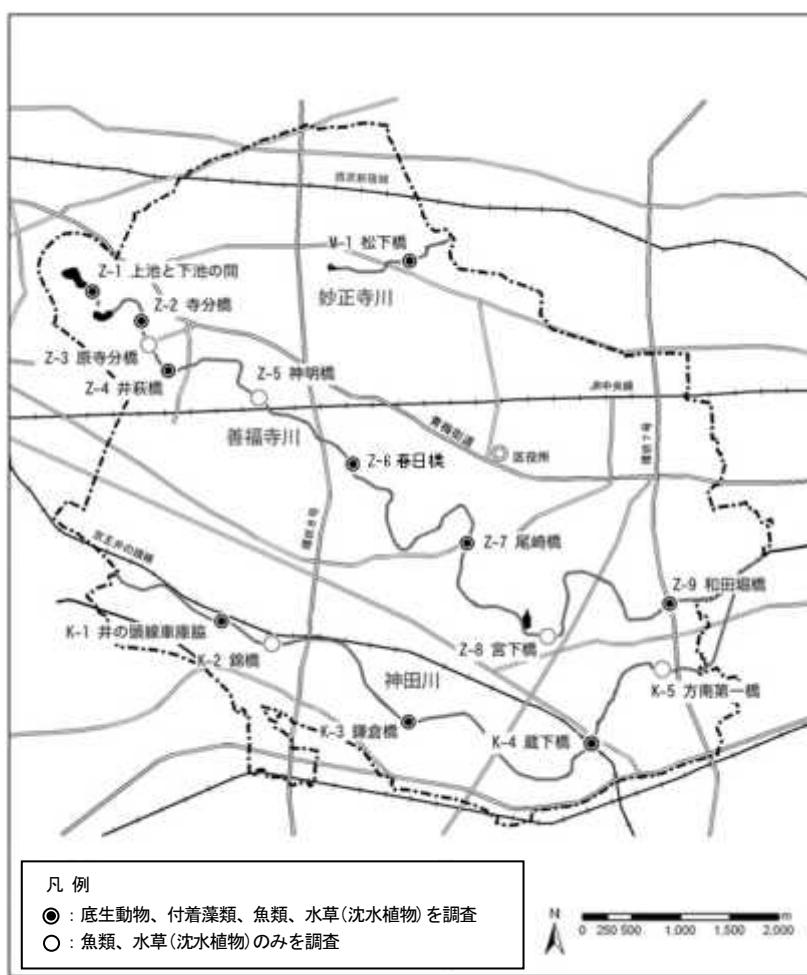
図 I-2 定点の河川生物調査の調査地点

河川生物調査の調査地点を図 I-2 に示す。また、植物相調査は、善福寺川全体を対象に実施した。

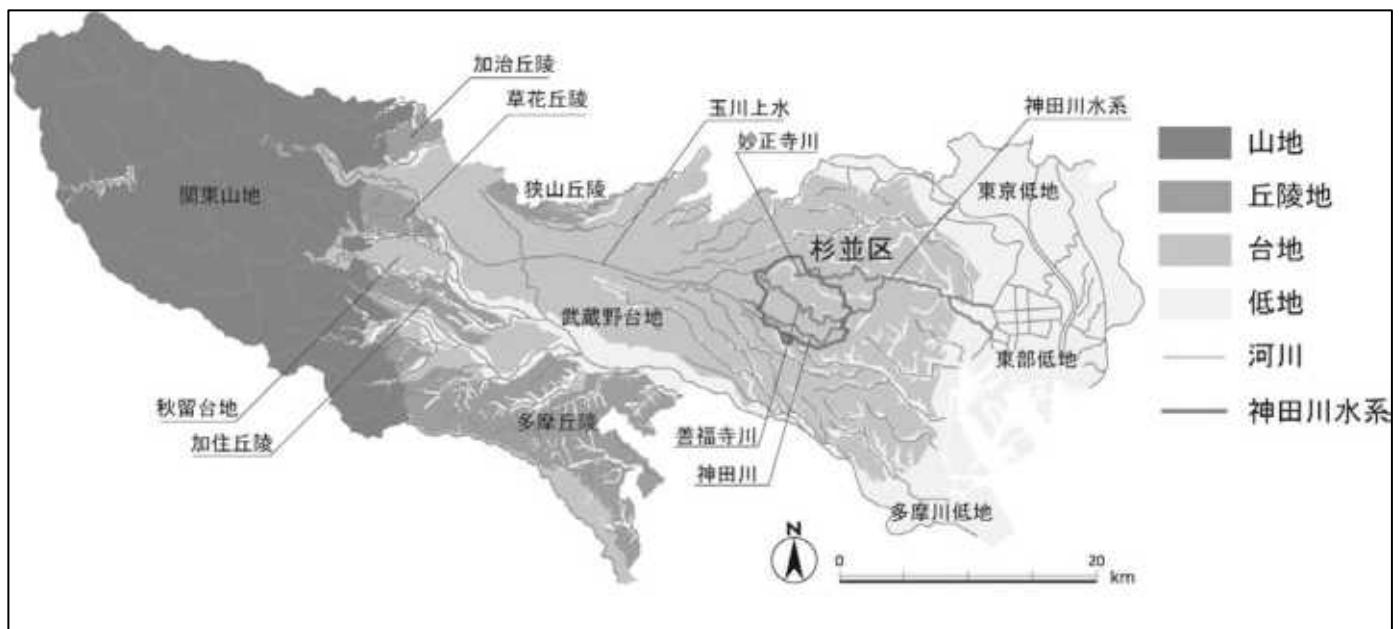
図II-1 東京都の地形 杉並区環境清掃部環境課(2005)

杉並区は、東京都中央部の大部分を占める武蔵野台地上にある（図II-1）。

武蔵野台地は北西を入間川、北東を荒川、南を多摩川の各低地に囲まれた厚いローム層に覆われた洪積台地であり、東京都から埼玉県西南部にまで広がっている。

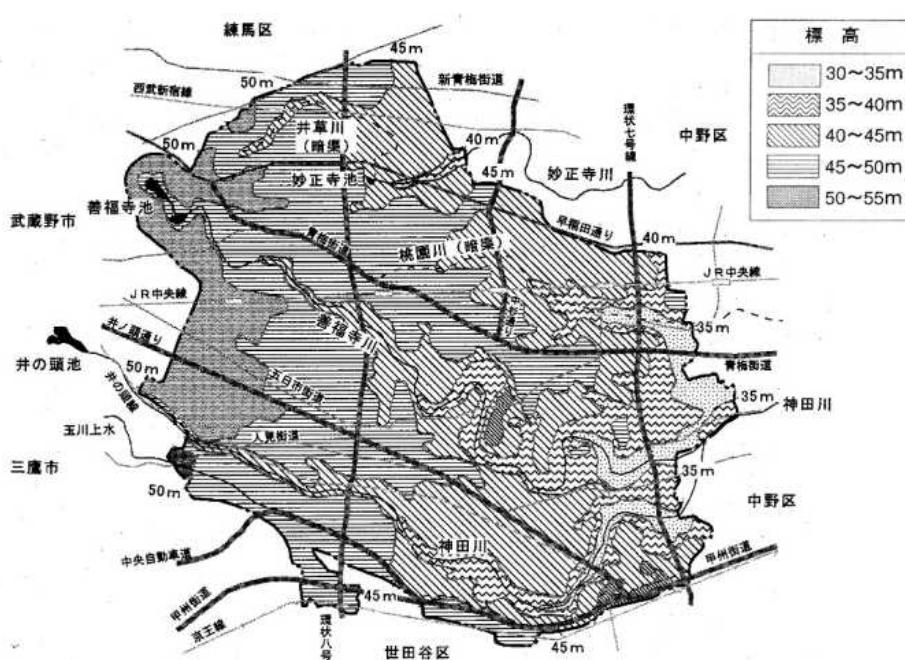
図 II-3 杉並区の地形概要 杉並区都市整備部みどり公園課(2018)

武蔵野台地は、多摩川の扇状地として形成されていることから、東京都青梅市付近から東に向かって緩やかに傾斜しているものの（図II-2）、杉並区内はほぼ平坦で、海拔は西部が約50m、東部は約40m、河川の谷底低地では東部で概ね30mである（図II-3）。

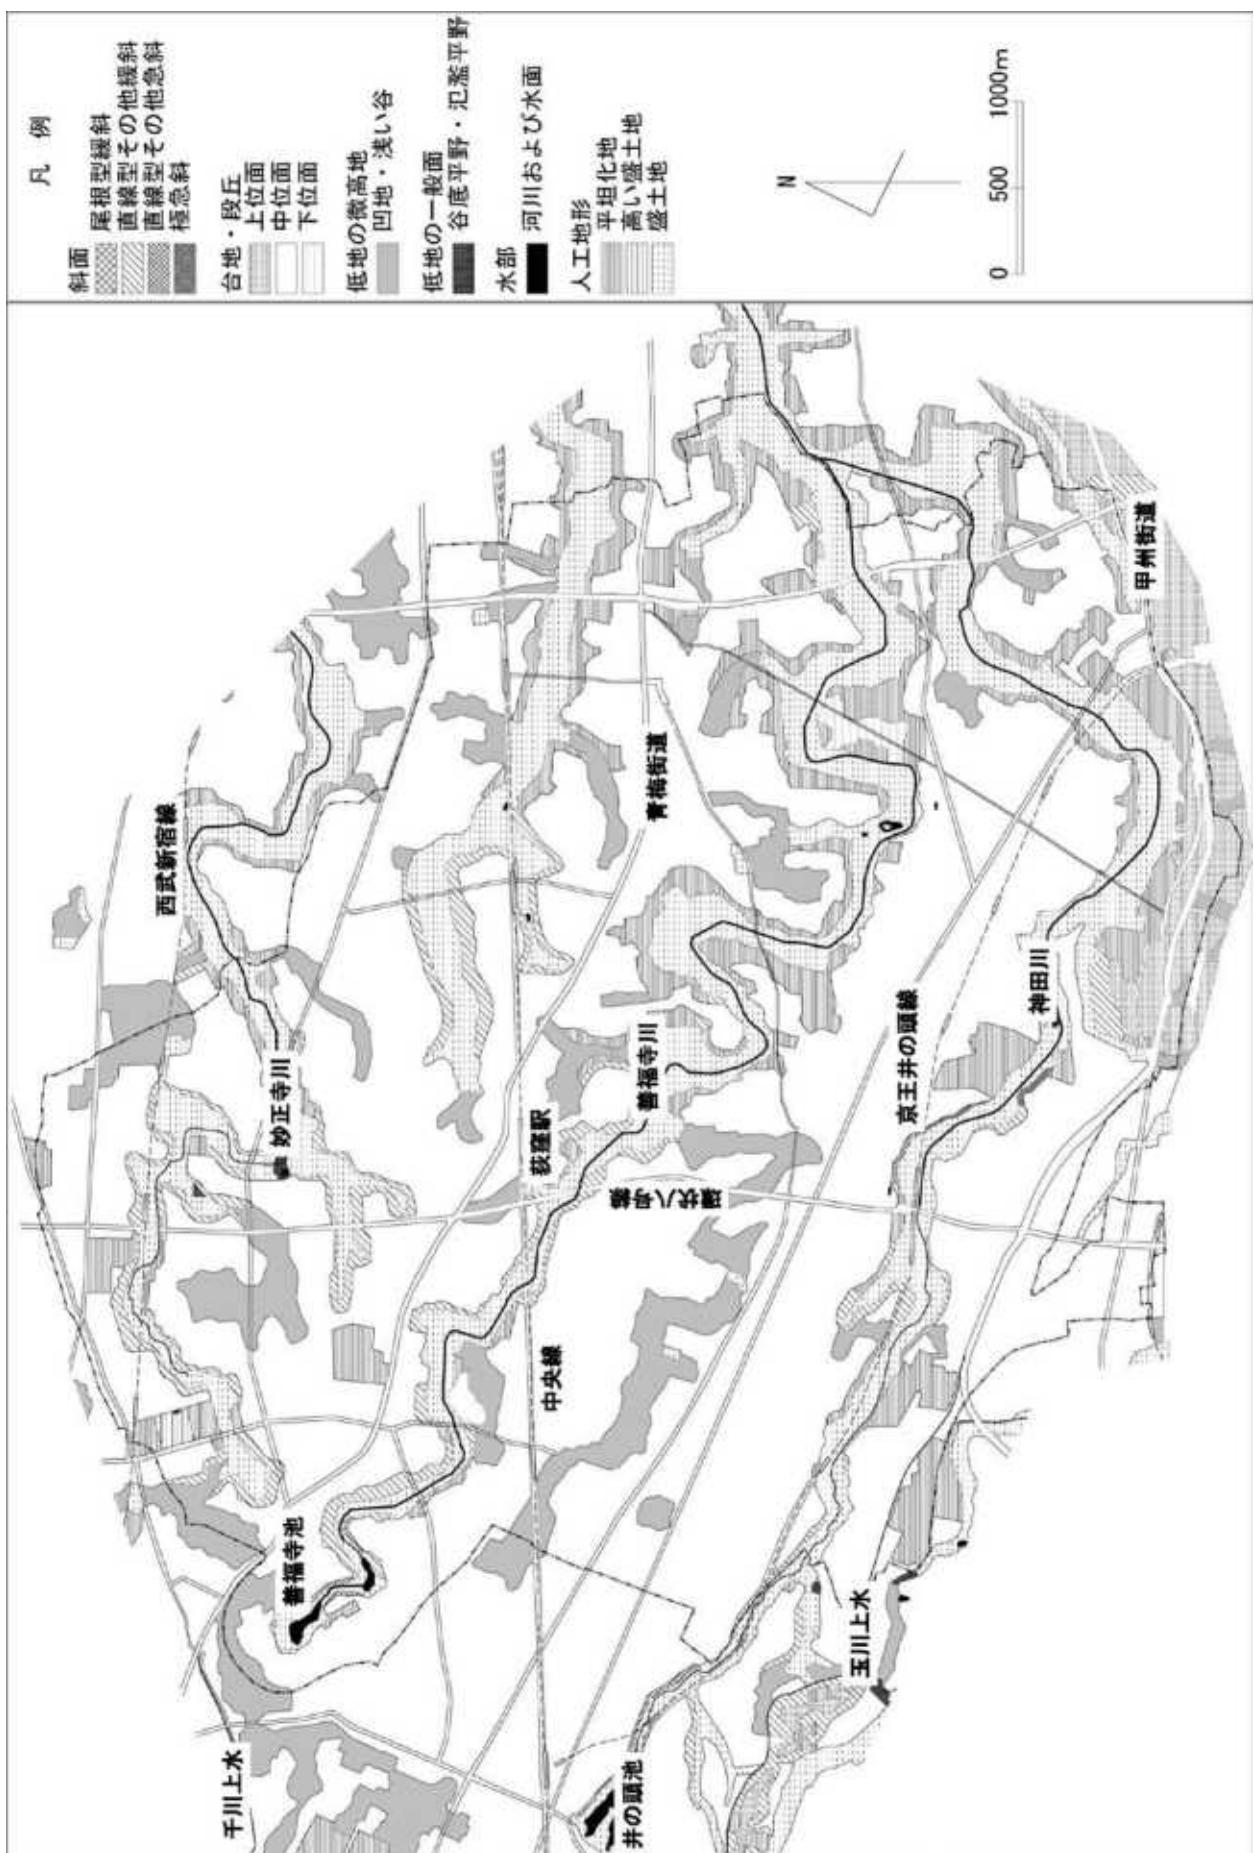
図 11-4 土地条件図 国土地理院(1981)より作成

国土地理院発行の土地条件図をもとに作成した図（図 II-4）では、杉並区内は台地中位面が広く覆い、河川沿いは「盛土地（人工地形）」となっている。

この盛土地がかかつての谷底低地であり、現在は暗渠になった妙正寺川の最上流部（上井草・下井草）や神田川支流の桃園川（天沼・阿佐谷・高円寺）の谷底低地も同様に盛土地として示されている。

河川沿いの盛土地からかつての谷底低地は、現在の環状八号線より西側の上流部で幅50m～100m、これより東側の中流部で100m前後、広いところで200mほどであったことがうかがえる。

台地中位面と盛土地の間には、所により「平坦地化（人工地形）」が示され、また同様に一部には「直線型斜面」が示されている。これらはかつて台地面と谷底低地との境界をなした斜面であったと考えられる。

また、現在の盛土地と繋がって、幅50m～100mほどの「凹地・浅い谷」が伸びている。この土地の中には、河川の支流の谷底低地も含まれている。

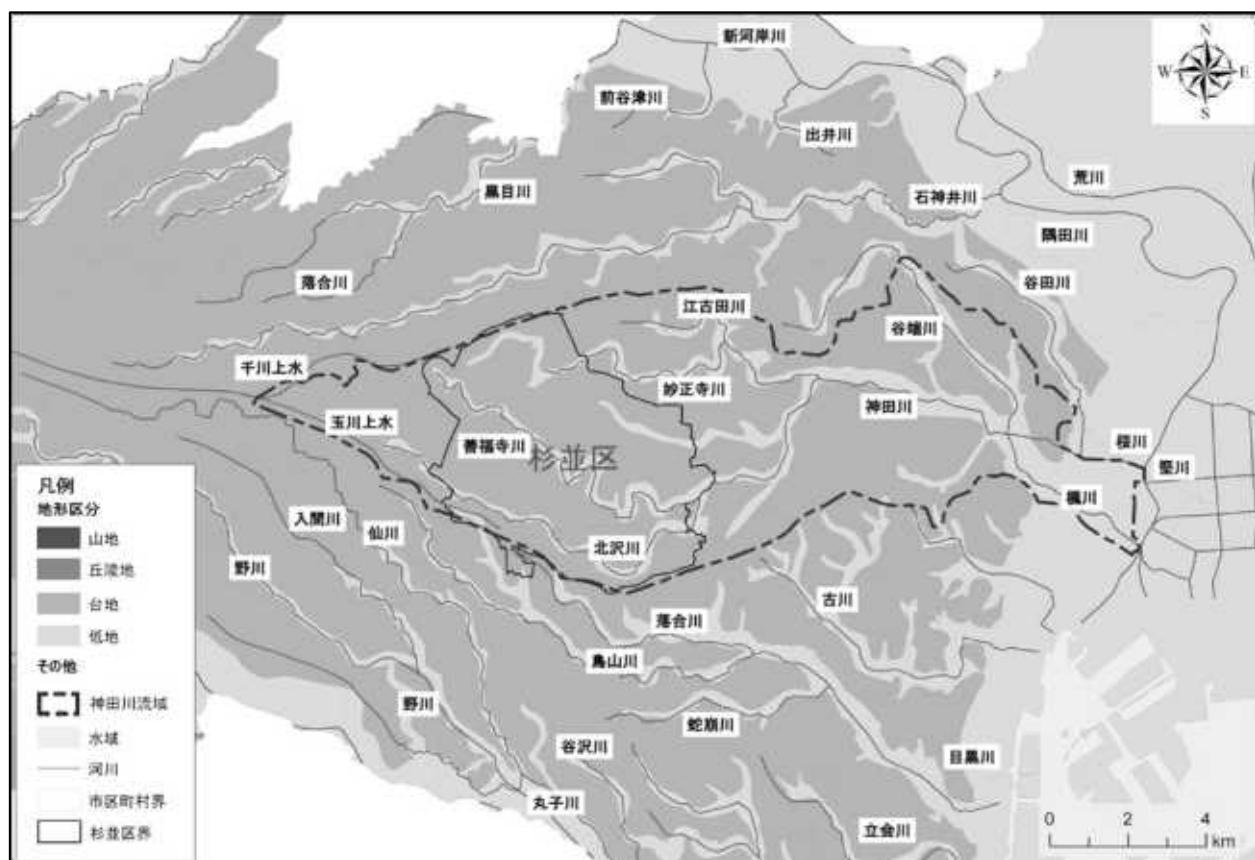
図 II-6 神田川流域の河川図 杉並区環境部環境課(2016)

杉並区を流れるこれらの河川はいずれも、杉並区よりも下流で順次合流し、ほぼ西から東へ流れながらやがて神田川1本となった後、日本橋川を分岐してともに隅田川に合流する（図 II-6）。

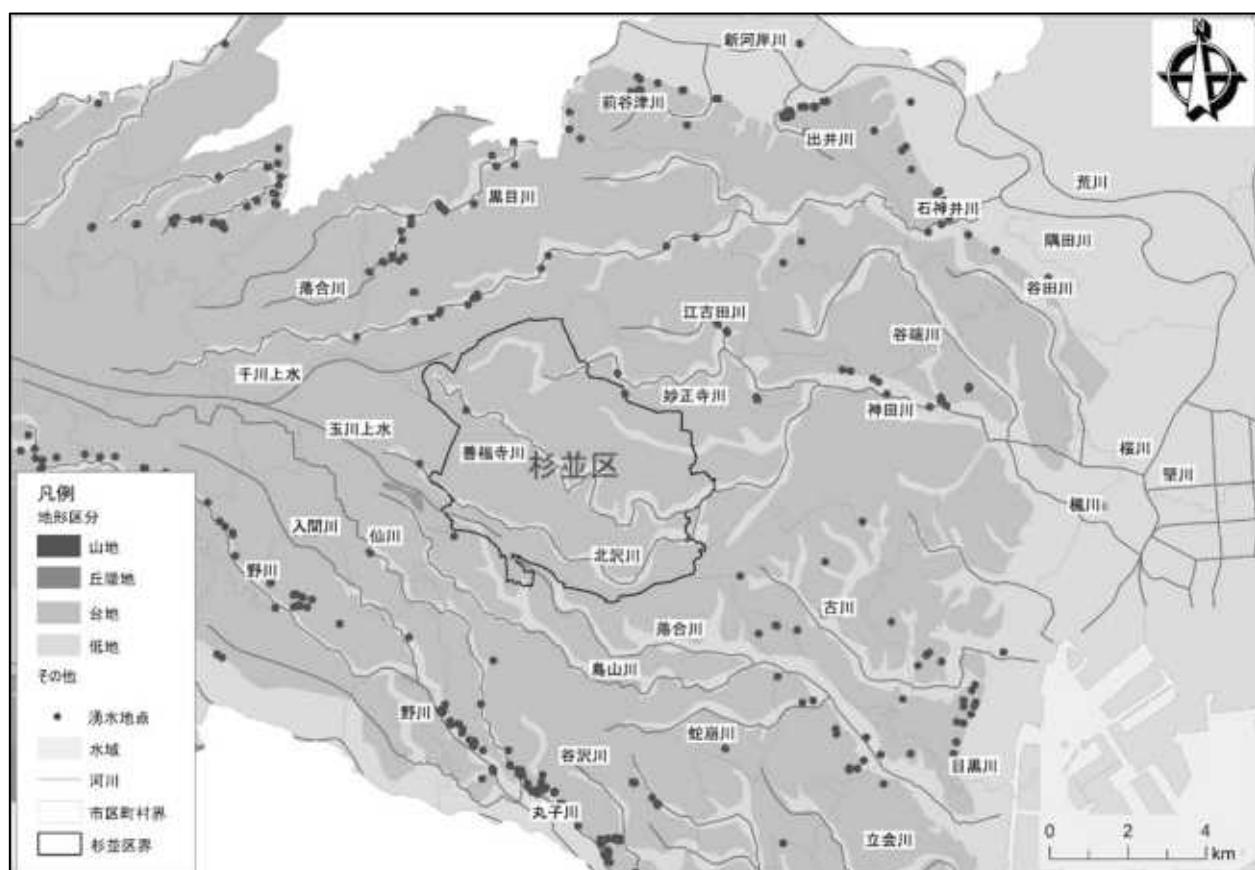
図 II-7 東京都の河川と湧水 東京都(2000)

このほか都内で武蔵野台地に水源をもつ河川は、荒川水系の新河岸川へ注ぐ黒目川（水源は東久留米市内、以下同じ）や白子川（練馬区）、神田川よりも上流で隅田川に注ぐ石神井川（小金井市）がある。また、奥多摩の山地を主な水源とする多摩川の支流にも、残堀川（瑞穂町）、野川（国分寺市）、などのように武蔵野台地に水源をもつものが数多くある（図 II-7）。

台地に水源をもつこれらの河川は、いずれも武蔵野台地の表面を覆うローム層の下層にあたる「武蔵野礫層」の中を通る地下水が、地表に現れることによって生まれている。武蔵野礫層中を流れる地下水は、段丘崖の崖線では崖から染み出して流れ出し、また台地面においては表層のローム層の下の礫層から湧き出て池をつくり、そこから川となって流れ出している。

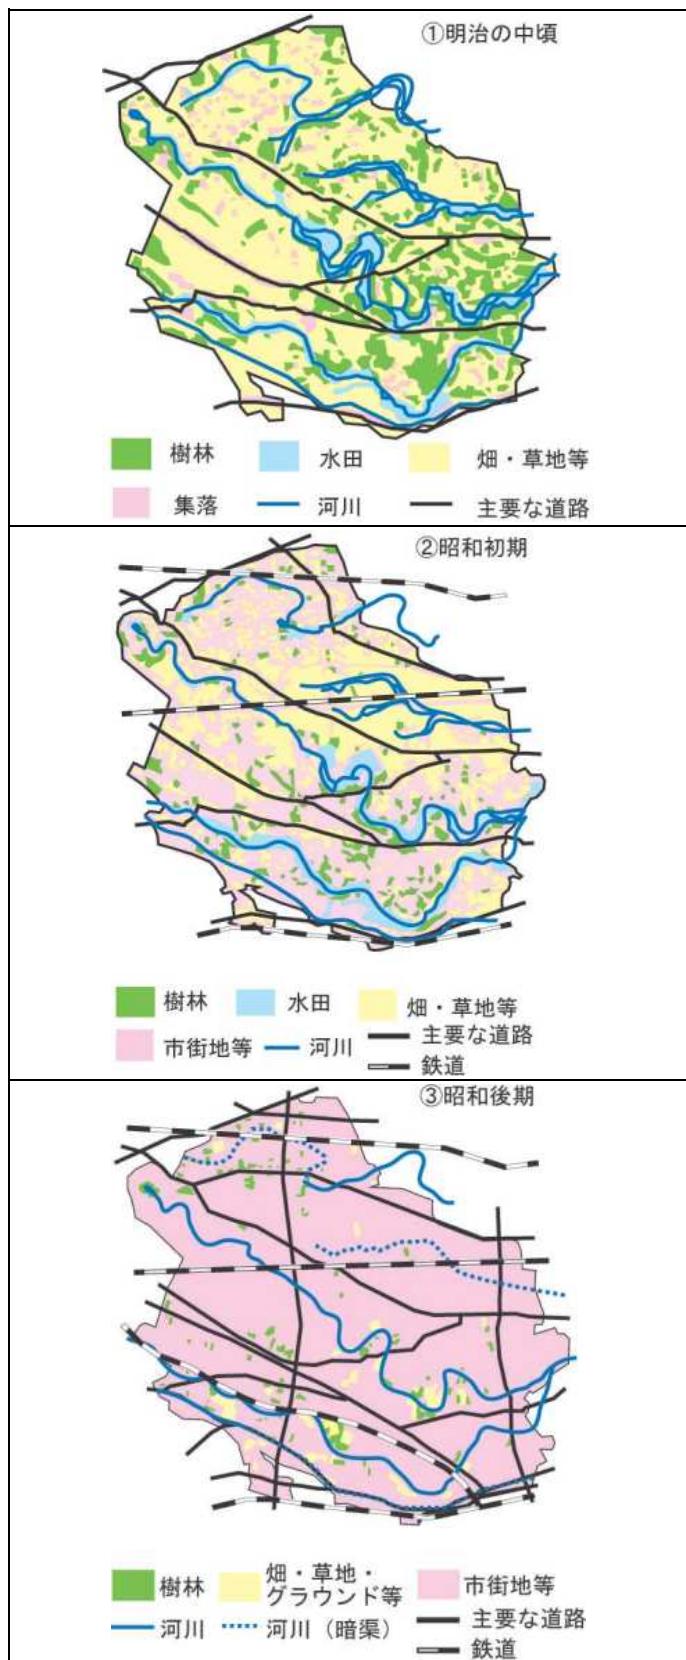
図 II-8 区内土地利用の変遷 杉並区(1998)

杉並区の土地利用は、明治の中頃の畑・草地等を中心とした土地利用から、市街地が拡大する土地利用へと変遷してきたことがわかる。

明治の中頃の台地や平坦地は畑・草地等や樹林、河川沿いには水田が広がっていた。集落は街道沿い帶状に分布していた。

大正から昭和初期は交通網の発達にともない、国鉄(現在の JR)中央線等沿線の市街地が発達し、台地上の畑・草地等や樹林が減少したが、河川沿いの水田は残っていた。また、善福寺川の周囲では台地上の畑・草地等、樹林が近接し緑地としてのまとまりをもち、農村型土地利用がまだ残っていた。

昭和後期には、河川周辺を含む区内全域で市街化が進み、河川改修にともない水田や低地の湿地が消失した。また、台地上の畑・草地等や樹林は市街地に代わり、公園、社寺林、屋敷林、企業グラウンドなどの緑地が点在する程度になった(図 II-8)。

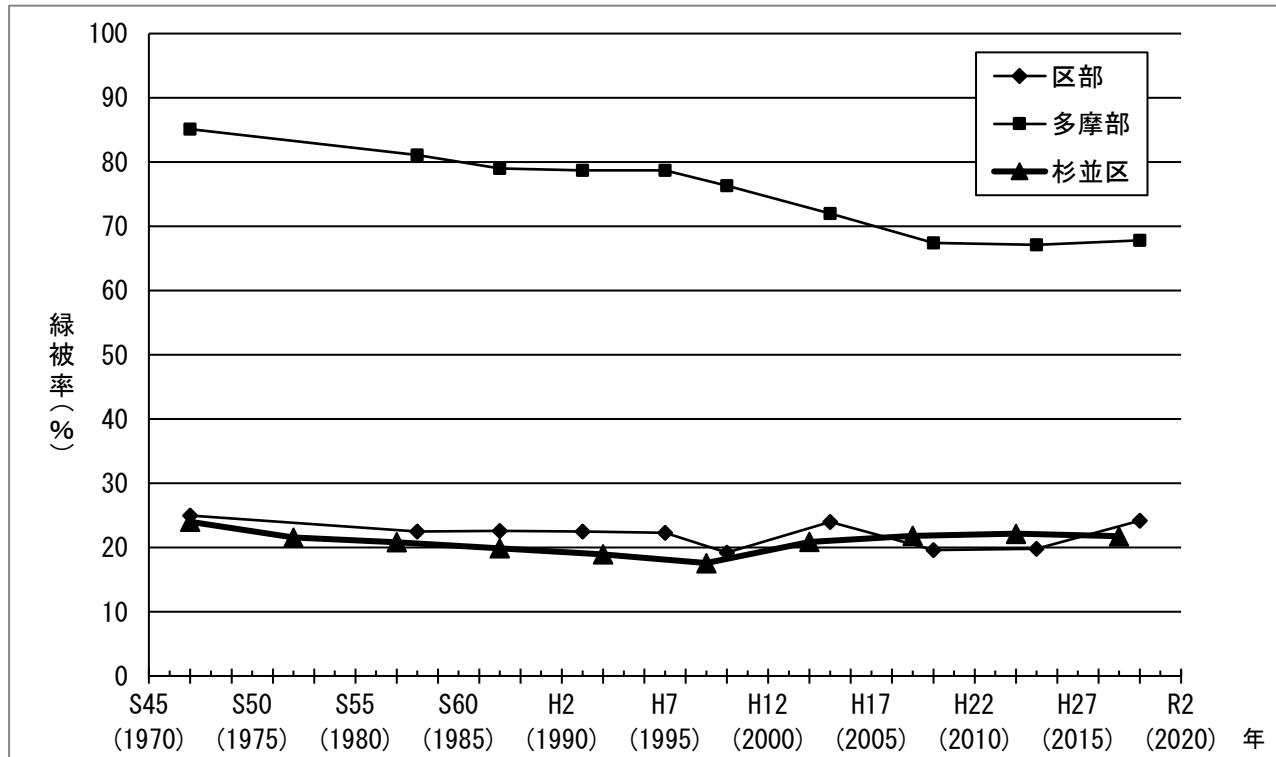
図 II-9 東京都の多摩部、区部および杉並区の緑被率の推移

多摩部は、昭和 47(1972)年から平成 20(2008)年まで緩やかに減少した。また区部は、昭和 47(1972)年以降概ね変化はない。杉並区は平成 9(1997)年まで緩やかに減少したが、平成 14(2002)年以降は昭和 47(1972)年と同等まで増加し、それ以降その水準を維持している(図 II-9)。

\*平成 10 (1998) 年の区部および多摩部における緑被率は、みどり率の数値から、公園と河川等の水面が占める割合を除いた数値を用いた。

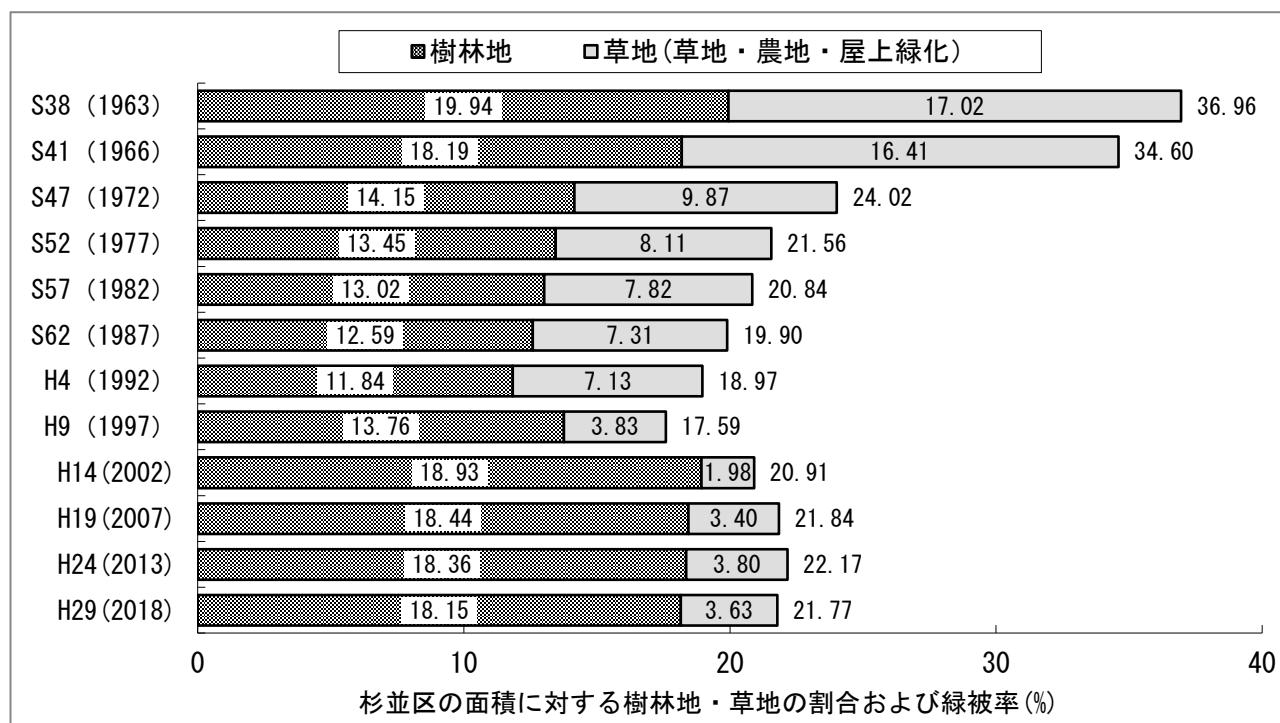
図 II-10 杉並区における緑被率の経年変化とその内訳

杉並区における緑被率は、昭和 38 (1963) 年の 39.96%から平成 9 (1997) 年の 17.59%まで減少するが、平成 14 (2002) 年に 20.91%に増加し概ね 22%程度を維持している。なお、平成 9 (1997) 年から平成 14 (2002) 年の緑被率の増加は、使用した写真のオルソ化等、新技術導入による調査方法の変更による影響と考えられる (図 II-10)。

\*緑被率とは、ある区域に占める緑被地（樹林地および草地）の割合のこと。樹林地の割合と草地の割合を合計した値が緑被率となる。

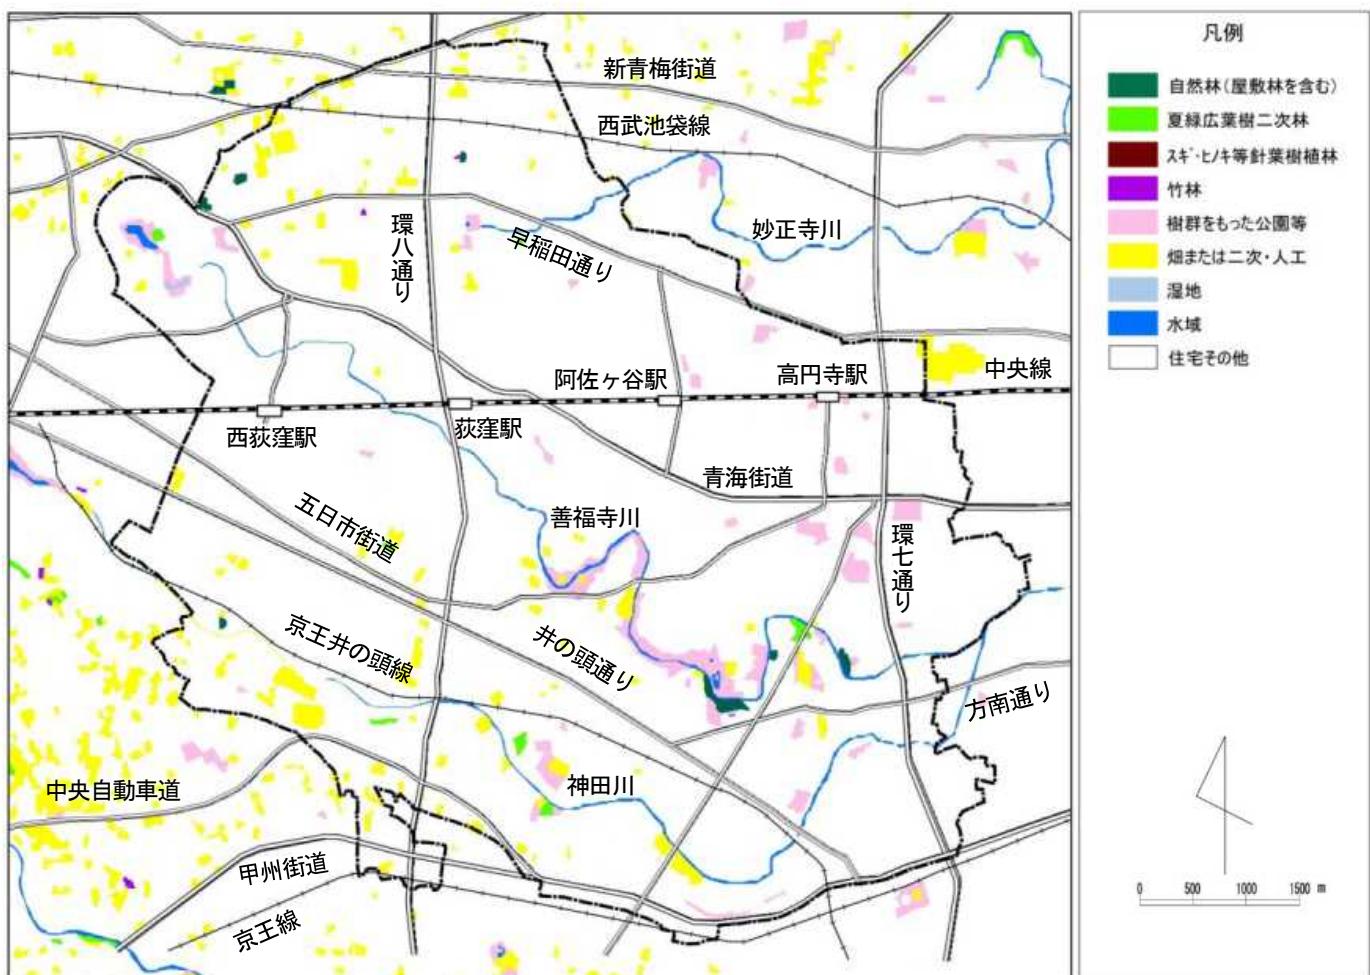
図 II-12 現在の土地利用状況図 東京都（2009）より作成

平成 19 (2007) 年の土地利用については、現存植生図（東京都 2009）の凡例をまとめて土地利用状況図を作成した（図 II-12）。

平成 19 (2007) 年の杉並区は、著しい市街地化により建造物や道路などの構造物が区域の大半を占めている。かつて河川に沿って伸びていた谷底平野も埋め立てて、台地と同じく市街地となっている。

かつて広がっていた畠地や樹林地などの緑地にかわり、現在の杉並区内の緑地の中心は「樹群を伴った公園等」であり、これは地形を問わず区内にまんべんなく点在している。これらの樹林の多くは、土地改変や河川改修の後に、新しく植栽されたものが多い。

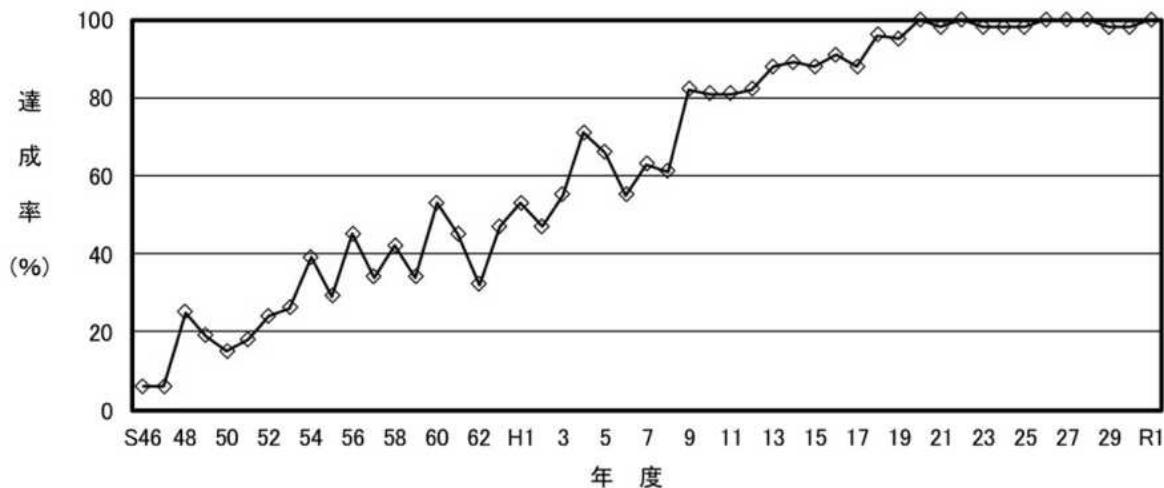
図II-15 都内河川の環境基準達成率(BOD)の推移 東京都環境局ホームページ(2020)

水質汚濁の目安となるBOD(生物化学的酸素要求量:微生物が有機物の分解時に消費する酸素量で汚濁の目安)では、1960年代頃の高度経済成長期に水質が著しく悪化していたが下水道の整備等により改善しており、都内河川では平成9~19(1997~2007)年は80~90%、平成20(2008)年以降は概ね100%で推移している(図II-15)。

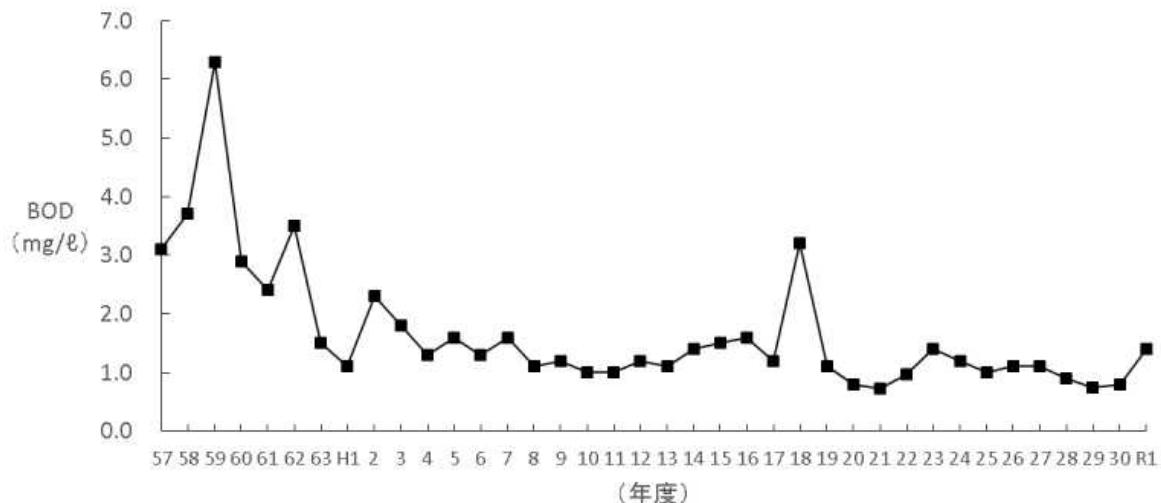
図II-16 杉並区内乙女橋(神田川)におけるBODの経年変化 杉並区環境部環境課(2020)

昭和57~62(1982~1987)年は概ね3mg/L前後で高い傾向にあるが、昭和63(1988)年以降概ね2mg/L以下で推移しており、水質環境基準に概ね適合している(図II-16)。

高い数値がみられる調査年については、降雨時に合流式下水道のオーバーフローによる汚濁物質の流入によって一時的に高い数値を示すことがある(杉並区環境清掃部環境課2003)。

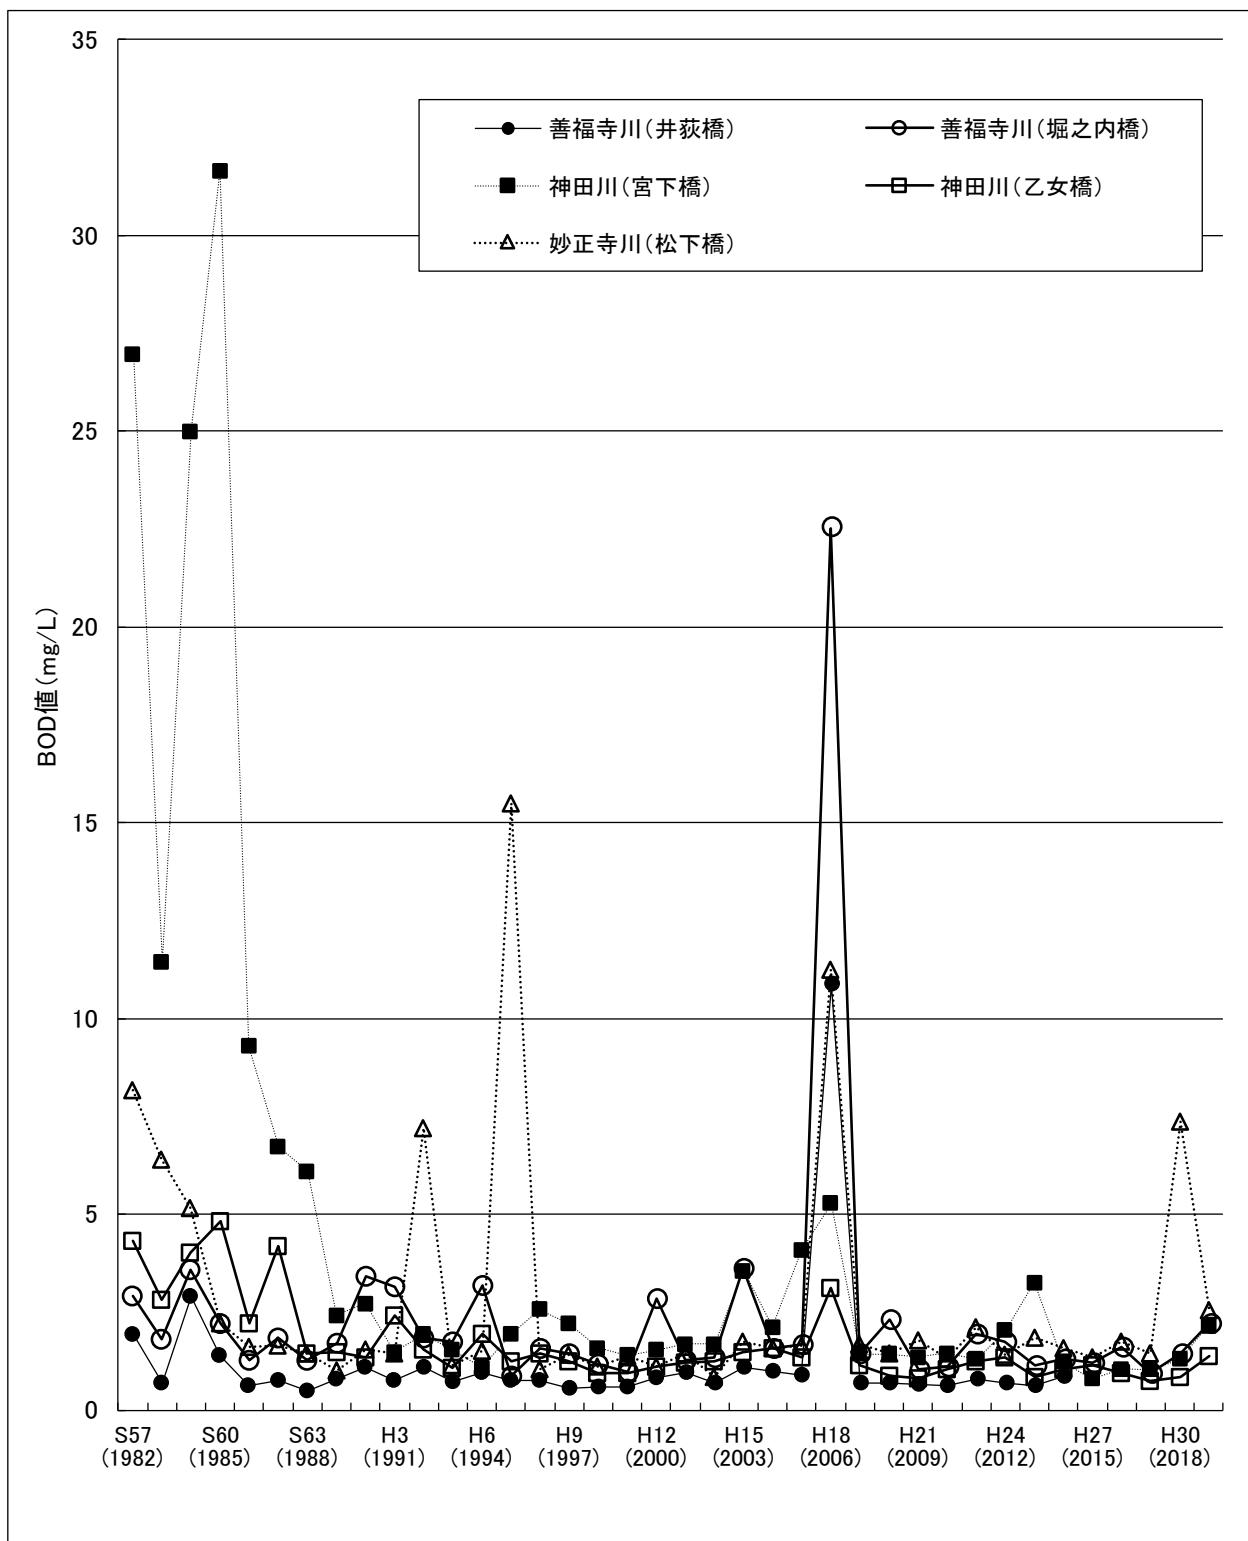
図 II-18 区内3河川の水質調査地点におけるBODの経年変化 杉並区環境部環境課(2016・2020)より作成

※BODが急上昇しているのは、調査日が雨天時であり、合流式下水道からの未処理下水が河川に流入したためと考えられる。

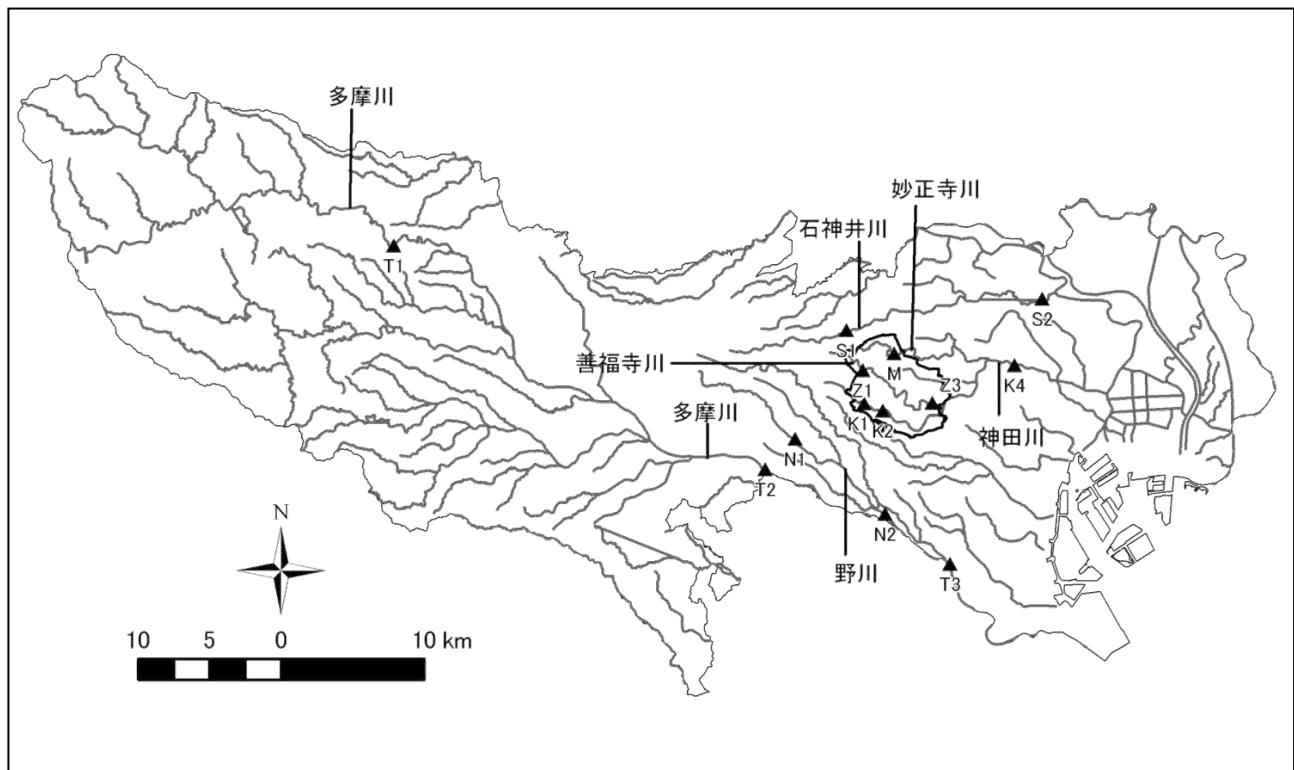
図 II-19 水質調査地点位置図

杉並区の水質調査結果を、その他市区町村における都内近隣河川の調査結果と比較した。調査地点を図II-19に示す。比較項目は、生活環境の保全に関する環境基準が定められている生物化学的酸素要求度(BOD)、水素イオン濃度(pH)、浮遊物質量(SS)および溶存酸素量(DO)の4項目を環境基準値も参考にして比較した。使用データは、いずれも令和元年度の5・9・11・2月の午前中における測定の平均値である(杉並区環境部環境課2020、東京都環境局ホームページ2020)。

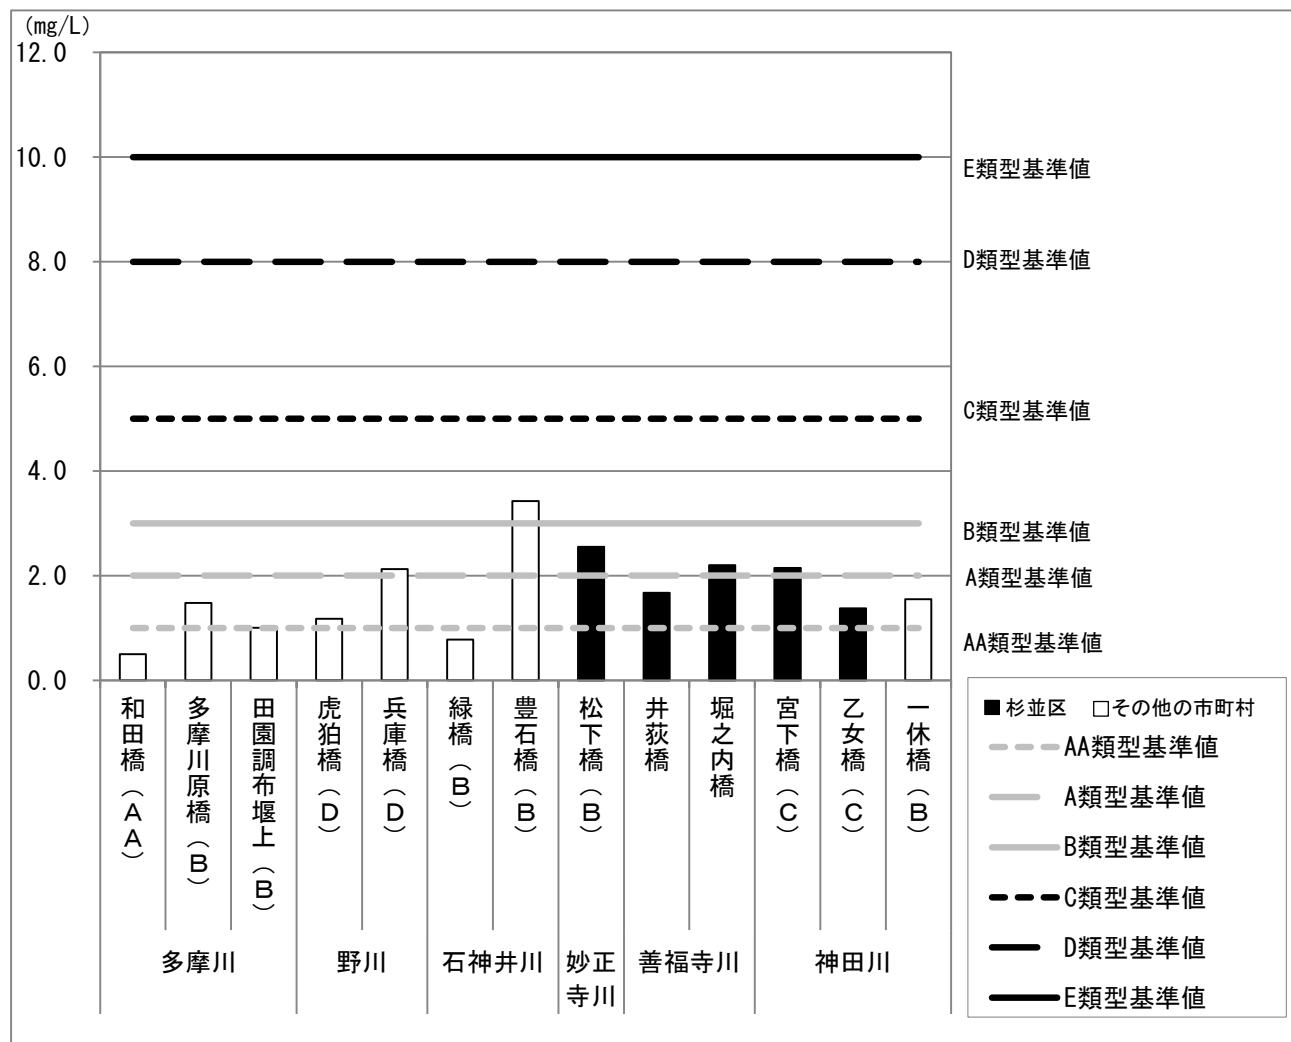
図 II-20 杉並区および周辺河川における BOD の測定値  
杉並区環境部環境課(2020)、東京都環境局ホームページ(2020)より作成

杉並区の河川は、いずれも B 類型の基準値に適合している。なお、善福寺川の井荻橋、神田川の乙女橋は、A 類型基準相当であった。都内の他河川と比較すると若干高かった(図 II-20)。

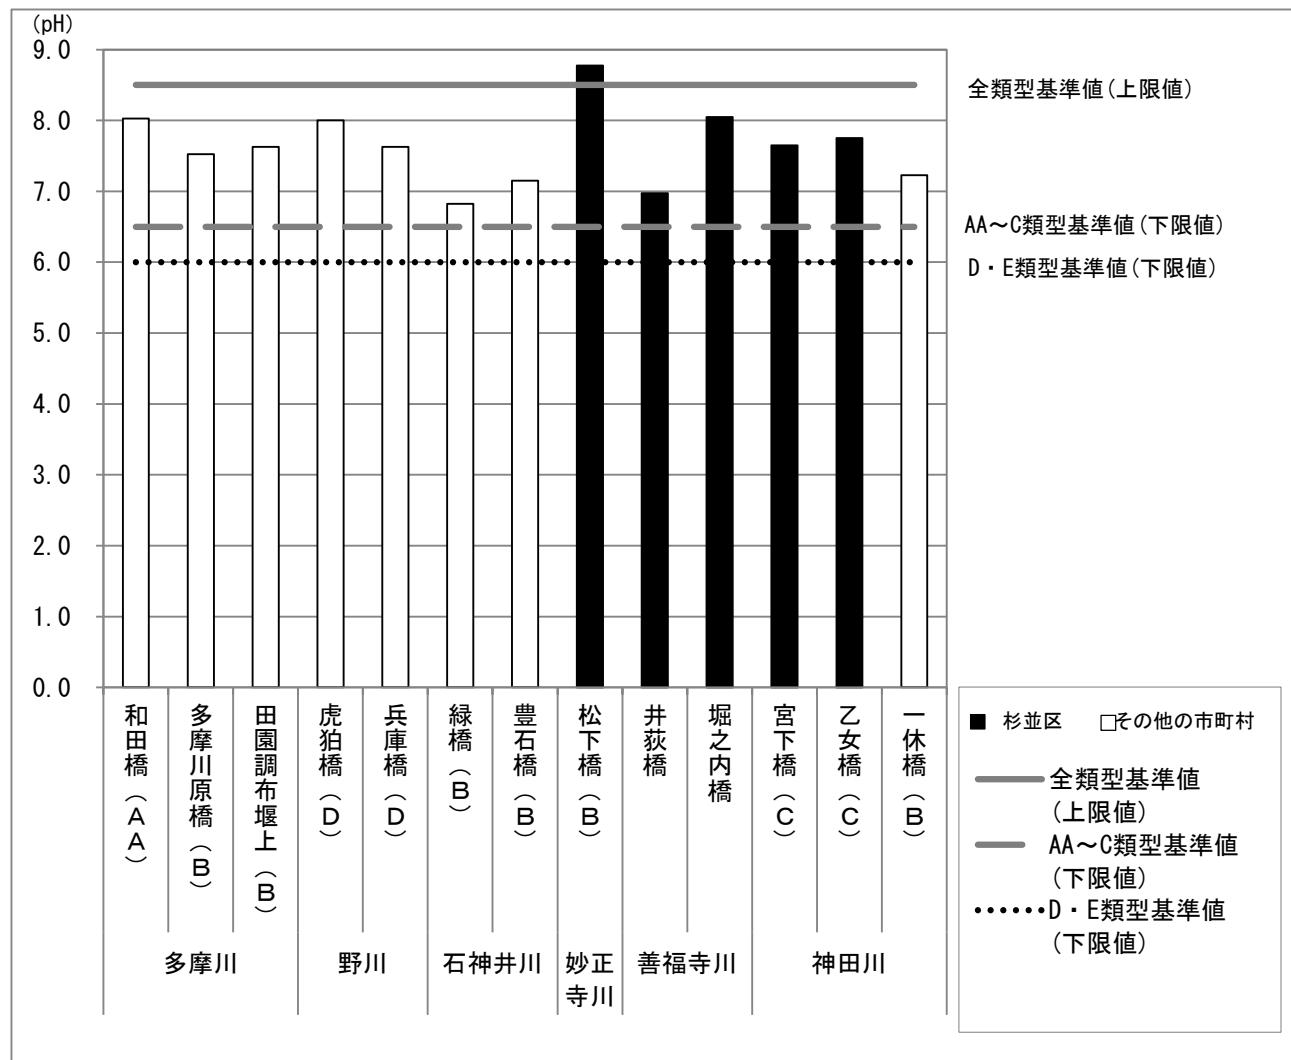
図 II-21 杉並区および周辺河川における pH の測定値  
杉並区環境部環境課(2020)、東京都環境局ホームページ(2020)より作成

杉並区の河川は、妙正寺川の松下橋を除き、AA～C類型の基準値に適合している。なお、妙正寺川は、水量が少ないため、生物や排水等の流入水の影響を受けやすいと考えられる。都内他の河川と比較しても概ね同等と考えられる(図 II-21)。

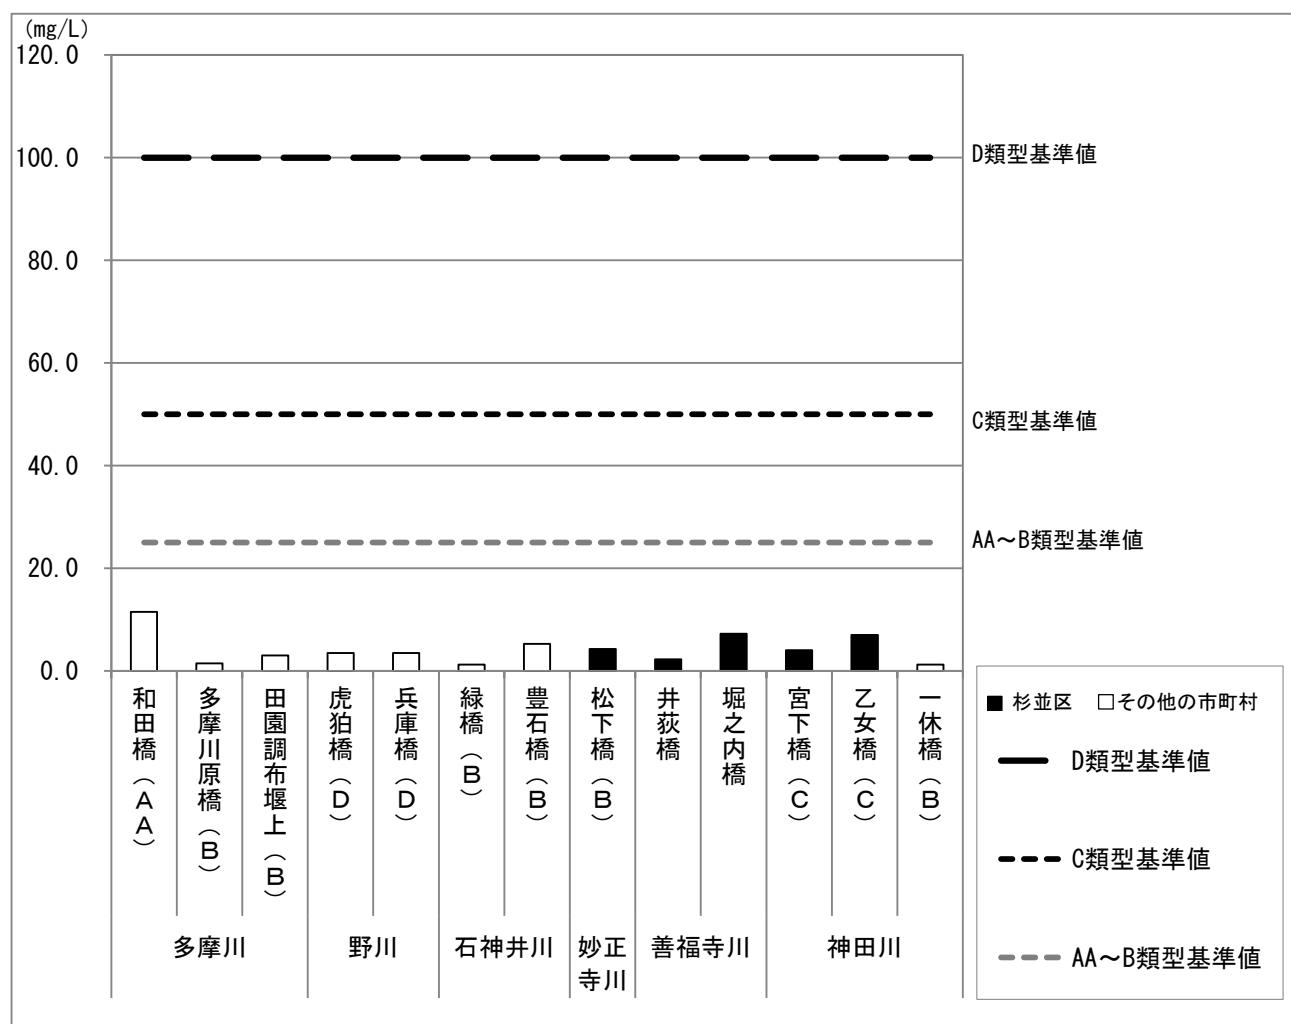
図 II-22 杉並区および周辺河川における SS の測定値  
杉並区環境部環境課(2020)、東京都環境局ホームページ(2020)より作成

杉並区の河川は、いずれのも B 類型以上の基準値に適合しており、都内の他河川と比較してもほぼ同じ程度と考えられる (図 II-22)。

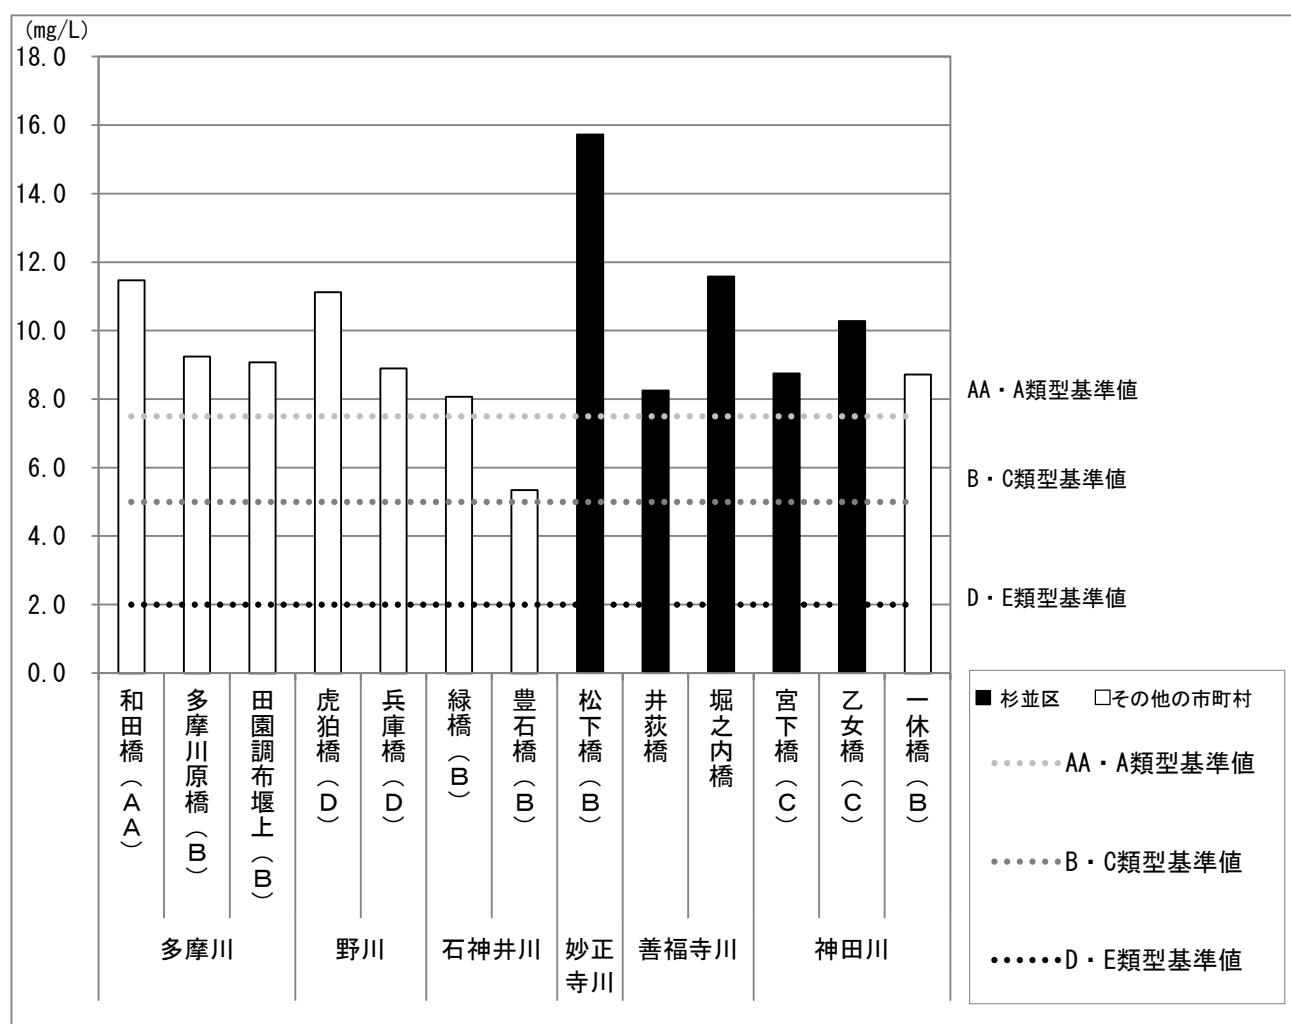
図 II-23 杉並区および周辺河川における DO の測定値  
杉並区環境部環境課(2020)、東京都環境局ホームページ(2020)より作成

杉並区の河川は、いずれのも AA・A 類型の基準値に適合しており、基準値よりも高い数値となっている。都内の他河川と同等と考えられる(図 II-23)。

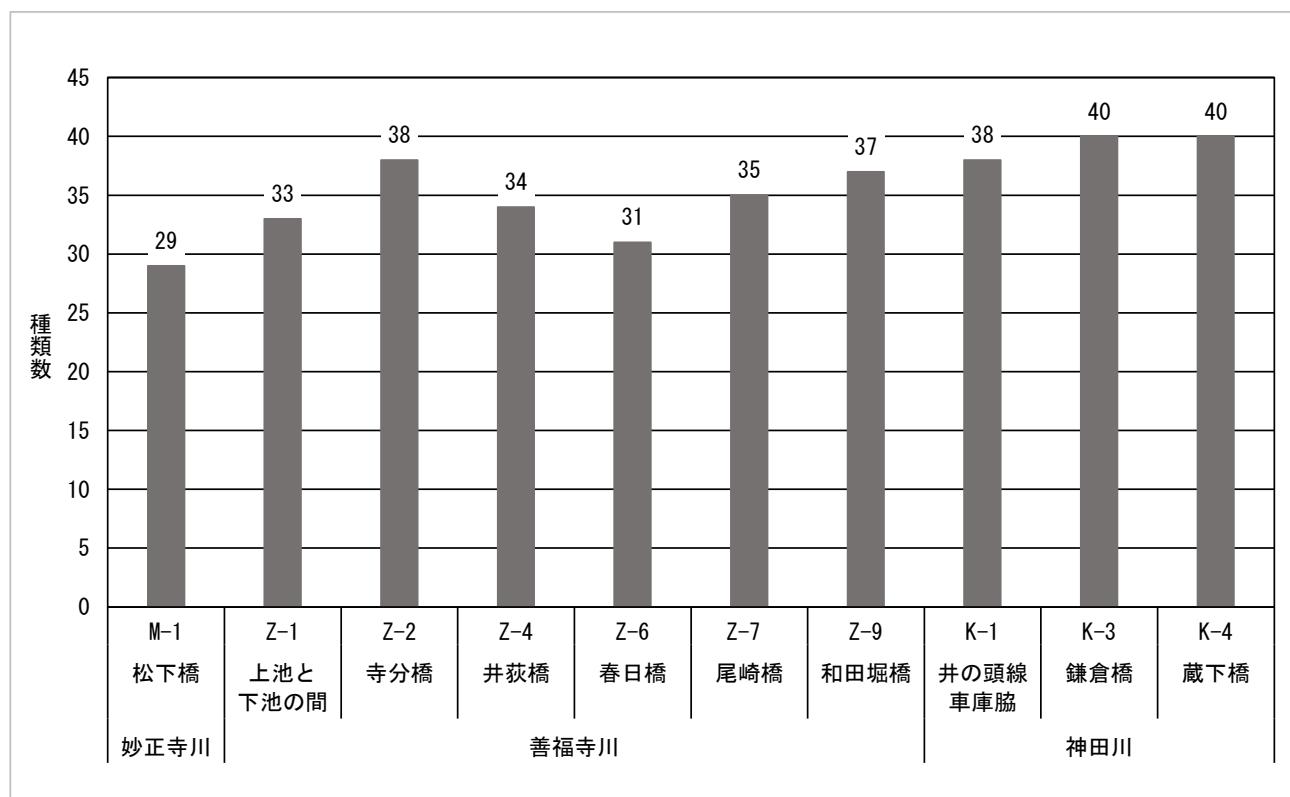
図 III-2 底生動物の地点別出現種類数 (8月・10月の合計)

8月と10月の2回の調査により、妙正寺川(1地点)で29種、善福寺(6地点)で73種、神田川(3地点)で56種が確認された。8月と10月の調査を合わせた地点別の出現種類数をみると、29~40種で大きな差はないものの、妙正寺川の松下橋(M-1)や春日橋(Z-6)では比較的少ない傾向がみられた。
