# 杉並区 河川の生物

## －第八次河川生物調査報告書－

令和 3 年 3 月  
(令和 3 年 12 月修正)

杉並区環境部環境課

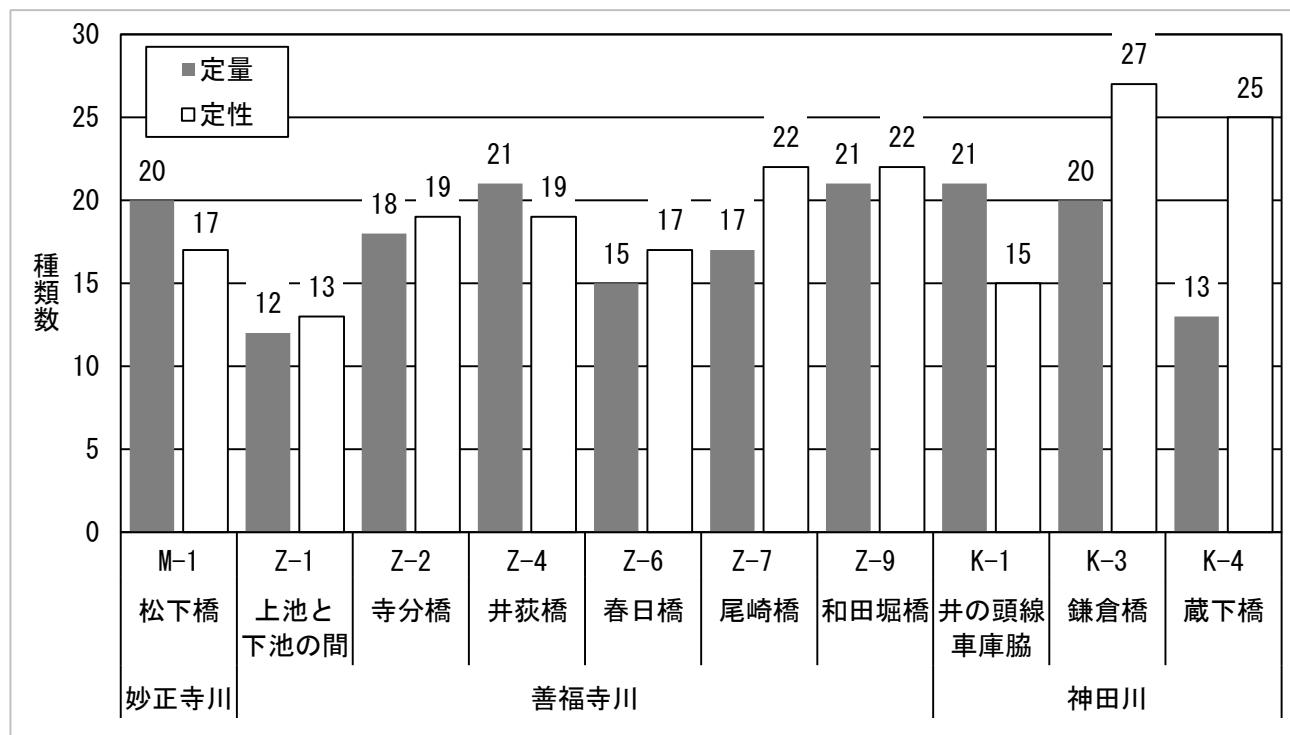
図 III-3(1) 地点別の出現種類数（8月）

8月は、上池と下池の間（Z-1）における確認種数が定量調査、定性調査ともに少なかった。定性調査による確認種数は、善福寺川下流の地点（Z-7、Z-9）や神田川の地点（K-1、K-3、K-4）で多い傾向にあった。

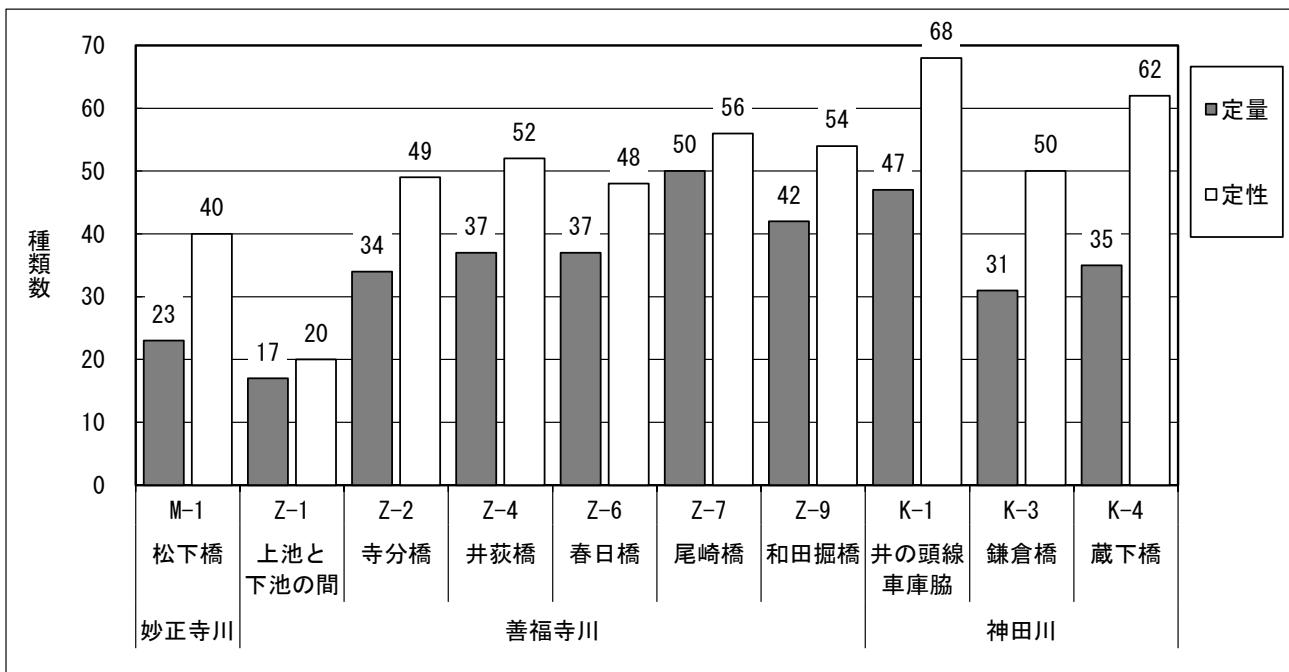
図 III-6(1) 付着藻類の地点別出現種類数(8月)

定量調査の確認種類数は、妙正寺川では 8 月に 23 種に対して 10 月は 15 種であった。善福寺川では 8 月に 17~50 種で、10 月は 15~44 種であった。神田川では 8 月に 31~47 種で、10 月は 23~45 種であった。各河川で 8 月の種数が多い傾向が見られた。

平成 27 (2015) 年の第七次調査では 8 月より 10 月に種数が多くなる傾向が見られた。第七次調査では 10 月調査の約 3 週間前に 31mm/日の降雨 (アメダス練馬観測所) があり、第八次調査では 8 月調査の約 1 週間前に 35mm/日の降雨 (アメダス練馬観測所) があったことから、出水に伴う河川のかく乱による藻類群集の更新が種数の多さに関係していることが推測された。河川における藻類種の増加に、上流側からの移入による集積効果が指摘されており (福嶋 2003)、第八次調査で地点別の種数が 8 月に多い傾向となったのは、出水によるかく乱で上流側からの移入があったためと考えられる。

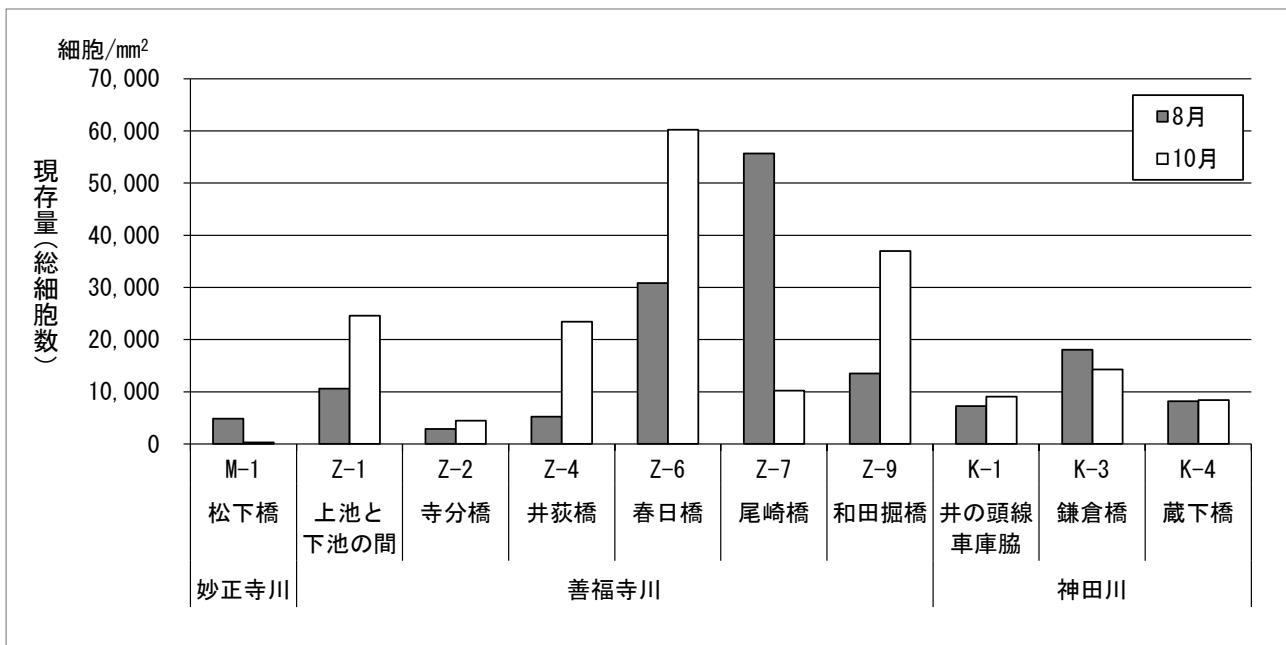
図 III-7 付着藻類の地点別現存量

他の都市河川の事例では、水質が汚濁していた時期に藻類現存量と沈殿量はともに多かったが、水質の回復により減少し、2000 年代中途に藻類現存量は 32,000 細胞/mm<sup>2</sup>程度、沈殿量は 5ml/50cm<sup>2</sup>程度になったことが示されている（福嶋 2007）。それに比べ、本調査の藻類現存量の平均値は小さいが、沈殿量の平均値は大きく、河床に蓄積された有機物などが多いことが認められる。降雨時に合流式下水道に雨水が流入して流量が多くなると、下水道を流れる水とともに有機物などが河川に流れ込み、有機物などの一部は河床に蓄積する。降雨時に河川に蓄積された有機物などが、沈殿物量の多さに関係していると考えられる。

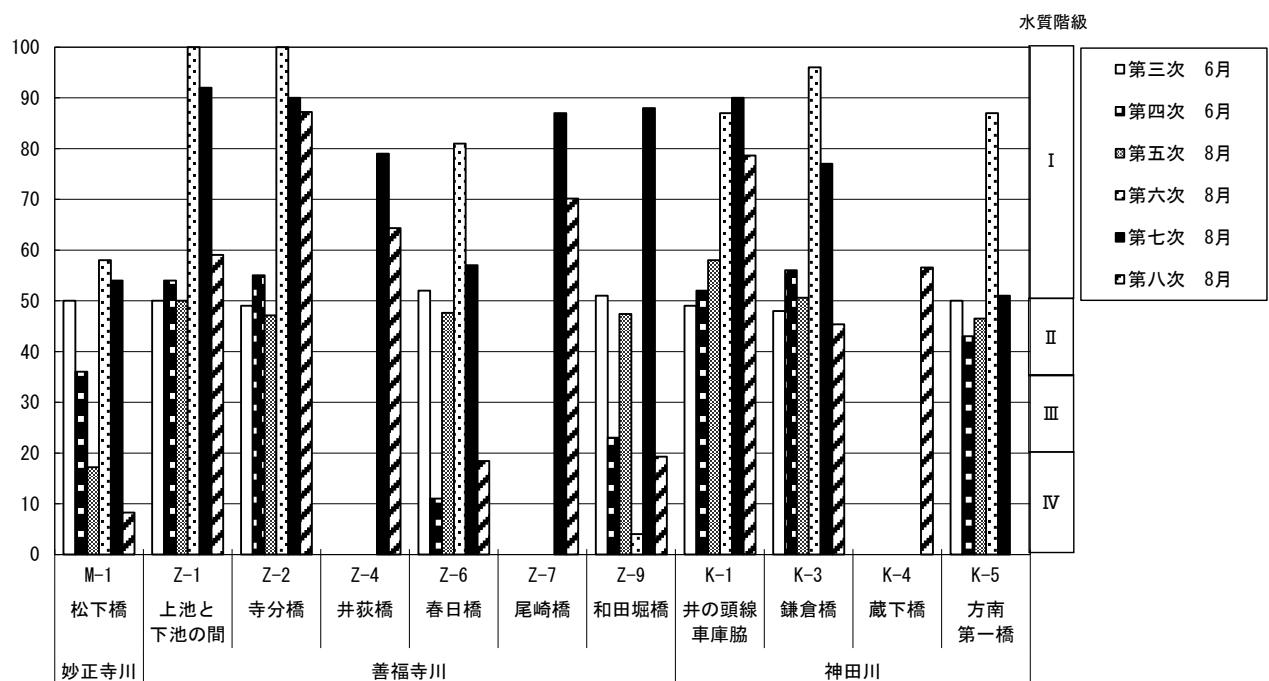
図 III-13(1) 地点別有機汚濁指数 (DAIpo) の経年変化 (6月および8月)

地点別有機汚濁指数 (DAIpo) の経年変化をみると、神田川では第六次調査以降は水質が改善している傾向がみられる。

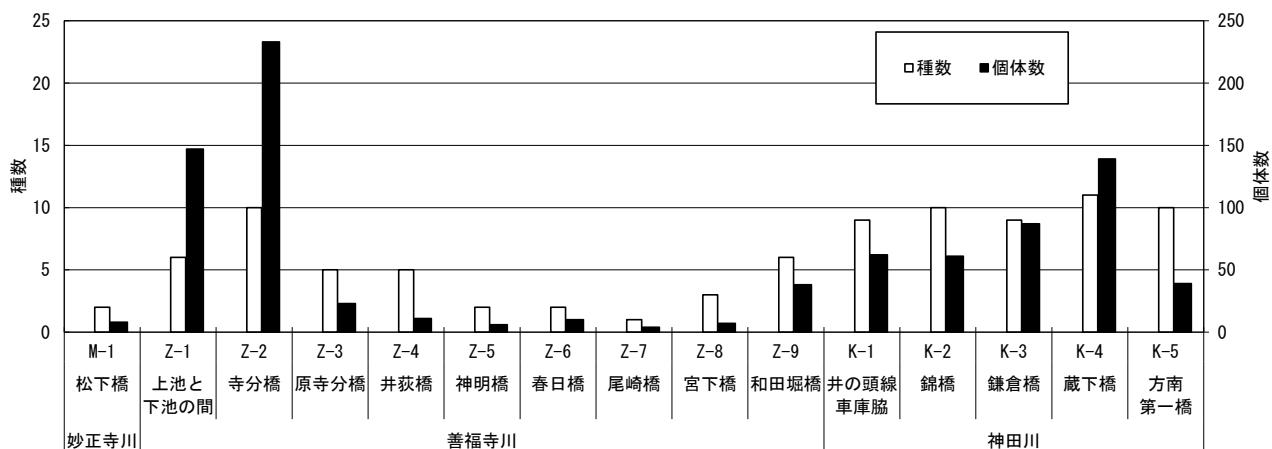
図 III-14 魚類の地点別出現種・個体数

確認種類数は妙正寺川の松下橋 (M-1) および善福寺川中下流部の調査地点 (Z-5～Z-8) で少なく、神田川の調査地点 (K-1～K-5) で多い傾向にあった。

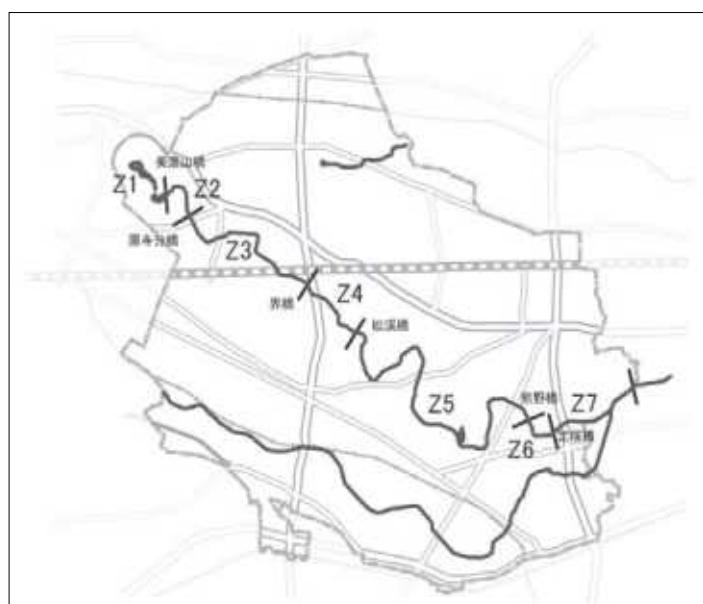
図 III-20 善福寺川の区間区分

善福寺川は、Z1～Z7 の7つに区分されている。護岸の形状は、上・中流部のZ1～Z4 では底面が平坦な形状で側面が直立した護岸であるのに対して、中・下流部のZ5～Z6 では底面の中央が階段状に壅み、側面が傾斜した護岸であり、最下流部のZ7 では底面の中央が壅み、側面が直立した護岸となっている。側道の幅員は、上・中流部のZ1～Z4 では狭い場所が多いのに対して、中・下流部や最下流部のZ5～Z7 ではほとんどが広くなっている。側道の植生は、上・中流部のZ2～Z4 では非常に少なく、中・下流部のZ5～Z6 ではほとんどが高木や低木の植栽があり、最下流部のZ7 ではやや少なくなる。周辺環境は、上・中流部のZ1～Z4 では戸建て住宅や集合住宅であるのに対して、中・下流部のZ5～Z6 ではほとんどが大規模な公園や緑道となっており、最下流部のZ7 は公共施設や住宅となっている。
