校舎配置案ごとの特徴比較表（要点集約版）

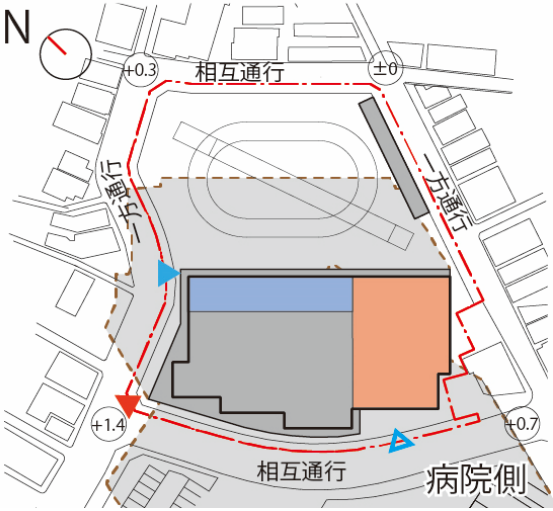
| 校舎配置案 | | | A校舎病院側案 | | B校庭病院側案 | | Cその他 1 | | Dその他 2（1の左右逆） |
|---|---|---|---|---|---|---|---|---|---|
| 校舎環境 | 階数 | ○ | ・5階建て | △ | ・6階建て | ○ | ・5階建て | △ | ・5階建て |
| | ワークスペース | ○ | ・全ての普通教室前に設けることができる。 | ✕ | ・3箇所程度設けることができる。 | ✕ | ・3箇所程度設けることができる。 | ✕ | ・3箇所程度設けることができる。 |
| | 高低差 | ○ | ・校舎と校庭の高低差は最大約50cm。 | △ | ・校舎と校庭の高低差は最大約90cm。 | ○ | ・校舎と校庭の高低差は最大約50cm。 | ○ | ・校舎と校庭の高低差は最大約50cm。 |
| 校庭環境 | 広さ | ○ | ・約2,700㎡ ※現校庭の1.5倍 | △ | ・約2,630㎡ ※現校庭の1.46倍 | ✕ | ・約2,070㎡ ※現校庭の1.15倍 | ✕ | ・約2,250㎡ ※現校庭の1.25倍 |
| | 走路 | ○ | ・100mトラックと50m走路。 | ○ | ・100mトラックと50m走路。 | △ | ・80mトラックと50m走路。 | △ | ・80mトラックと50m走路。 |
| | 日照 | △ | ・冬季、午前中は良。午後にかけて陰る。<br>・春にかけて日照は改善し、15時でも半分程の日照がある。 | △ | ・冬季、常に一部又は概ね全体が陰る。<br>・春にかけて日照は改善し、15時でもほぼ全域で日照がある。 | △ | ・冬季、午前中は良。午後にかけて陰る。<br>・春にかけて日照は改善するが、15時の日照は1/3程度。 | △ | ・冬季、常に一部又は概ね全体が陰る。<br>・春にかけて日照は改善し、15時でも2/3以上日照がある。 |
| | 日影 | ○ | ・冬季 朝に北西の一部住居以外ほとんど影がかからない。 | ✕ | ・冬季 北西から影がかかり、夕方の北東は広範囲にかかる。 | △ | ・冬季 北西から北東にかけて影がかかる。 | ✕ | ・冬季 北西の一部と、夕方に北東に長く影がかかる。 |
| 近隣環境 | 校舎からの音 | ○ | ・住居に面する教室が少なく音の影響が少ない。<br>特別教室は病院側。 | ✕ | ・広く教室が住居に面するため音量のある活動は配慮を要する。<br>・給食調理室の運用にも住居への配慮が必要。 | △ | ・北住居側に教室があり、廊下での音量のある活動は配慮を要する。 | △ | ・東住居側に教室があり、廊下での音量のある活動は配慮を要する。 |
| | 校庭からの音・砂埃 | ✕ | ・3方に漏れやすい。 | △ | ・2方に漏れやすい。<br>・病院棟の反響に配慮を要する。 | △ | ・2方に漏れやすい。 | △ | ・2方に漏れやすい。 |
| | 街との関わり | ○ | ・正門前にまちかど広場を設置できる。 | △ | ・校庭の段差があり、正門前に広場を設けるスペースがない。 | ○ | ・正門前にまちかど広場を設置できる。 | △ | ・正門前が校庭に近く広場を設けるスペースがない。 |
| 防災 | 浸水対策 | ○ | ・想定浸水深からみて高い地盤側を中心に校舎を建てて対策。 | ✕ | ・校舎1階が想定浸水深よりかなり低く、止水板等による対策が必要。 | ○ | ・想定浸水深からみて高い地盤側から低い位置にかけて校舎を建てるが、高い面に校舎1階を合わせて対策。 | ○ | ・想定浸水深からみて高い地盤側から低い位置にかけて校舎を建てるが、高い面に校舎1階を合わせて対策。 |
