# B案

## 資料 4-B

1階平面図兼配置図

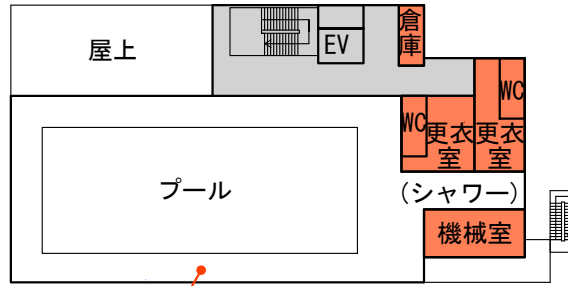
日影規制対応のため  
プールは5階の上に配置

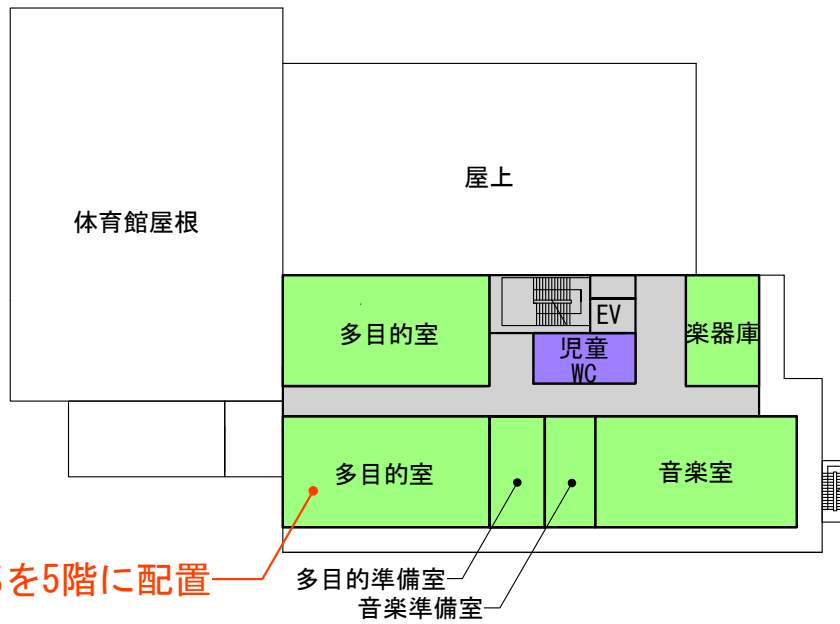
特別教室の一部を5階に配置

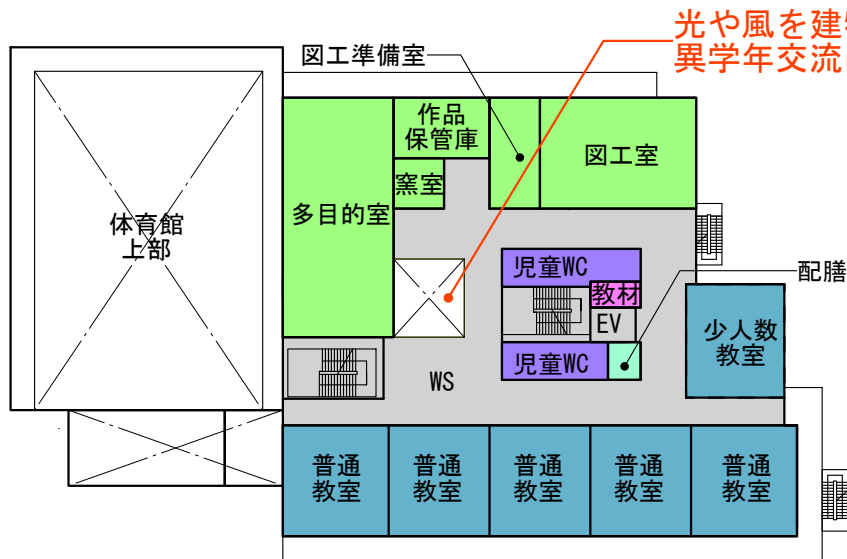
光や風を建物奥まで届け、  
異学年交流にも寄与する吹抜

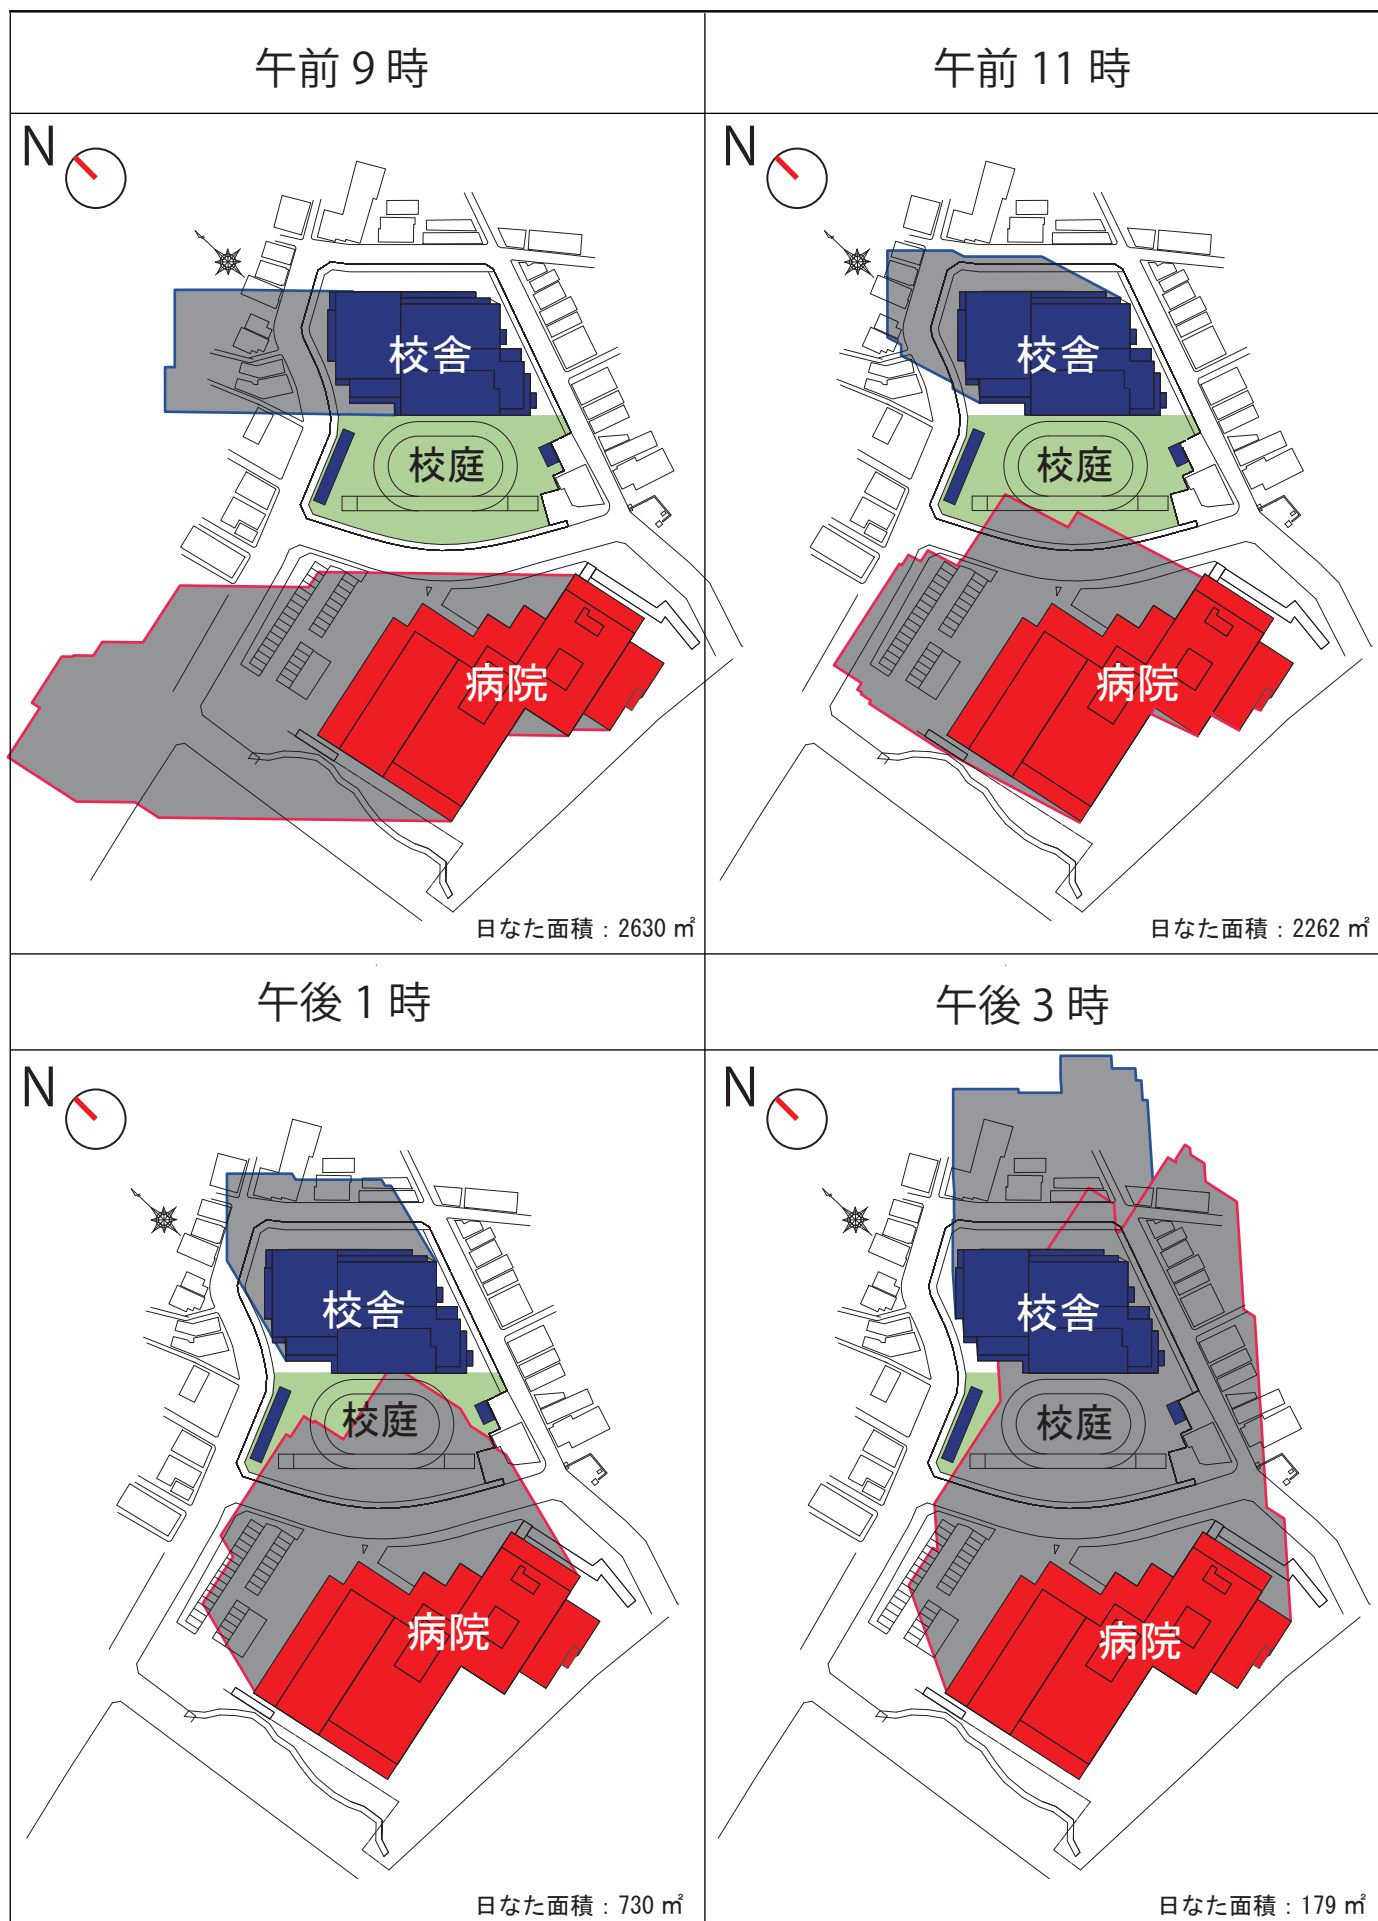
# B案 冬至日による日影比較図

※一般的な時刻日影8時～16時の内、小学校の授業時間帯の代表的な日影を試算し、地盤面は小学校の1FLをGL±0と設定して検討しています。  
 ※本図面は検討段階のものであり、各種手続き・届出等により変更となる可能性があります。

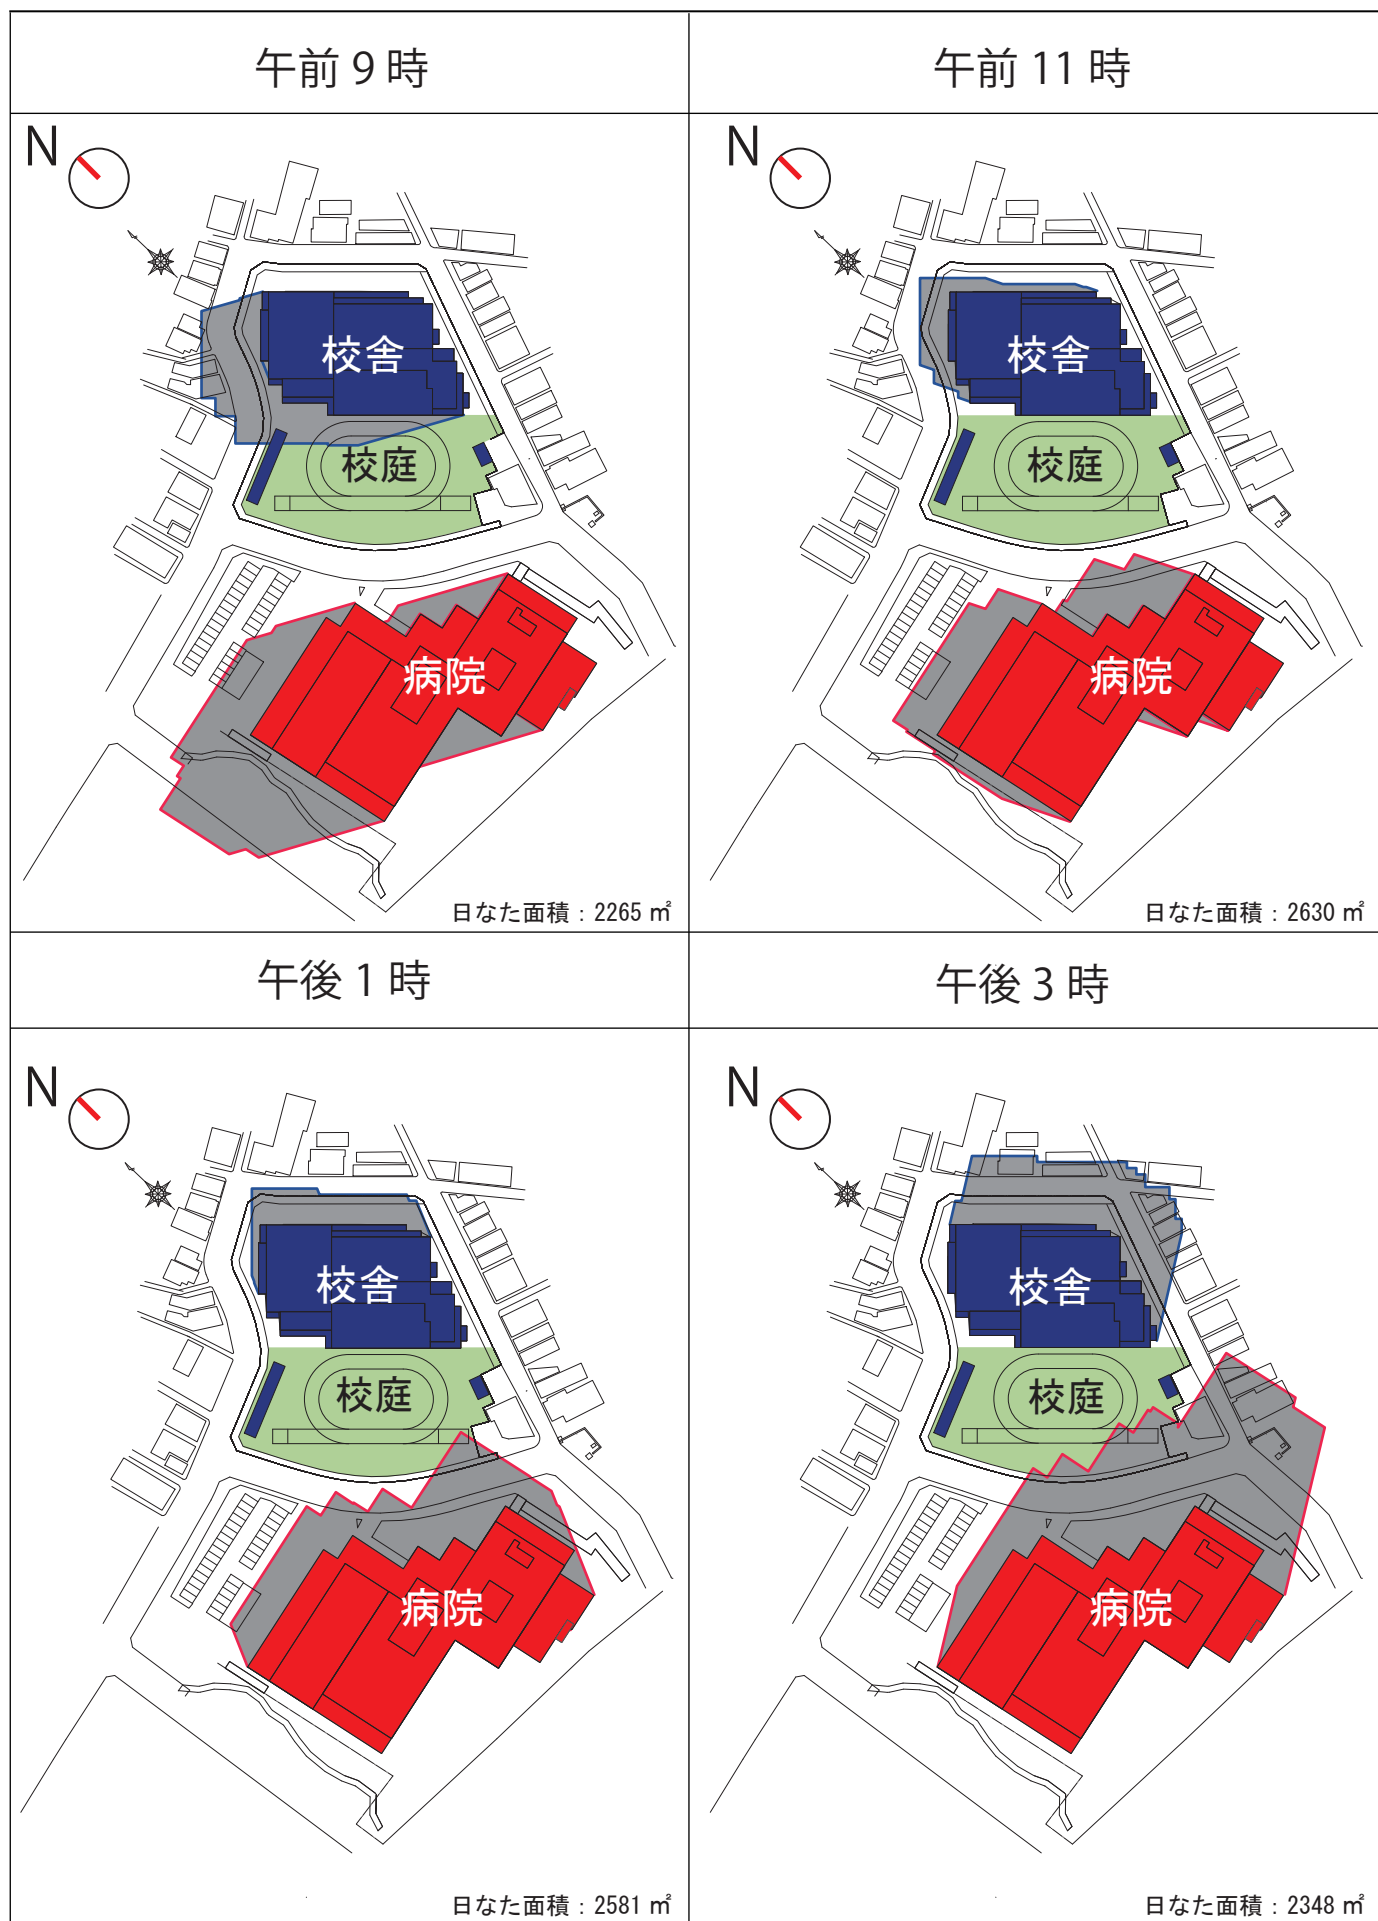
# B案 春分/秋分日による日影比較図

※一般的な時刻日影8時～16時の内、小学校の授業時間帯の代表的な日影を試算し、地盤面は小学校の1FLをGL±0と設定して検討しています。  
 ※本図面は検討段階のものであり、各種手続き・届出等により変更となる可能性があります。

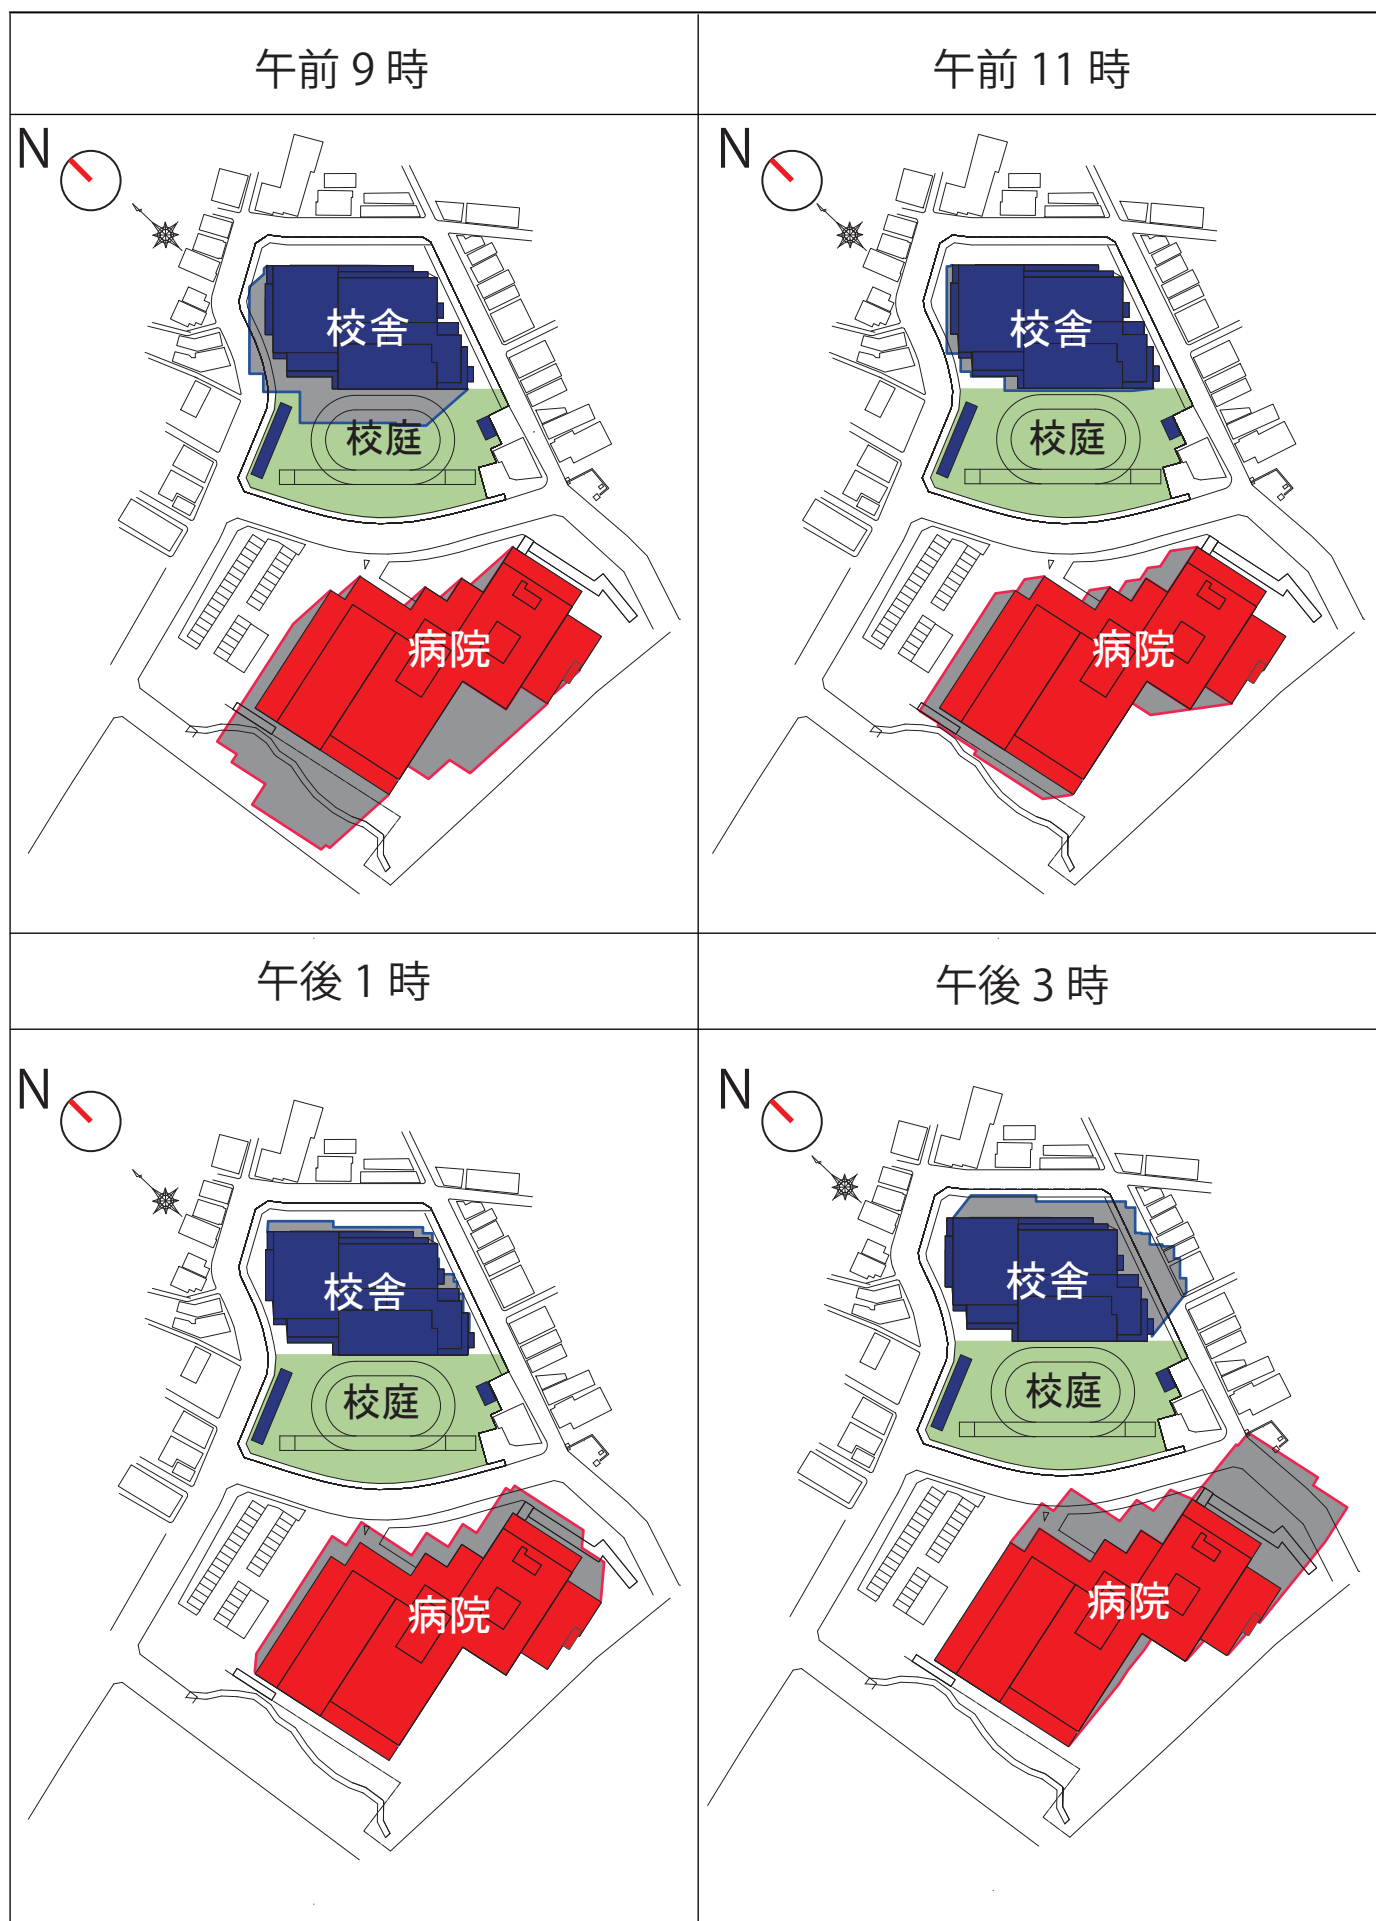
## B案 夏至日による日影比較図

※一般的な時刻日影8時～16時の内、小学校の授業時間帯の代表的な日影を試算し、地盤面は小学校の1FLをGL±0と設定して検討しています。  
 ※本図面は検討段階のものであり、各種手続き・届出等により変更となる可能性があります。
