# 資料編

- ・建物基本図 整備平面図、立面図、断面図、屋根伏図
- ・現状配置図(推定建物範囲＋発掘調査図、整備計画図)
- ・現状と近衛時代の平面図との重ね図
- ・史跡内の主な構成要素(「荻外荘保存活用計画」より抜粋)
- ・敷地及び建物変遷図
- ・ボーリング調査結果

印刷物名称 (仮称) 荻外荘公園整備基本計画  
令和2年度版  
令和2年8月発行  
編集・発行 杉並区都市整備部みどり公園課  
〒166-8570 杉並区阿佐谷南一丁目15番1号  
TEL (03) 3312-2111(代)

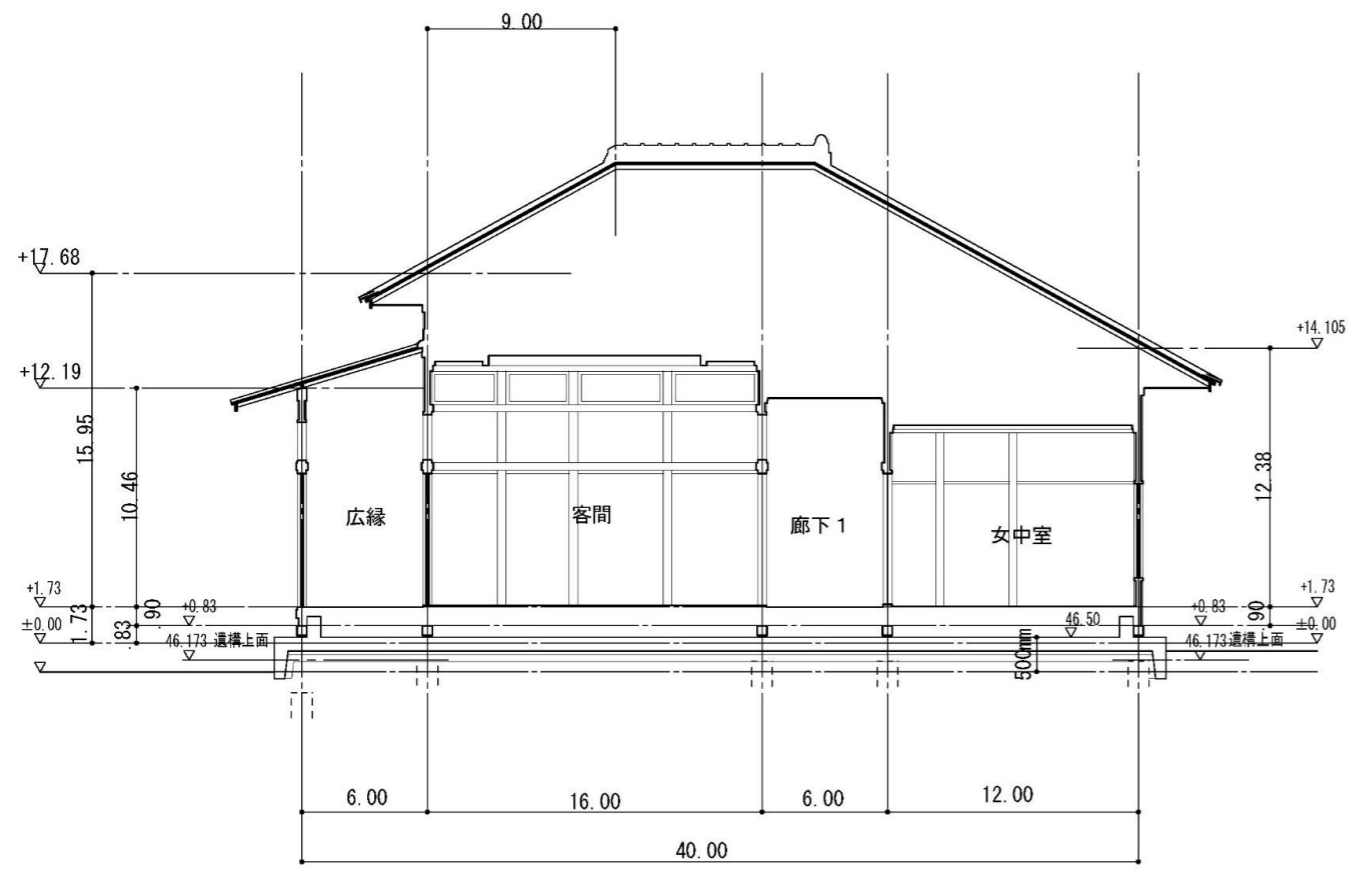
■ 荻外荘 客間～女中室 耐圧盤案A 断面図 S 1:100

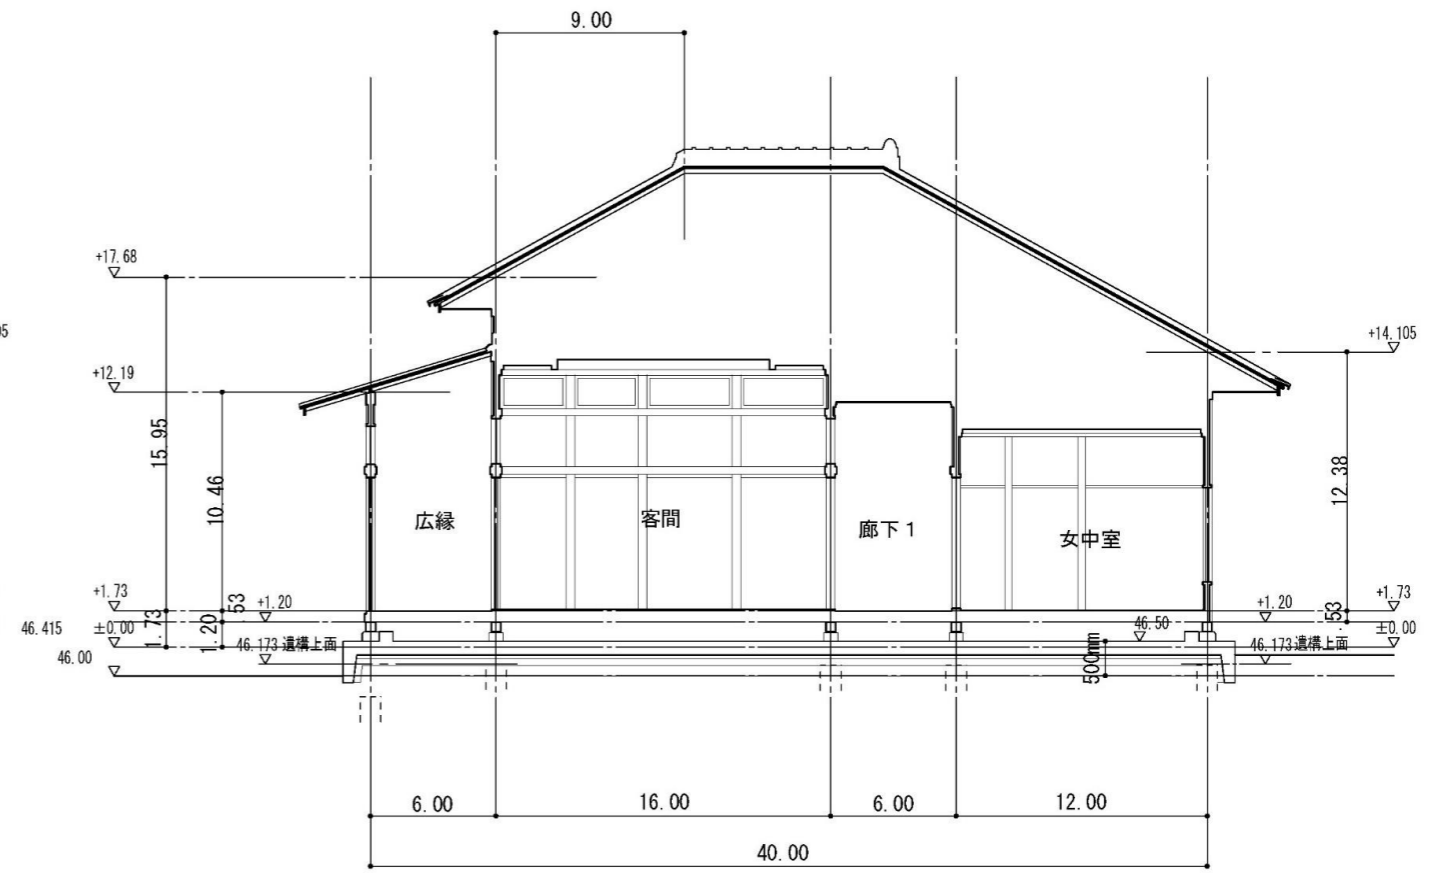
■ 荻外荘 客間～女中室 耐圧盤案B 断面図 S 1:100

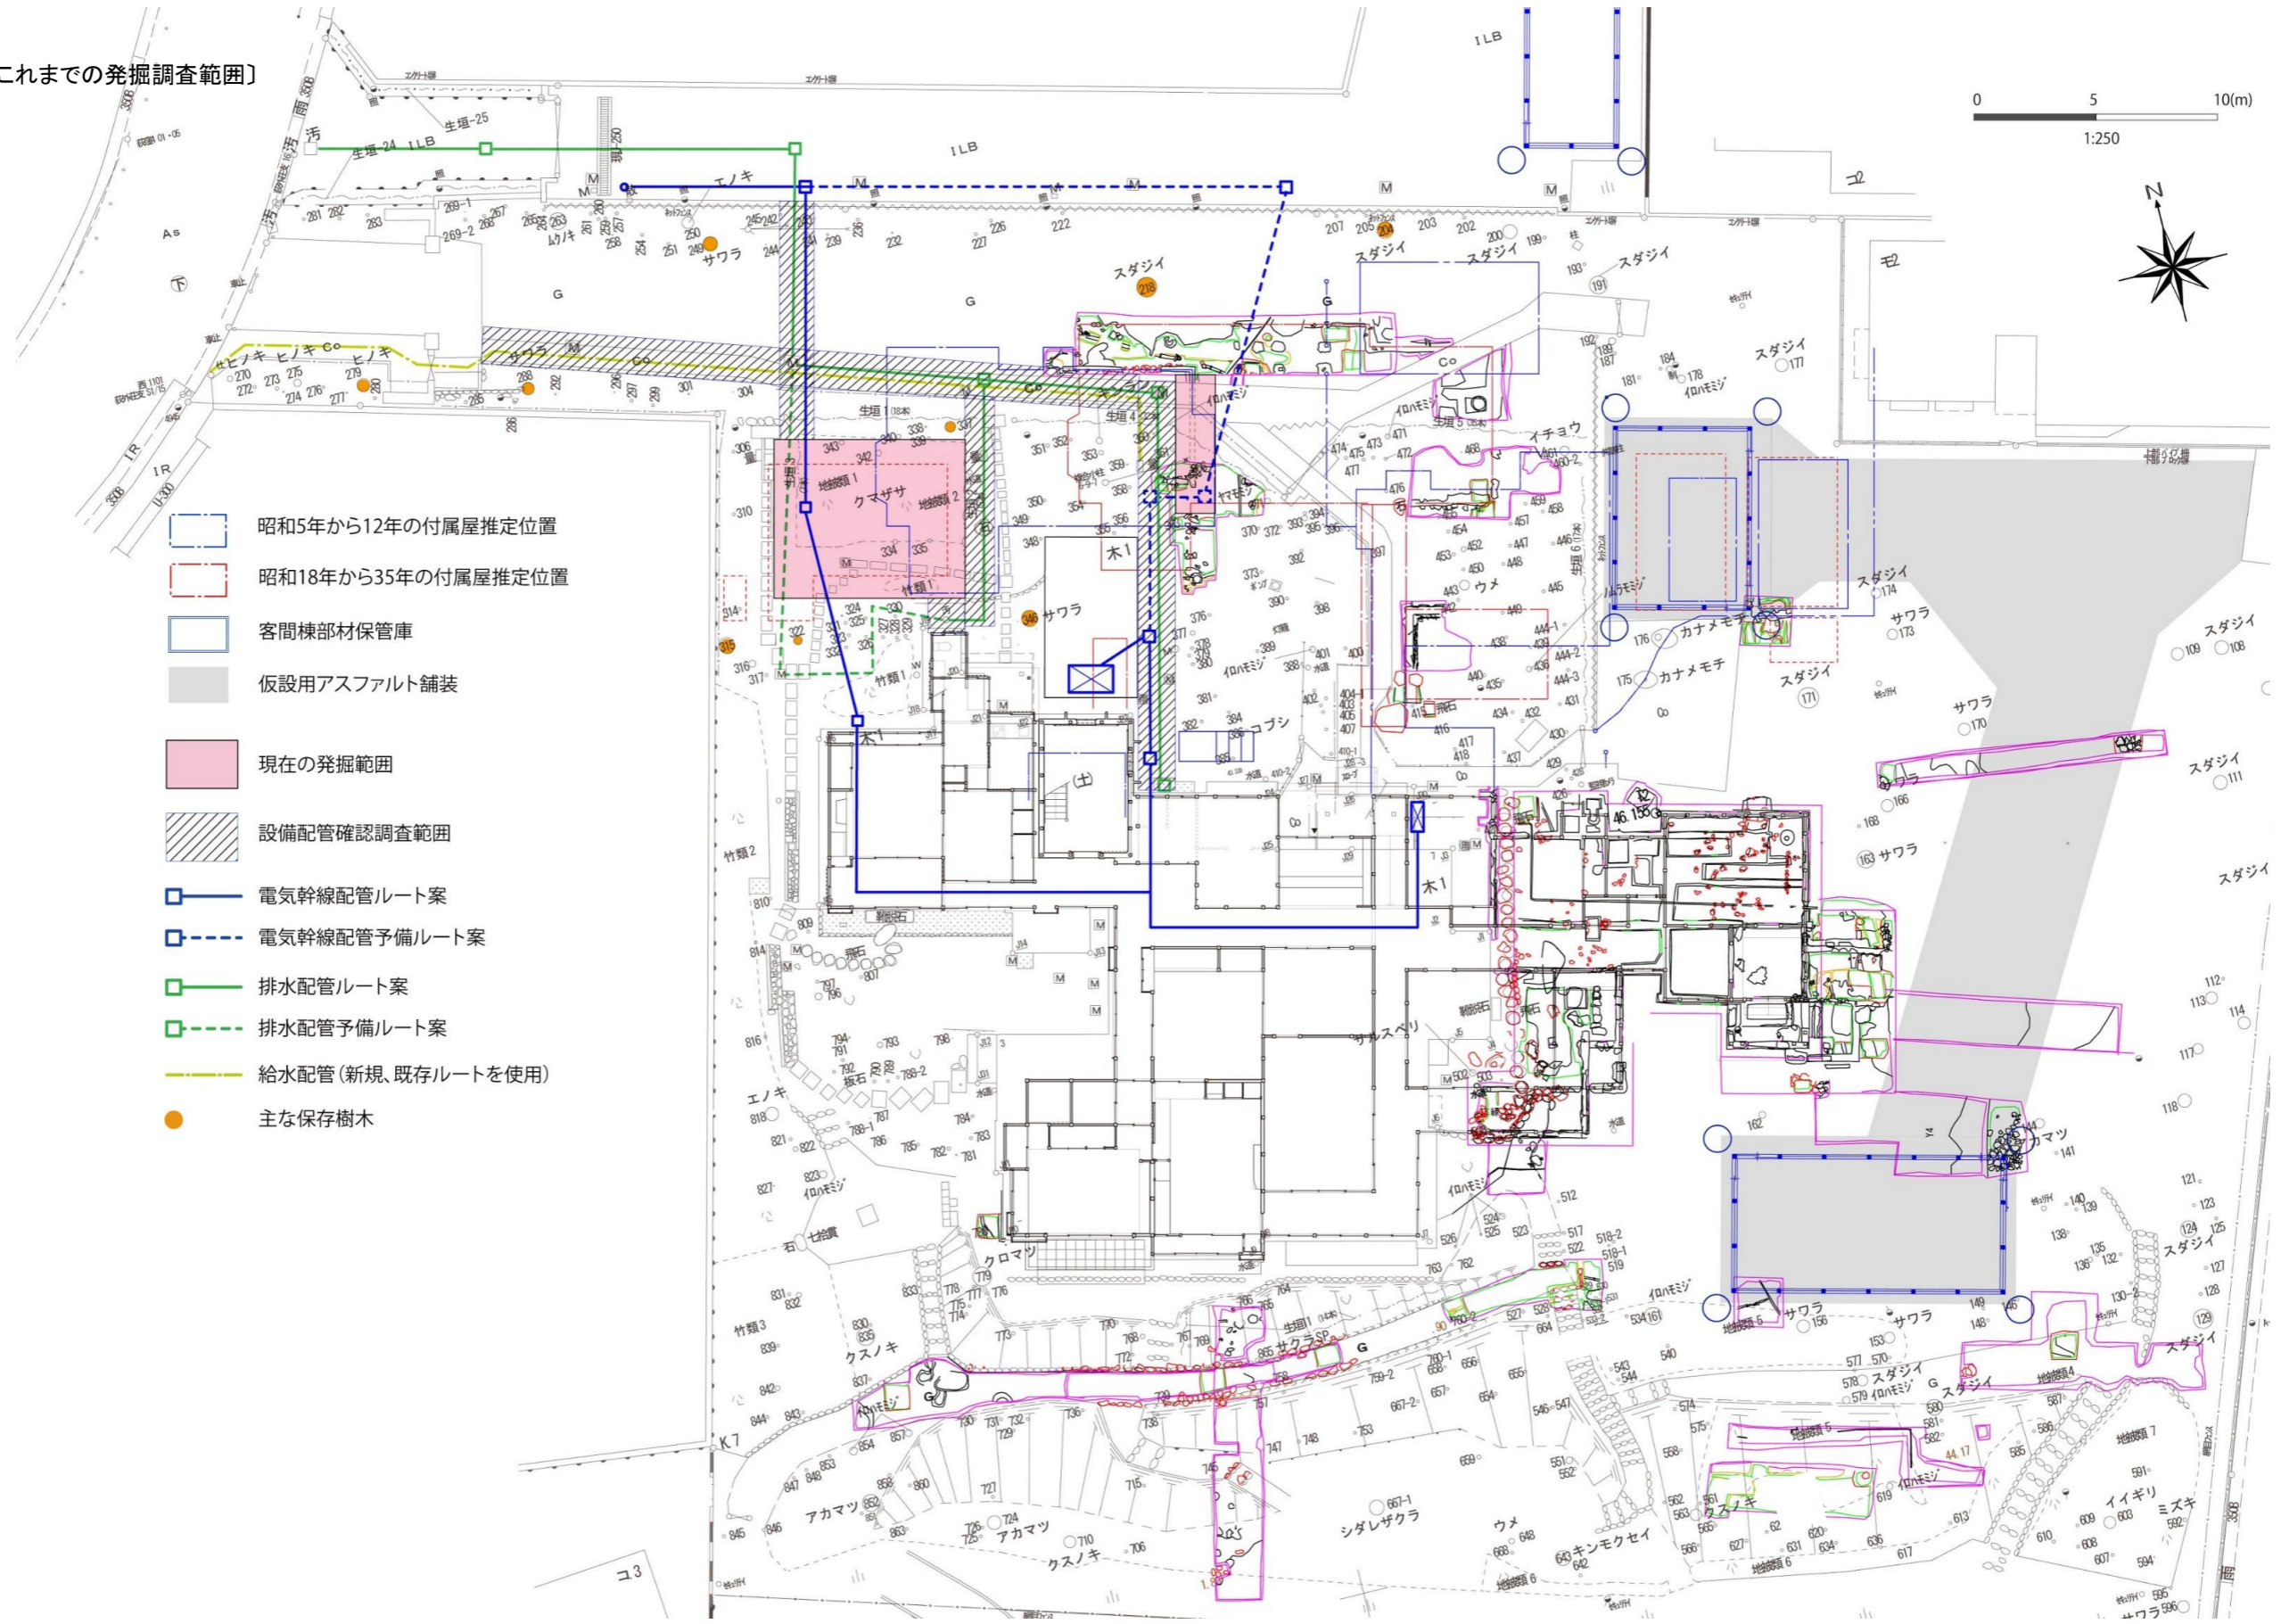
【これまでの発掘調査範囲】

昭和5年から12年の付属屋推定位置
-   昭和18年から35年の付属屋推定位置
-

客間棟部材保管庫
-

仮設用アスファルト舗装
-

現在の発掘範囲
-

設備配管確認調査範囲
-

電気幹線配管ルート案
-

電気幹線配管予備ルート案
-

排水配管ルート案
-

排水配管予備ルート案
-

給水配管(新規、既存ルートを使用)
-

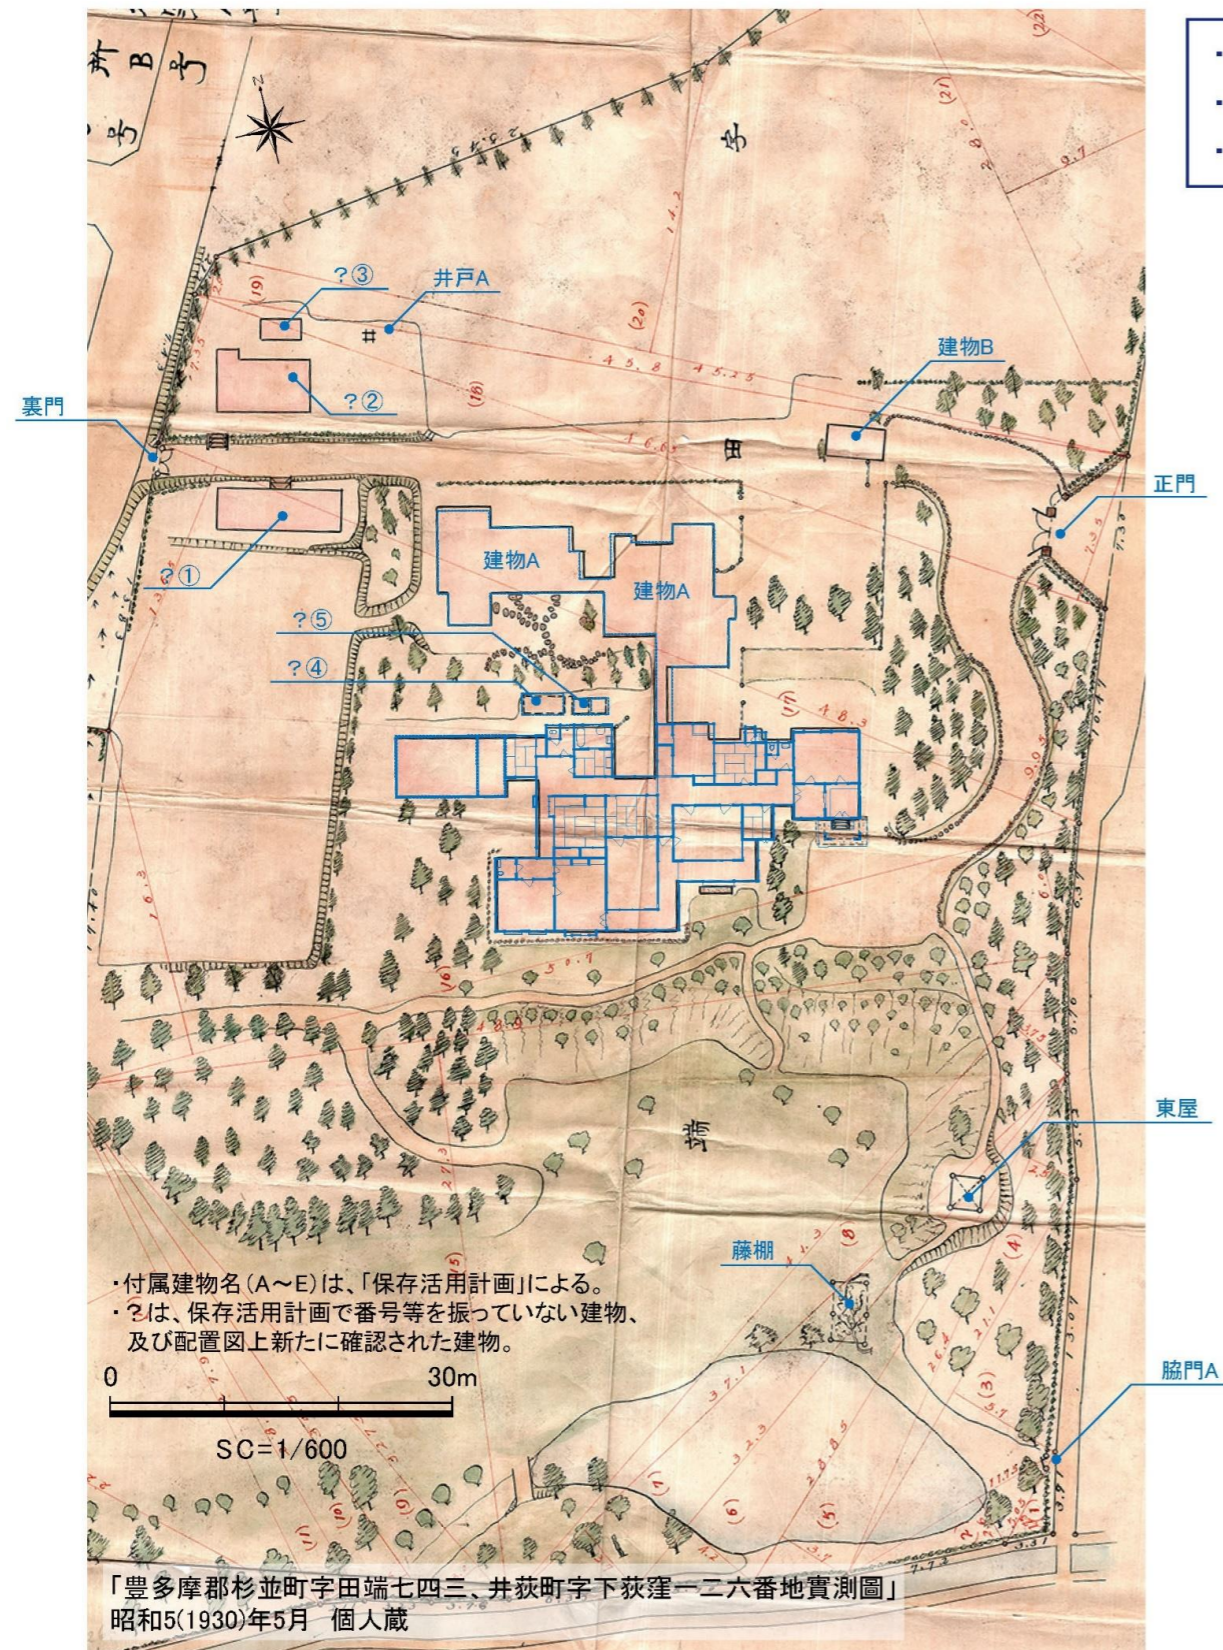
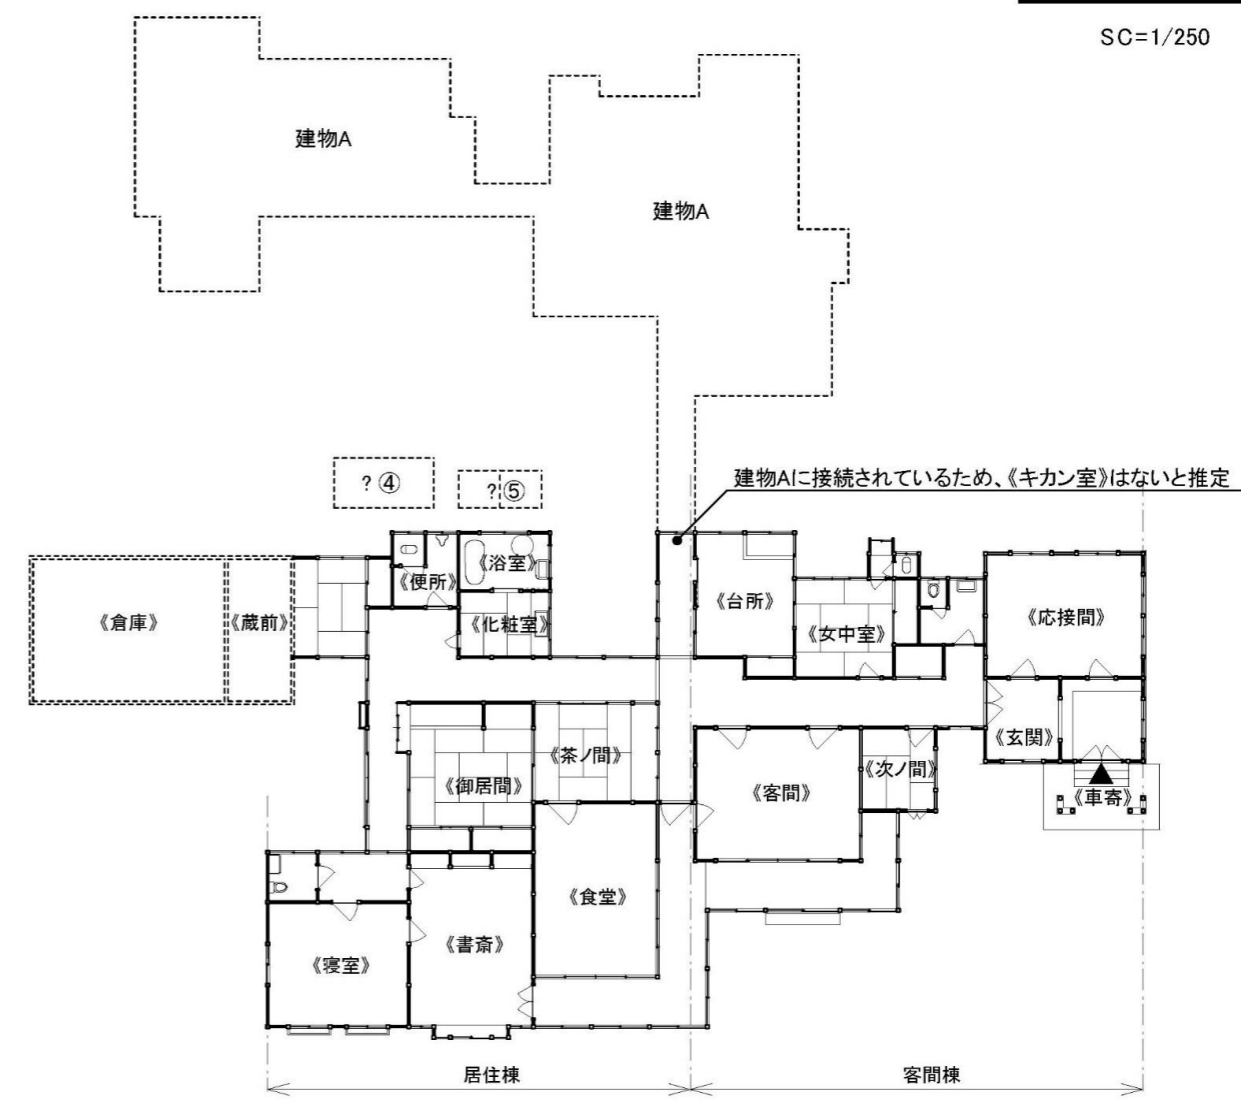
敷地及び平面図の変遷 第Ⅰ期 昭和2(1927)年～5(1930)年

- ・ 建物は昭和2年に上棟し、3年末頃完成したとされる。
- ・ 北側の附属屋（建物A）なども同時期に完成していたと推定される。
- ・ 平面図は伊東忠太による設計図面であるが、竣工図は確認されていない。

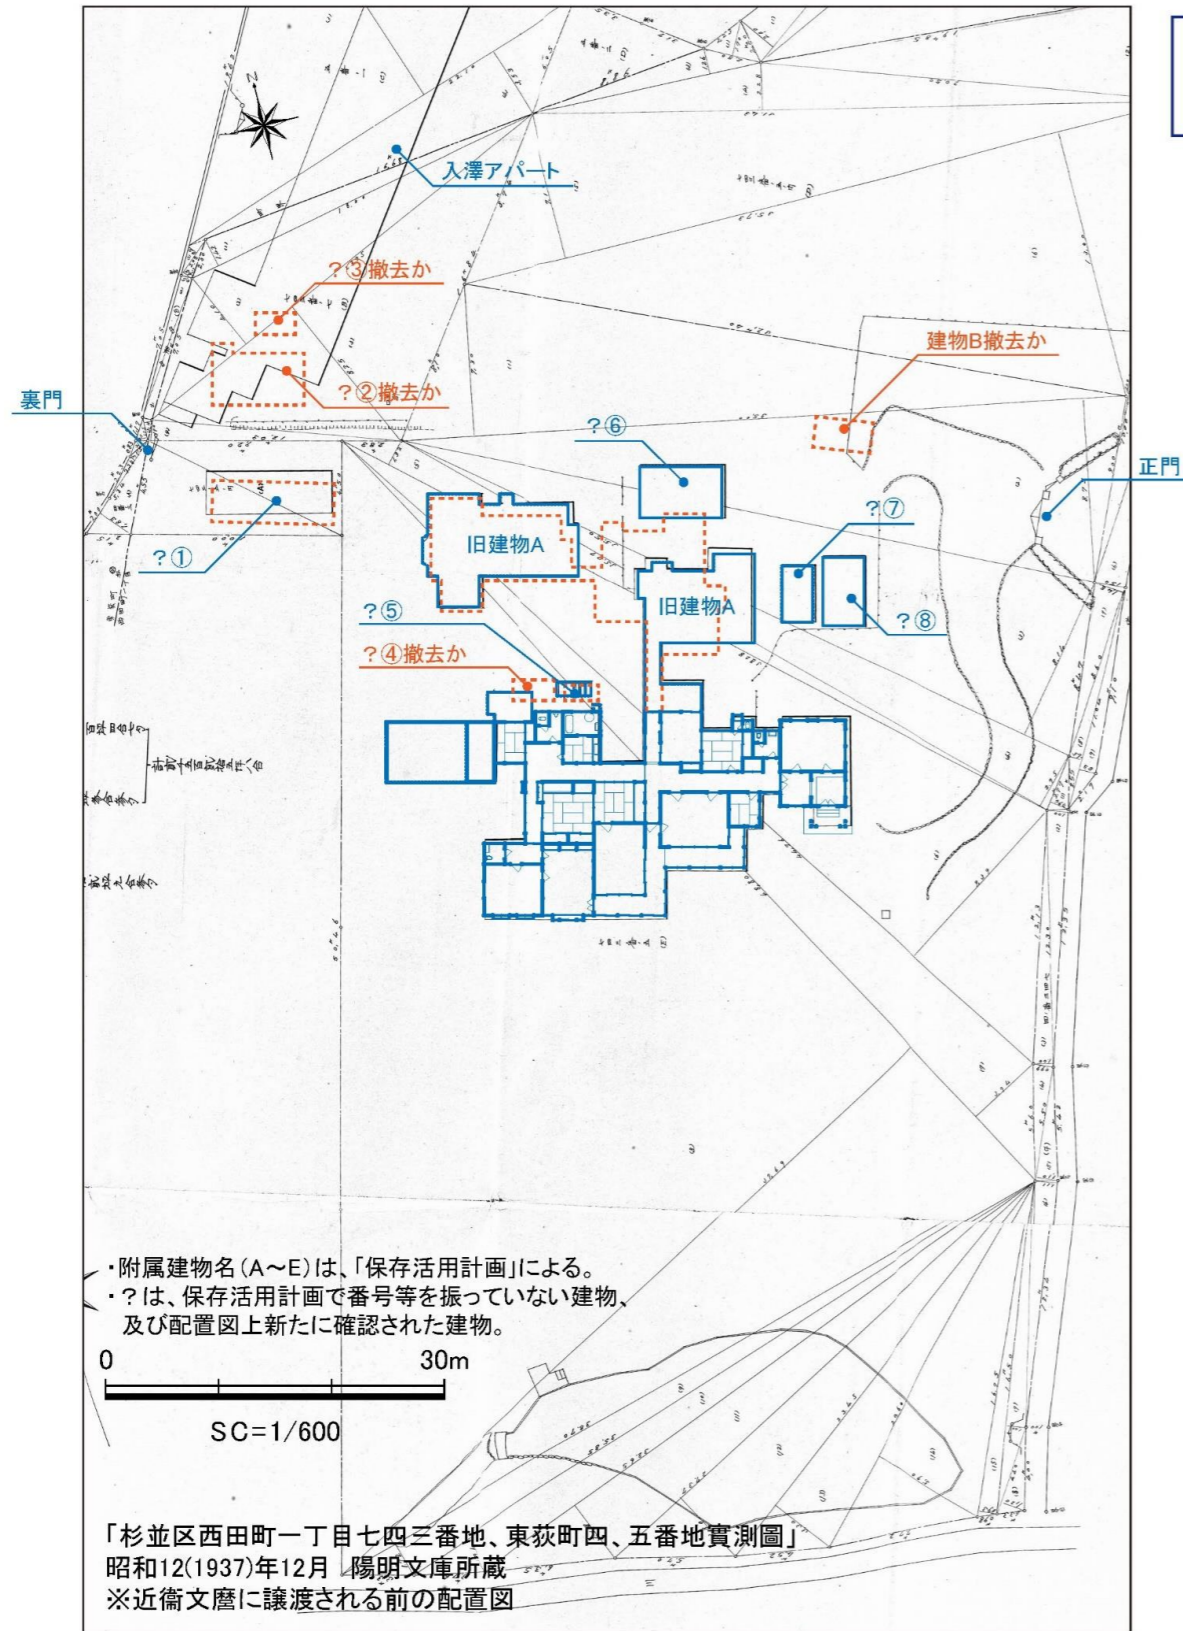
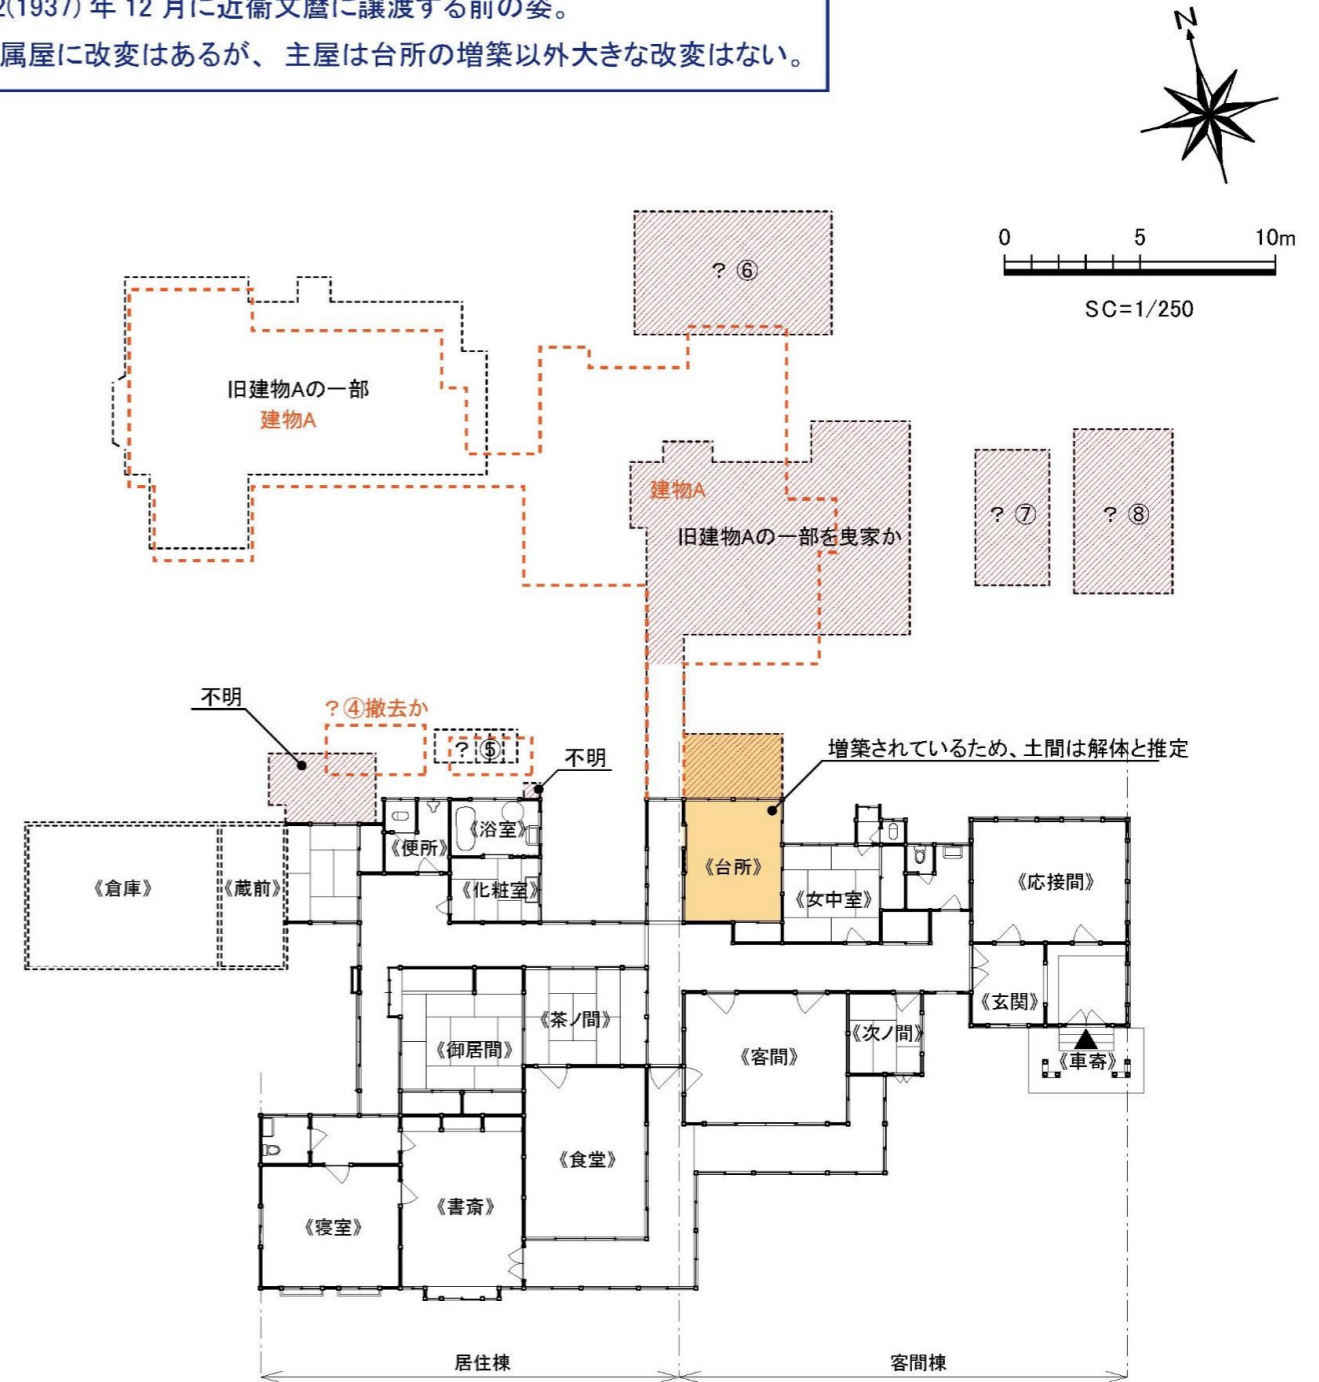
敷地及び平面図の変遷 第Ⅱ期 昭和5(1930)年～12(1937)年頃

・昭和12(1937)年12月に近衛文麿に譲渡する前の姿。  
 ・北側附属屋に改変はあるが、主屋は台所の増築以外大きな改変はない。

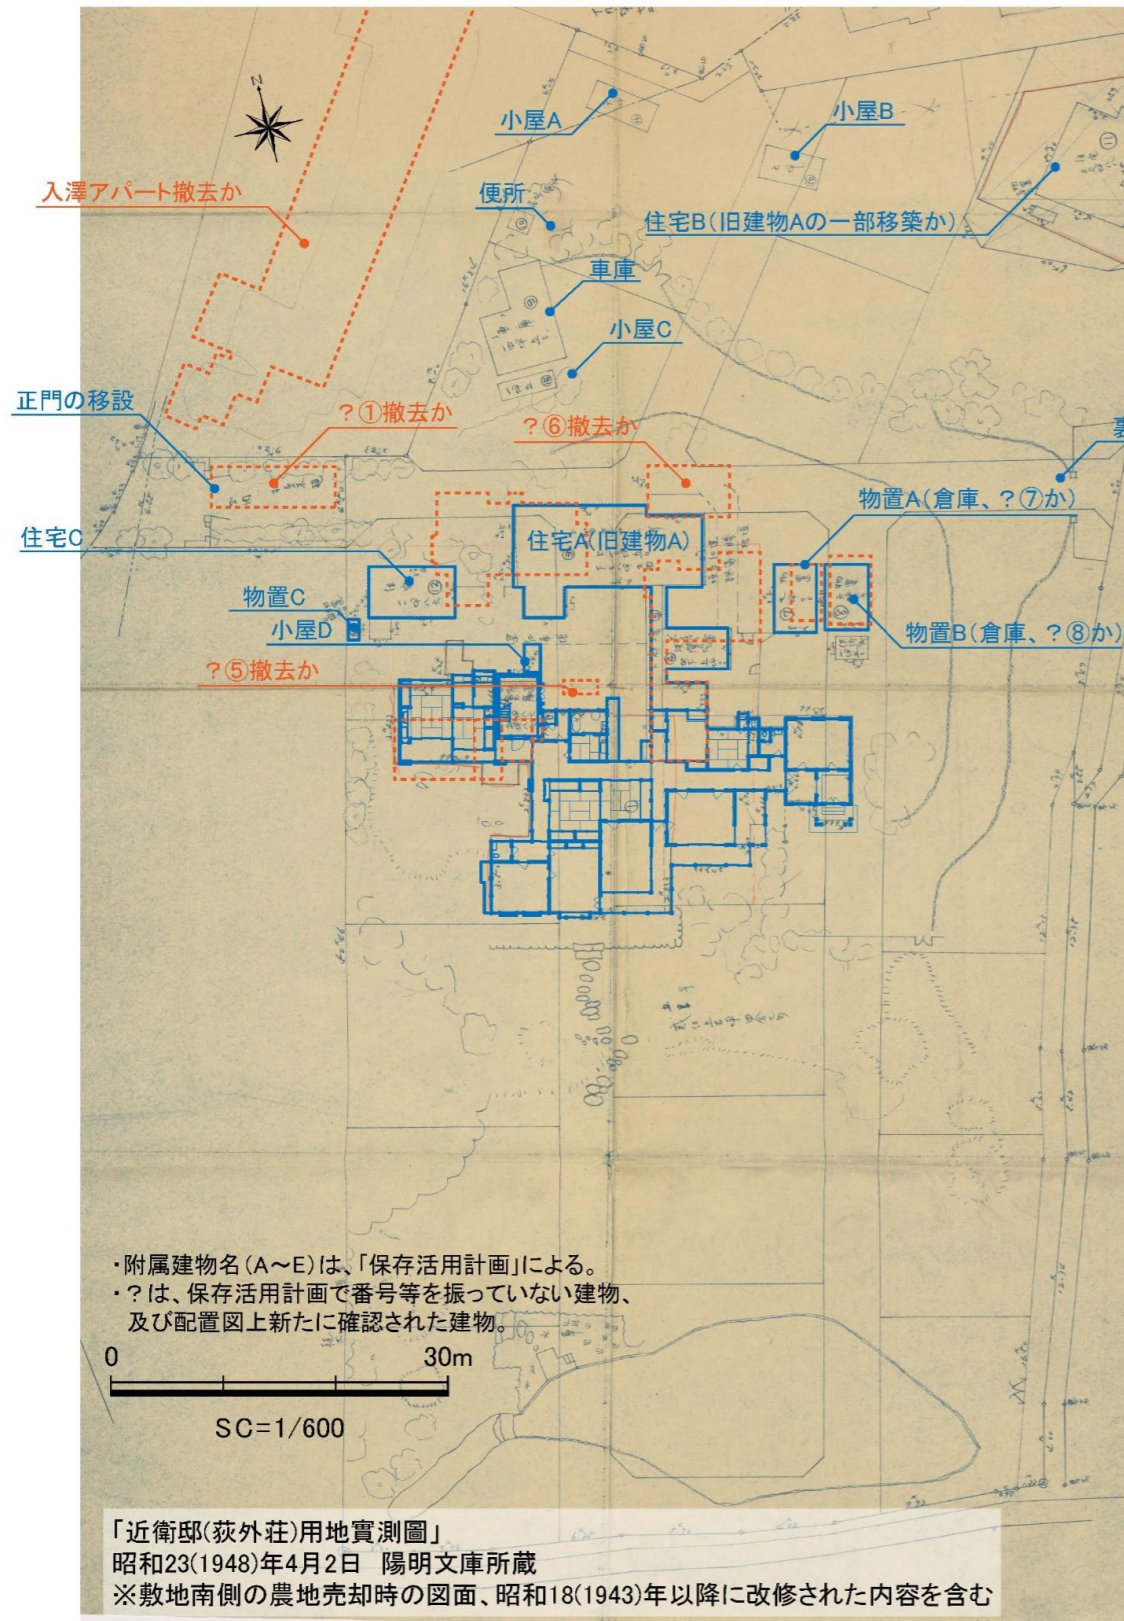
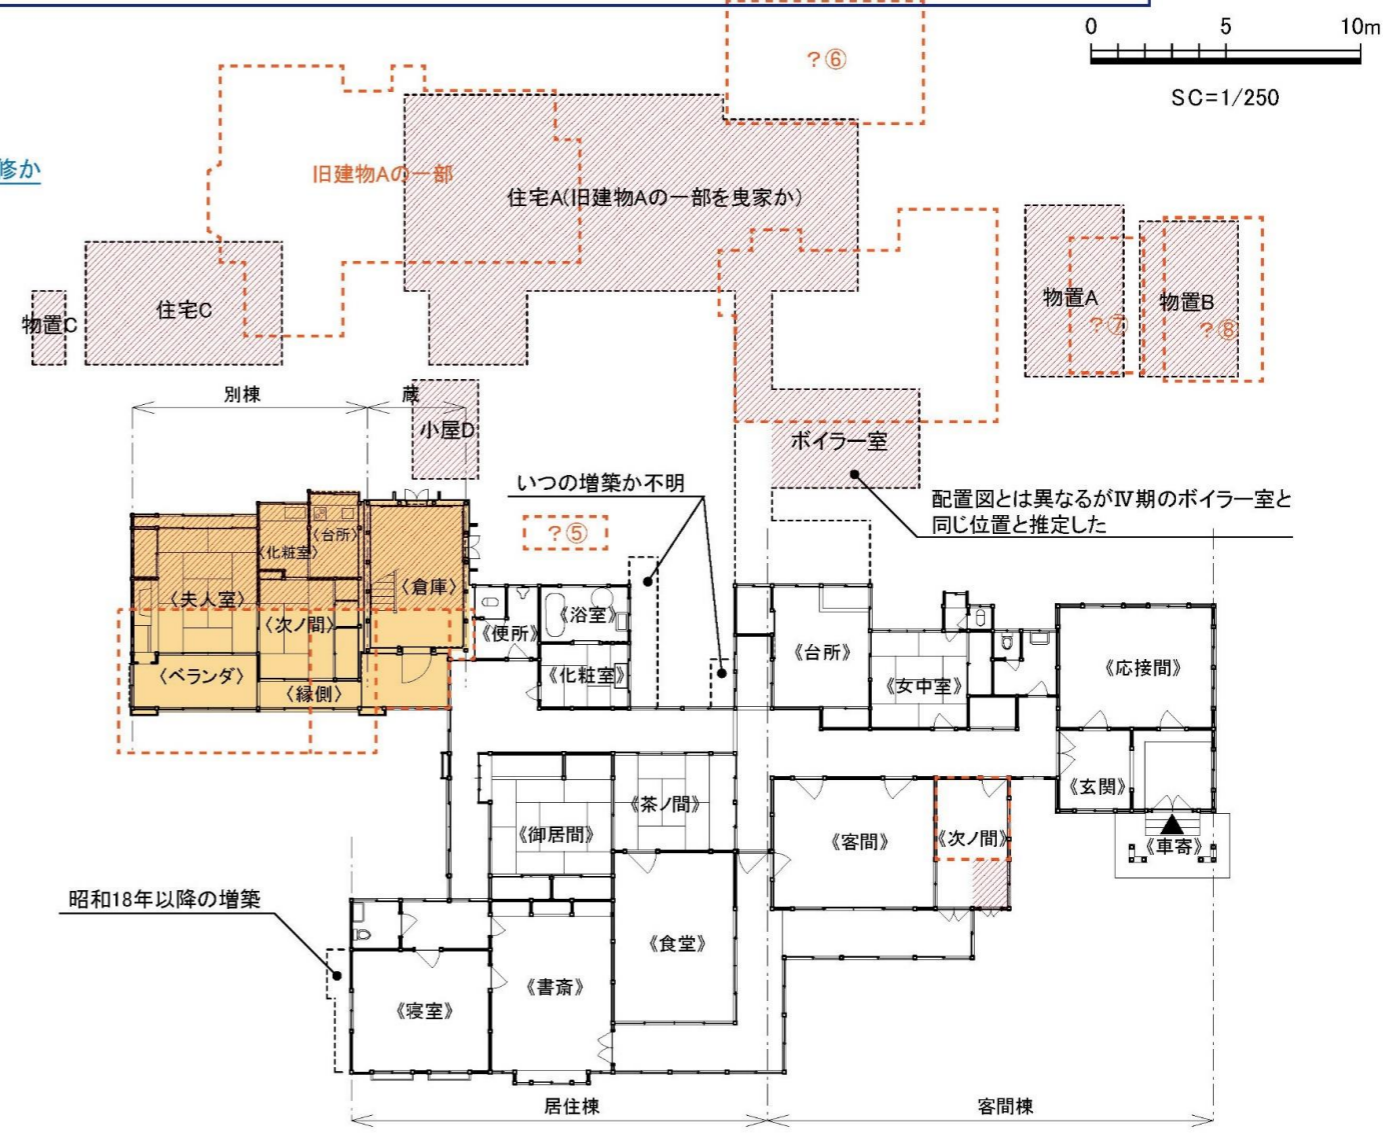
敷地及び平面図の変遷 第三期 昭和13(1938)年～16(1941)年頃

- ・昭和12(1937)年12月に近衛文麿が荻外荘を購入。
- ・昭和13(1938)年～15(1940)年頃に西側別棟が完成。
- ・北側の附属屋を曳家し、昭和13(1938)年に表門を西側に移設している。
- ・設備工事ほか、建物の増改築が行われている。
- ・政治会談が客間で行われていた時期。

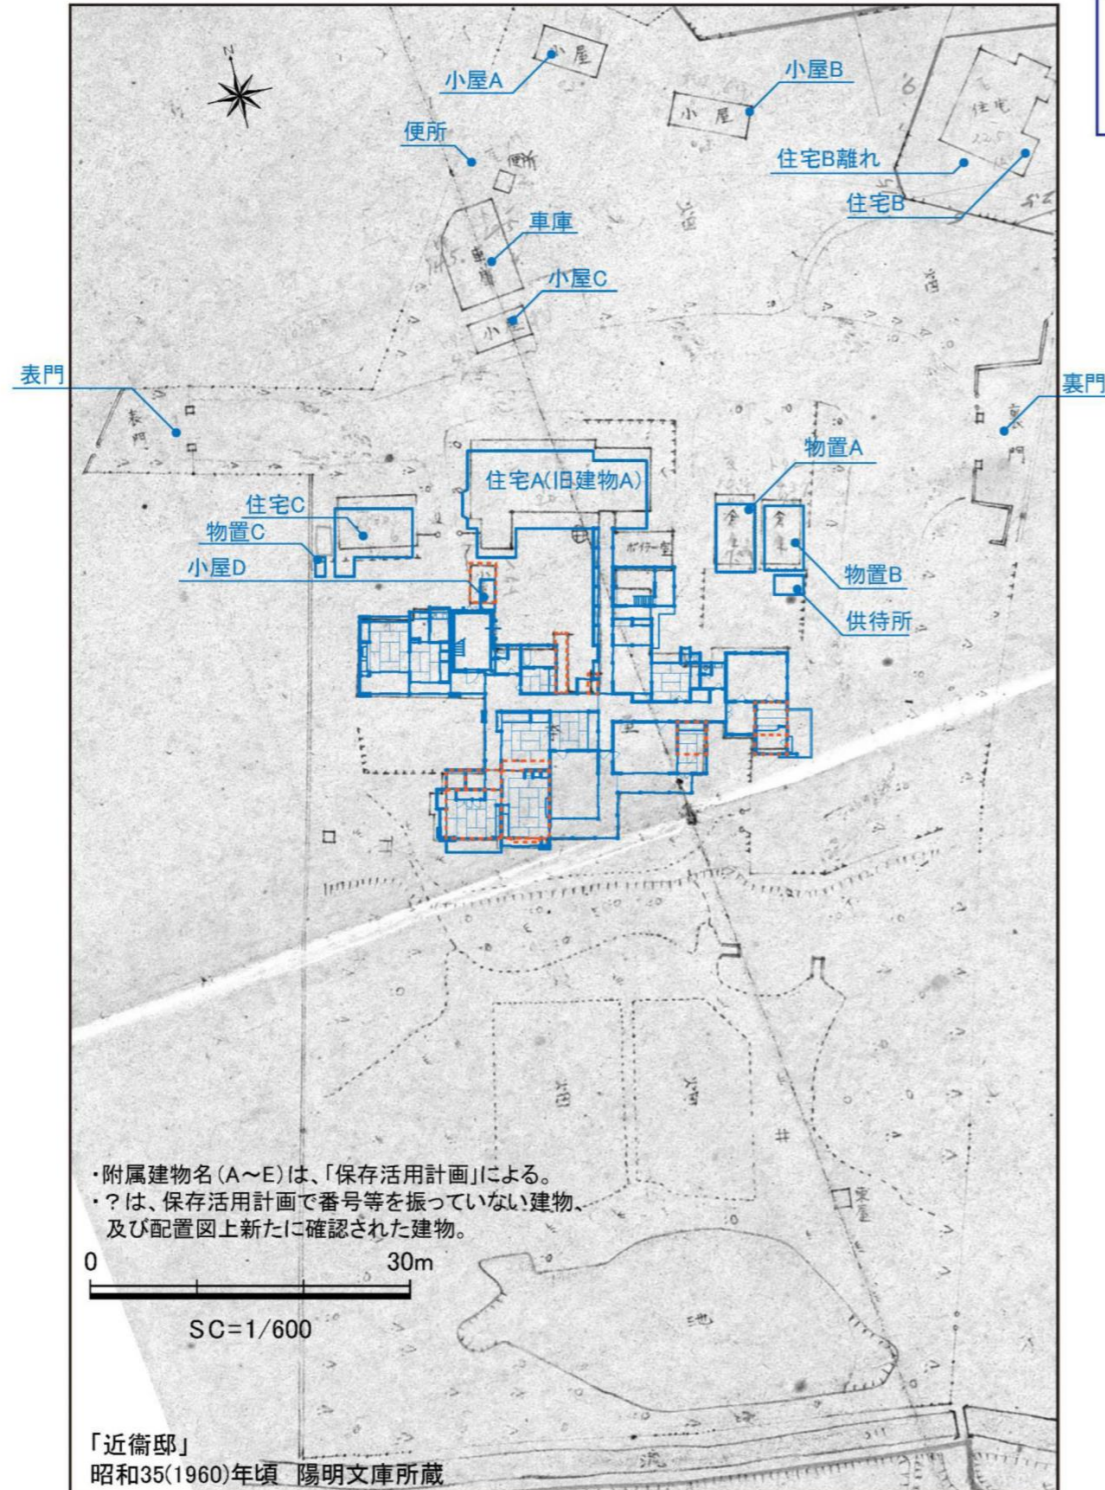
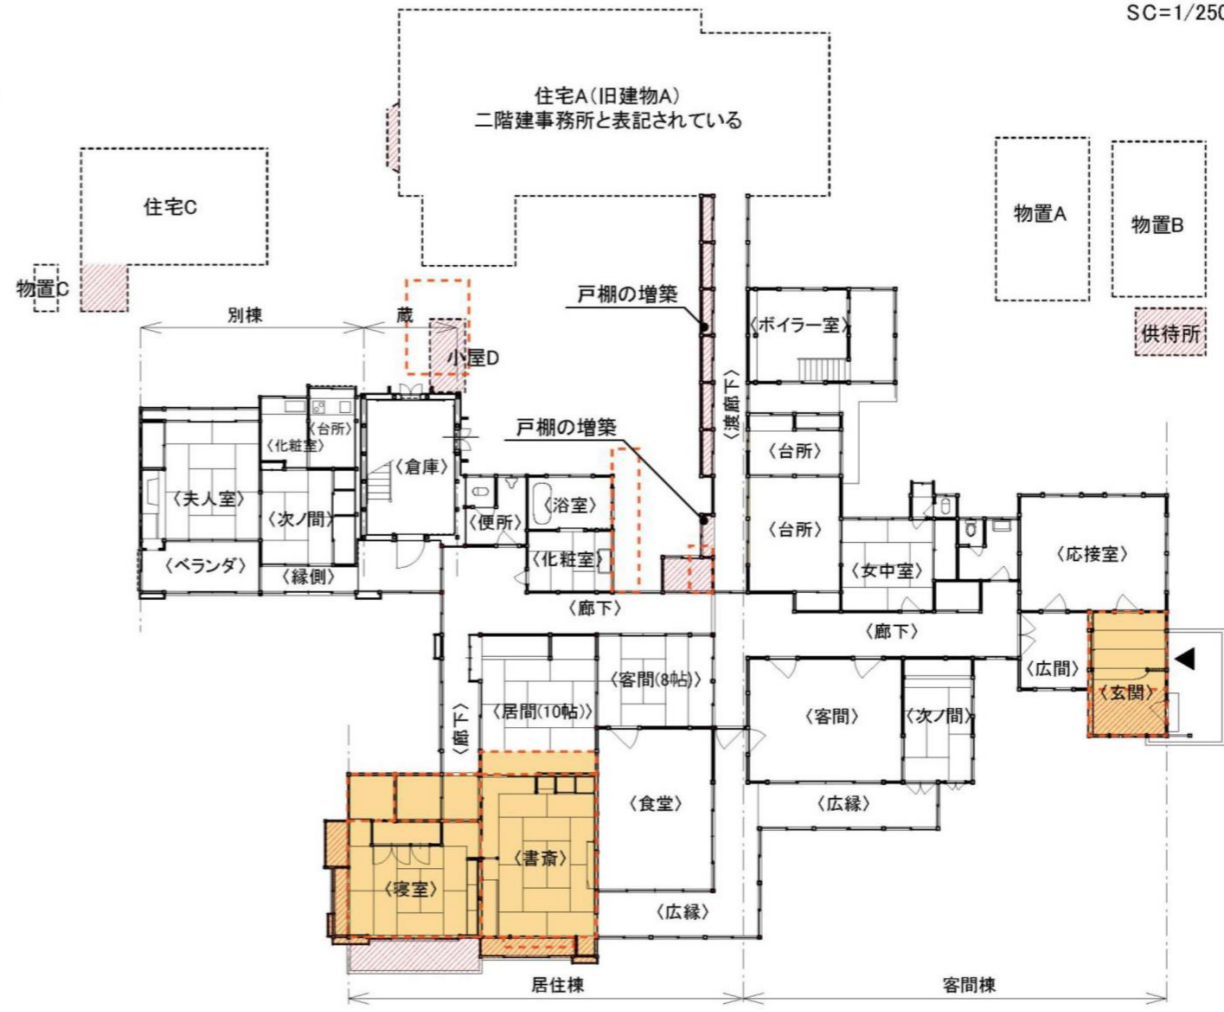
敷地及び平面図の変遷 第四期 昭和18(1943)年～35(1960)年頃

・昭和18(1943)年頃に書斎・寝室・玄関などの改修が行われる。  
 ・改修に着手した時期は不明だが、来客が少なかった時期であると推定した場合、昭和16(1941)年12月の開戦後の可能性が考えられる。

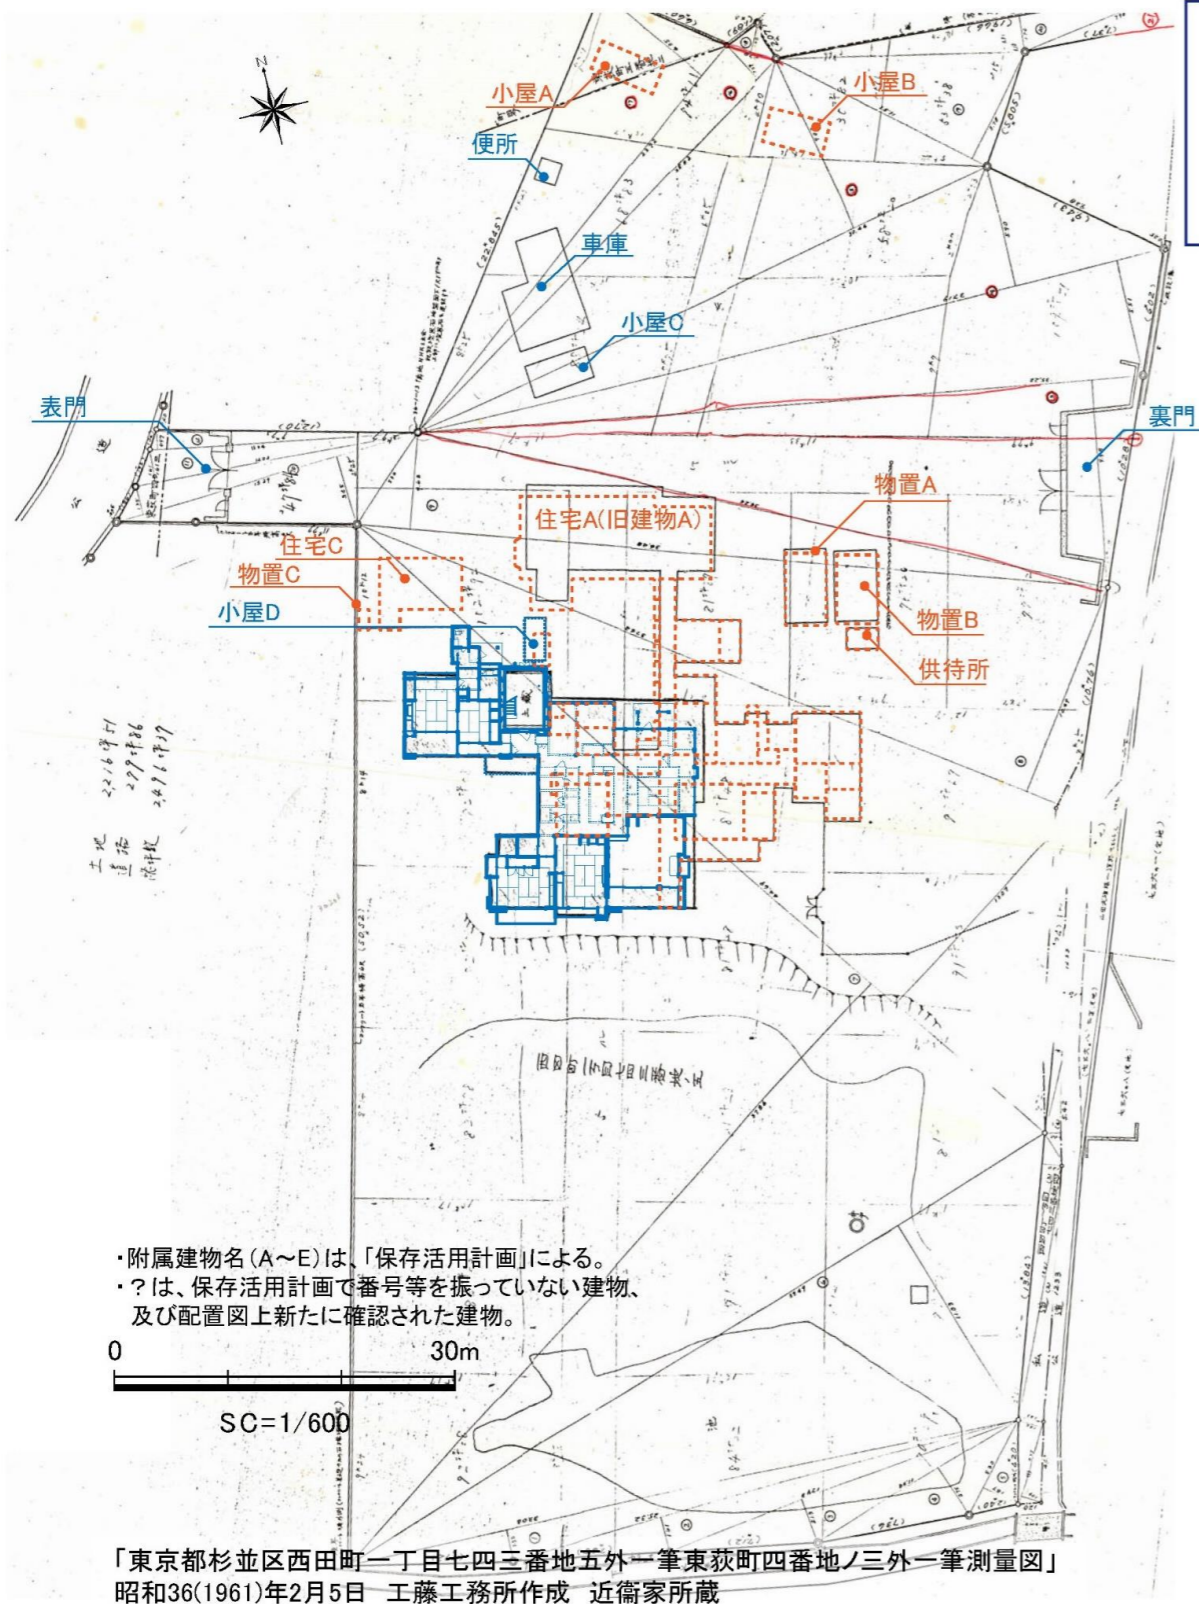
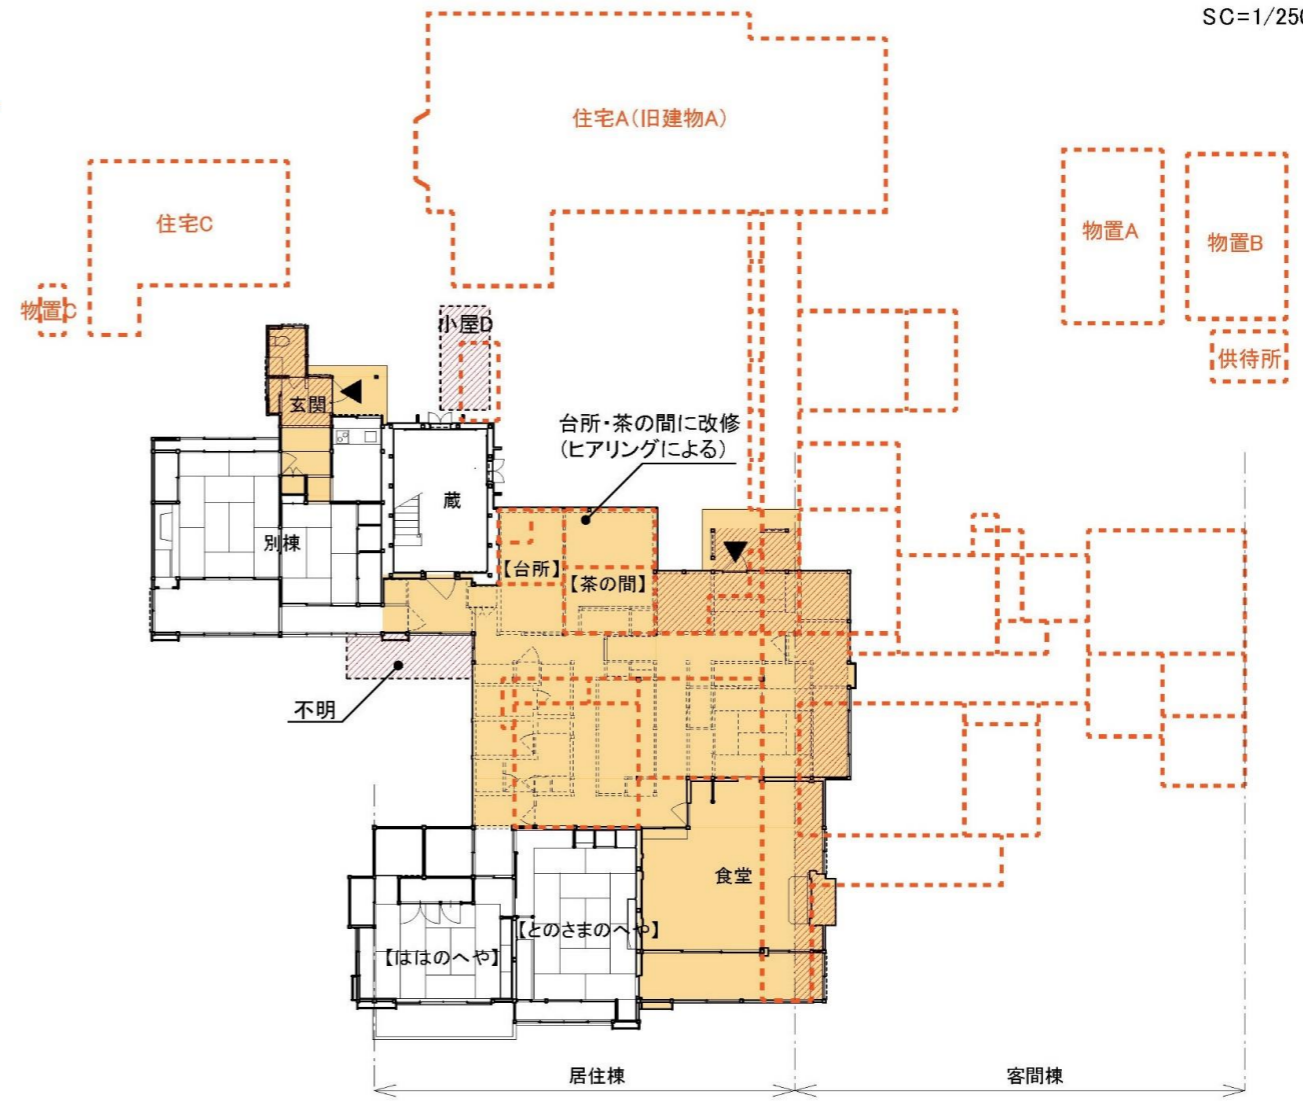
敷地及び平面図の変遷 第V期 昭和35(1960)年～45(1970)年頃

- ・昭和 35(1960) 年に客間棟は駒込に移築される。
- ・建物切断部分など具体的な改修内容は不明だが、客間棟移築に伴い北側に玄関を設けたと推定される。
- ・西側別棟の便所・玄関は玄関棟移築後に増築されたと推定される。
- ・近衛家所蔵の古写真によると、昭和43(1968)年頃には食堂が改造されている。
