# 資料編

- ・建物基本図 整備平面図、立面図、断面図、屋根伏図
- ・現状配置図(推定建物範囲＋発掘調査図、整備計画図)
- ・現状と近衛時代の平面図との重ね図
- ・史跡内の主な構成要素(「荻外荘保存活用計画」より抜粋)
- ・敷地及び建物変遷図
- ・ボーリング調査結果

印刷物名称 (仮称) 荻外荘公園整備基本計画  
令和2年度版  
令和2年8月発行  
編集・発行 杉並区都市整備部みどり公園課  
〒166-8570 杉並区阿佐谷南一丁目15番1号  
TEL (03) 3312-2111(代)

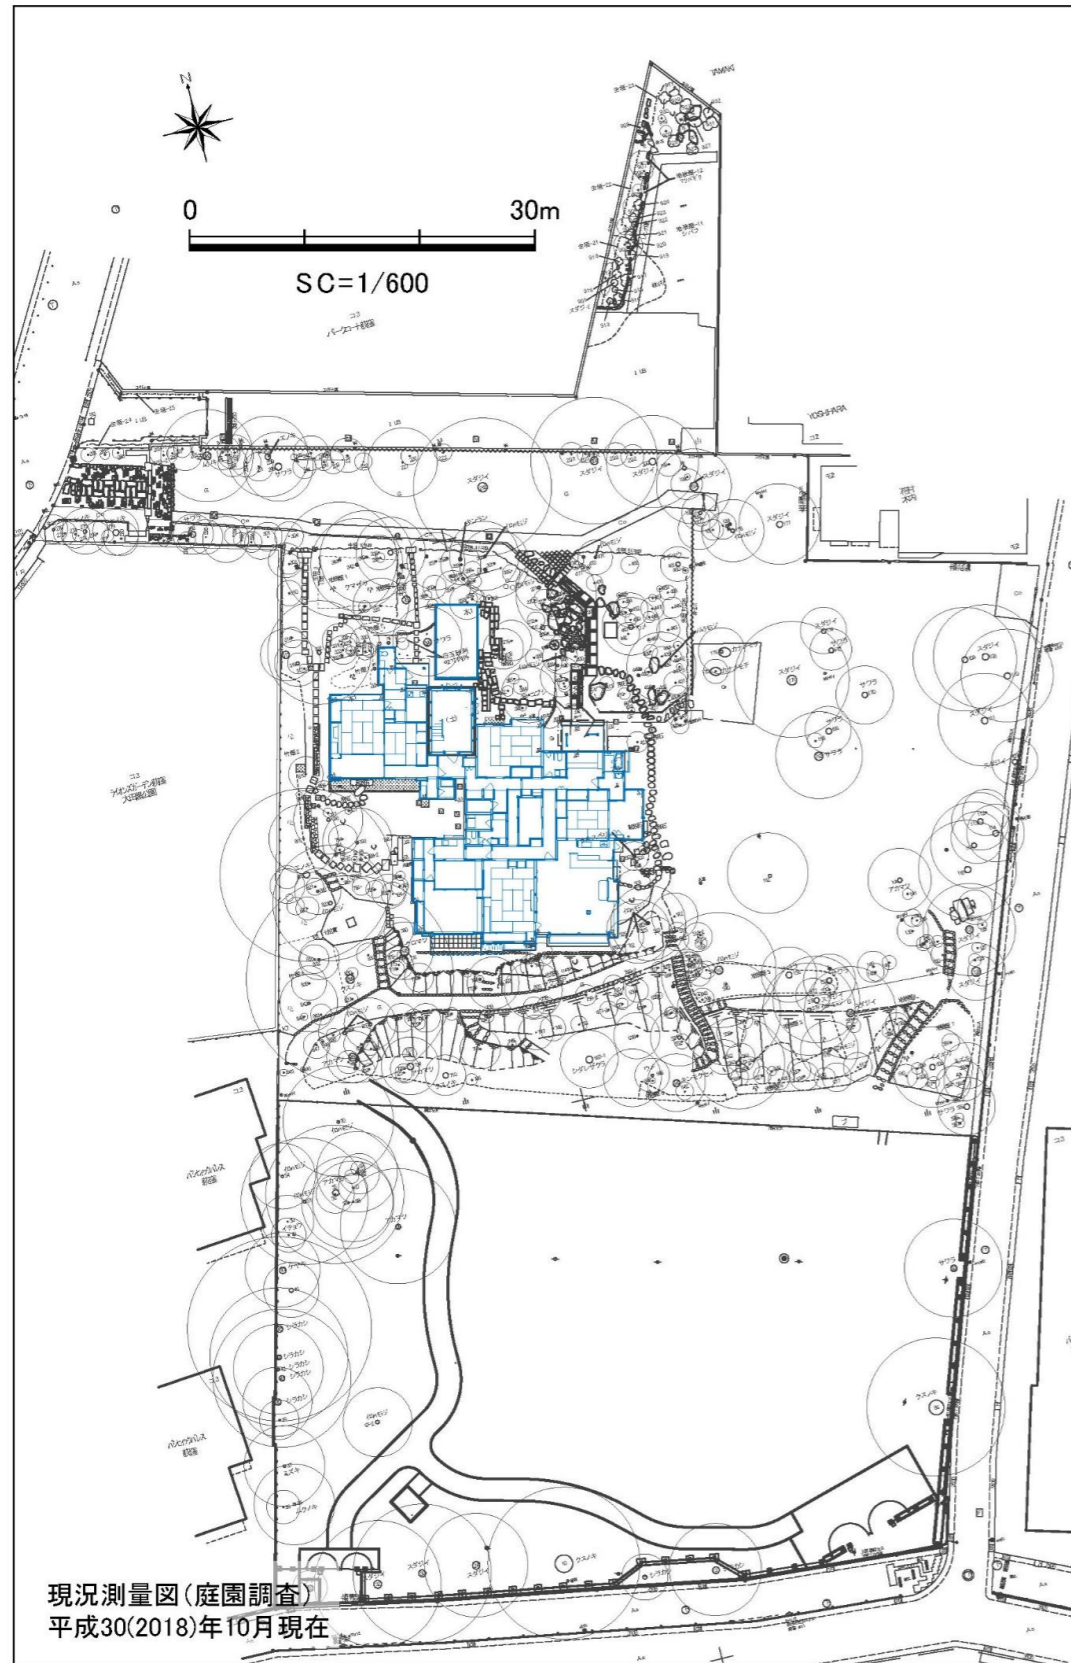
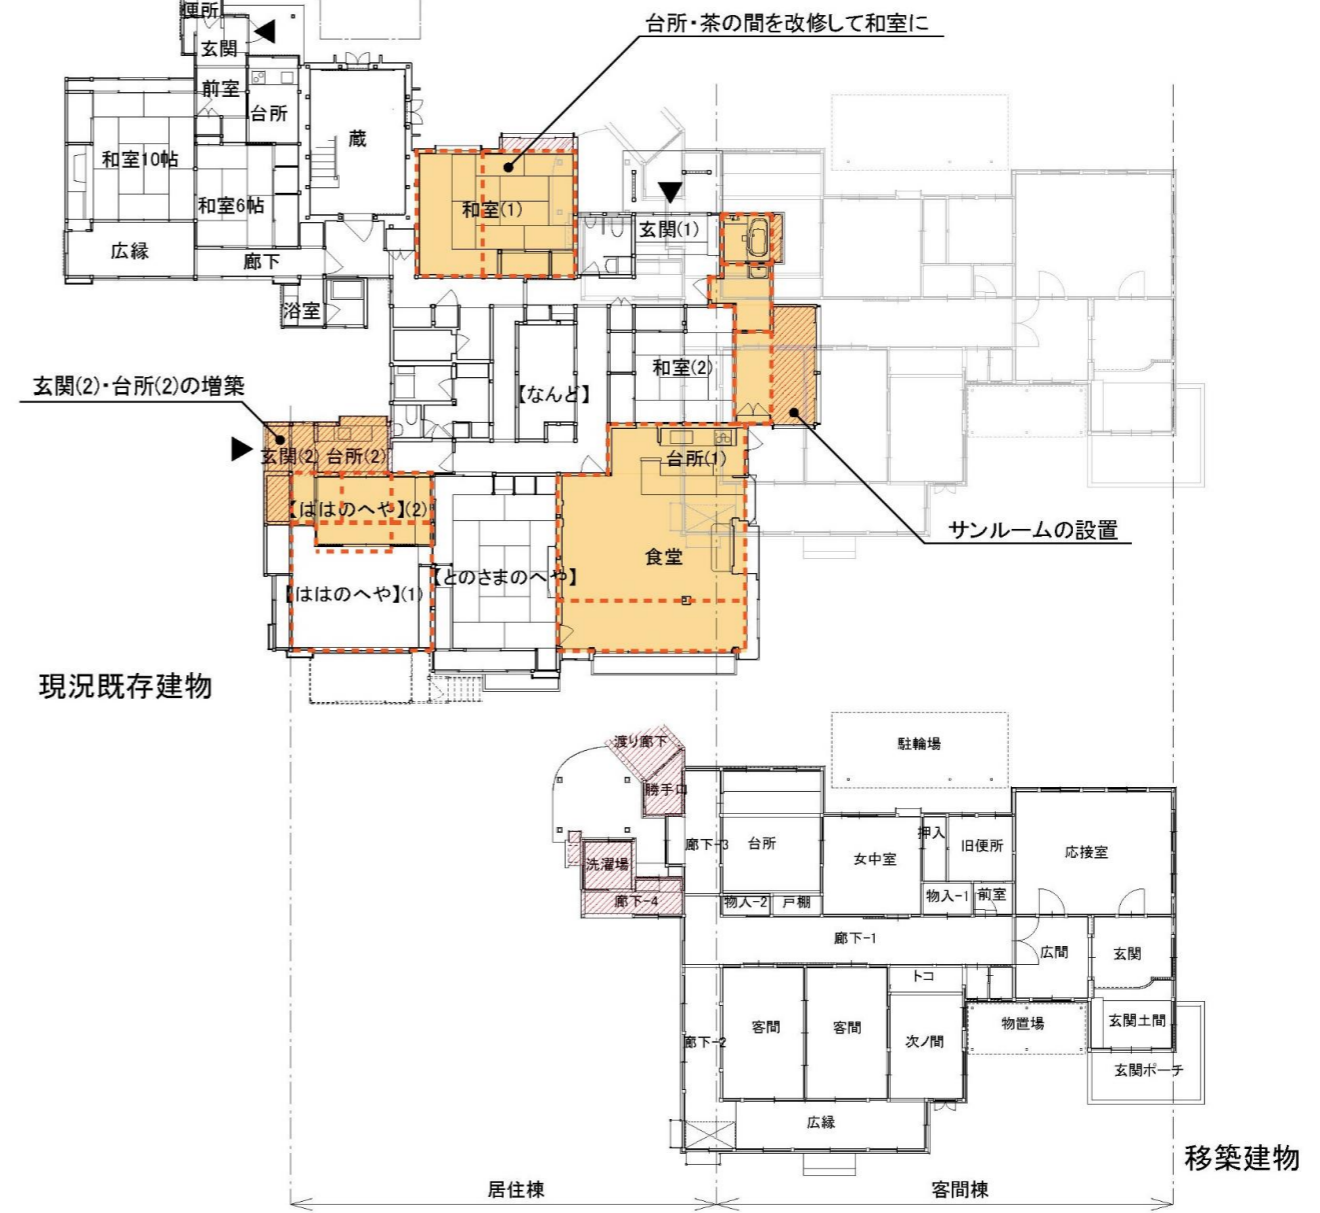
敷地及び平面図の変遷 第VI期 昭和45(1970)年頃～現在

- ・ 近衛の次男、通隆夫妻により建物内、及び庭園改修が行われる。
- ・ 部屋を貸し出すため「ははのへや」北側に玄関を増築、水廻りを増改築している。
- ・ 平成 31(2019) 年 3 月に客間棟は解体され、部材が荻窪敷地内に保管されている。

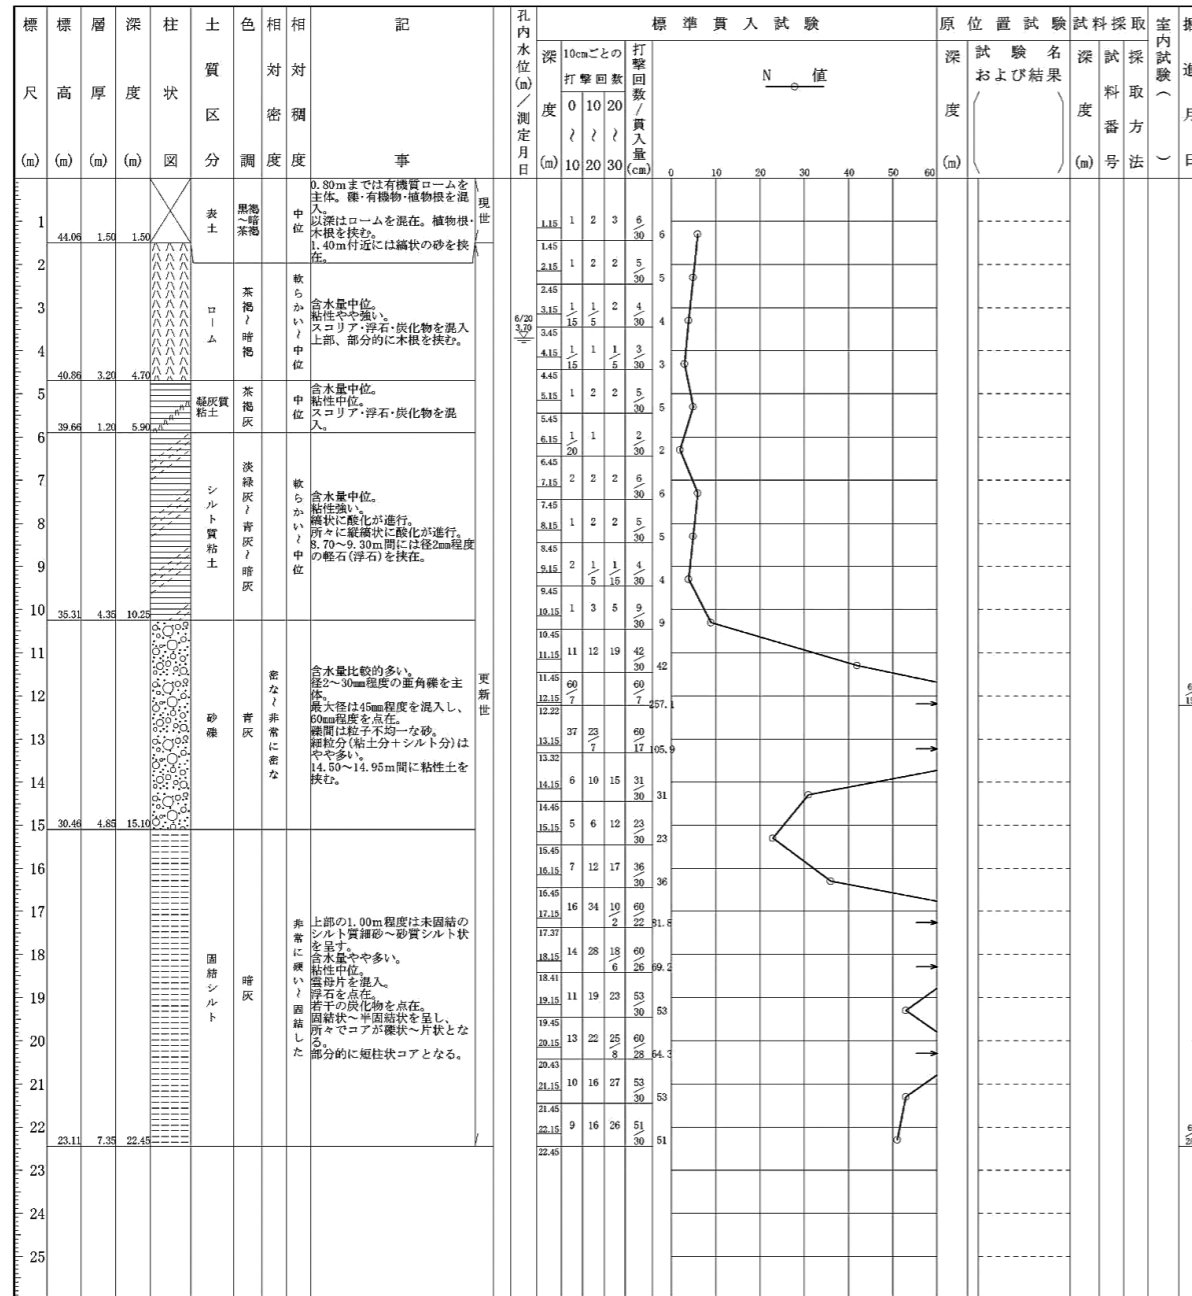
| ボーリング名 | No.1 | | 調査位置 | 東京都杉並区荻窪二丁目43番 | | 北緯 | 35° 41' 55.5" | | |
| 孔口標高 | TP +45.56m | 角 | 180° 上<br>90° 下 | 方 | 北0° 西270° 東90° 南180° | 地盤勾配 | 船直0° 水平0° | 使用機種 | エンジン NS120 |
| 総掘進長 | 22.46m | 度 | 0° | 向 | 0° | ポンプ | BG-3C | | |

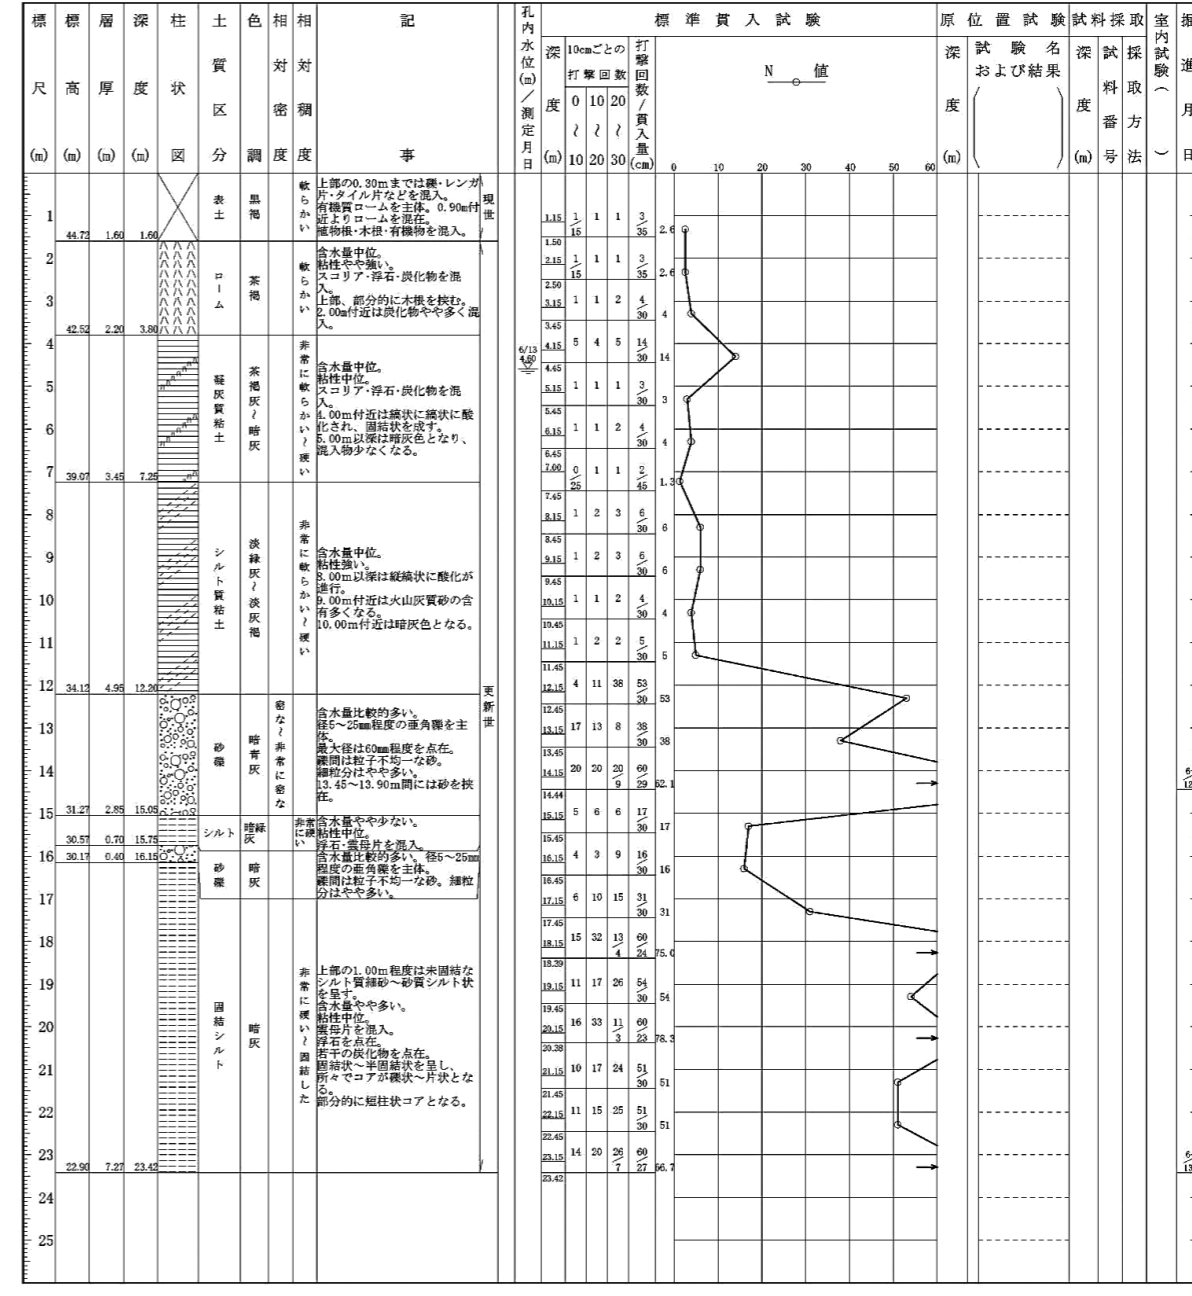
| ボーリング名 | No.2 | | 調査位置 | 東京都杉並区荻窪二丁目43番 | | 北緯 | 35° 41' 55.5" | | |
| 孔口標高 | TP +46.32m | 角 | 180° 上<br>90° 下 | 方 | 北0° 西270° 東90° 南180° | 地盤勾配 | 船直0° 水平0° | 使用機種 | エンジン NS120 |
| 総掘進長 | 23.42m | 度 | 0° | 向 | 0° | ポンプ | BG-3C | | |

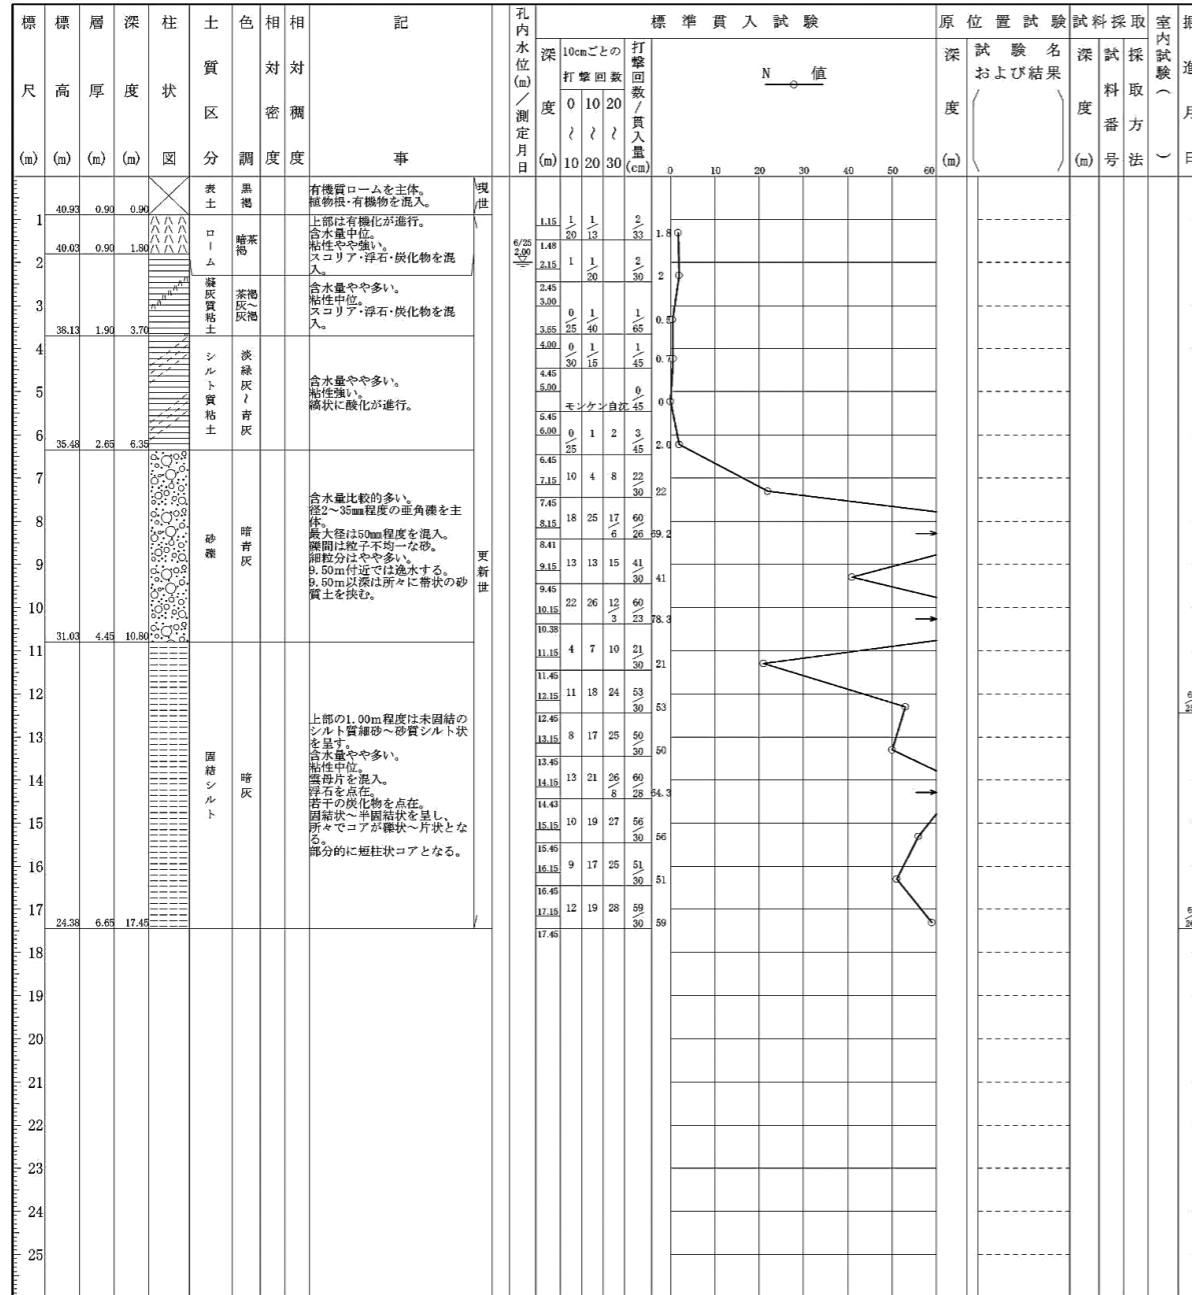
| ボーリング名 | No.3 | | 調査位置 | 東京都杉並区荻窪二丁目43番 | | 北緯 | 35° 41' 55.5" | | |
| 孔口標高 | TP +41.83m | 角 | 180° 上 90° 下 0° | 方 | 北 0° 西 180° 東 90° 南 | 地盤勾配 | 水平 0° | 使用機種 | エンジン |
| 総掘進長 | 17.45m | | | | | | | エンジン | NS120 |

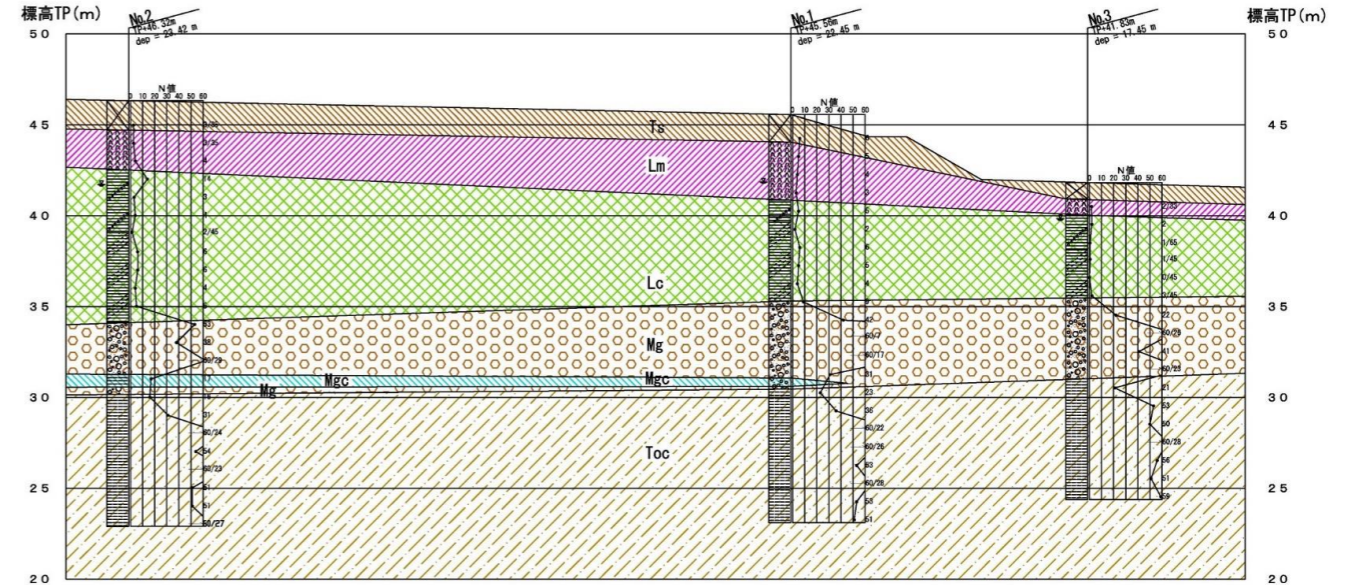
地質断面図【A-A'断面】(縮尺V=1/200, H=1/200)

| 地層 | 記号 | 地層名 | N値(平均N値) | 層厚 |
| 表土 | Ts | 表土 | 3~6(3.0) | 0.00~0.90 |
| ローム | Lm | ローム | 2.2~6.4(3.1) | 0.90~1.38 |
| 凝灰質粘土 | Lc | 凝灰質粘土 | 1.1~2.6(1.8) | 1.38~3.70 |
| シルト質粘土 | Mg | シルト質粘土 | 1.1~2.1(1.6) | 3.70~6.35 |
| 砂 | Mgc | 砂 | 22~60(41.0) | 6.35~10.90 |
| 固結シルト | ToC | 固結シルト | 17(17.0) | 10.90~17.45 |
